**KOMITE NASIONAL KESELAMATAN TRANSPORTASI  
REPUBLIK INDONESIA**

**LAPORAN AKHIR**

**KNKT.19.12.16.01**

**LAPORAN INVESTIGASI TERBAKARNYA  
MOBIL BUS PENUMPANG APRON PT GAPURA ANGKASA  
DI BANDARA INTERNASIONAL SOEKARNO-HATTA,  
CENGKARENG TANGERANG**

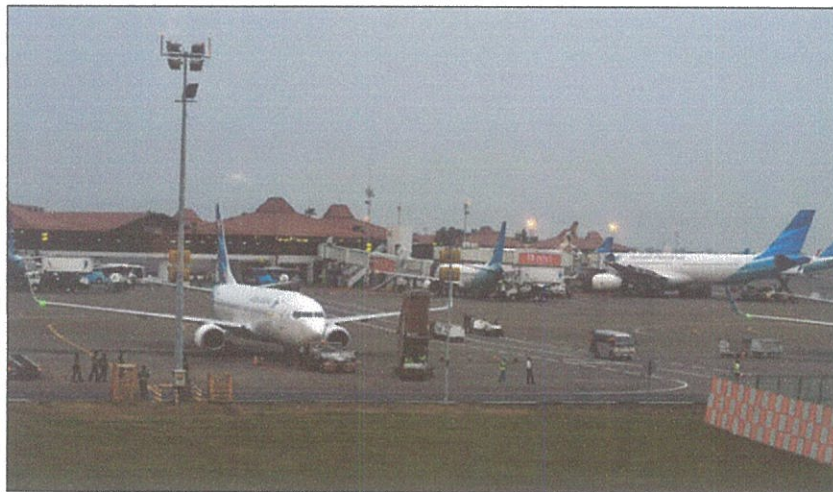
Gambar 1. Tempat kejadian terbakarnya Bus di apron Bandara Soekarno-Hatta

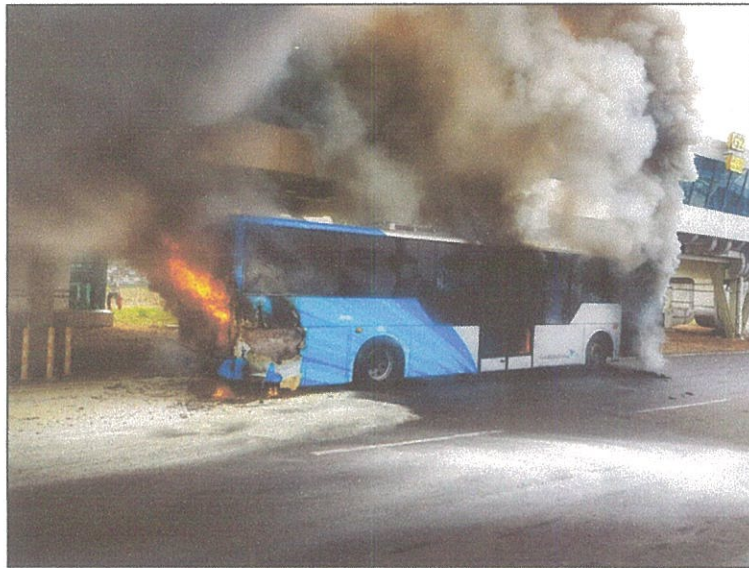
Mobil bus terbakar dimana api berasal dari bagian belakang Mobil Bus (kompartemen mesin) dan terus menjalar dengan cepat ke bagian tengah dan depan. Pemadaman api tidak dapat dilakukan karena sumber api berada pada bagian dalam Mobil Bus yang tidak dapat dibuka saat terbakar sehingga api membakar habis seluruh bagian Mobil Bus.

**Gambar 2. Mobil bus saat terbakar**

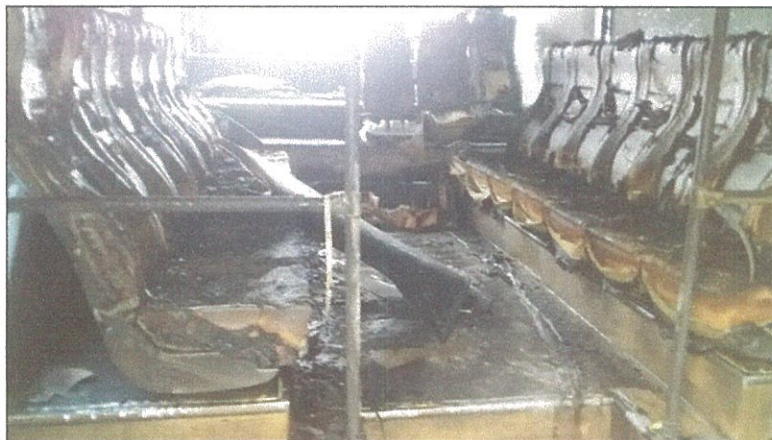
**Gambar 3. Bagian dalam bus terbakar habis**

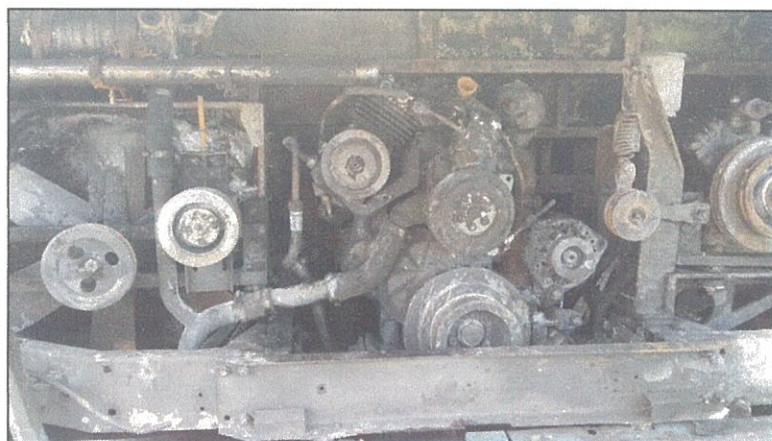
**Gambar 4. Kompartemen mesin yang terbakar**

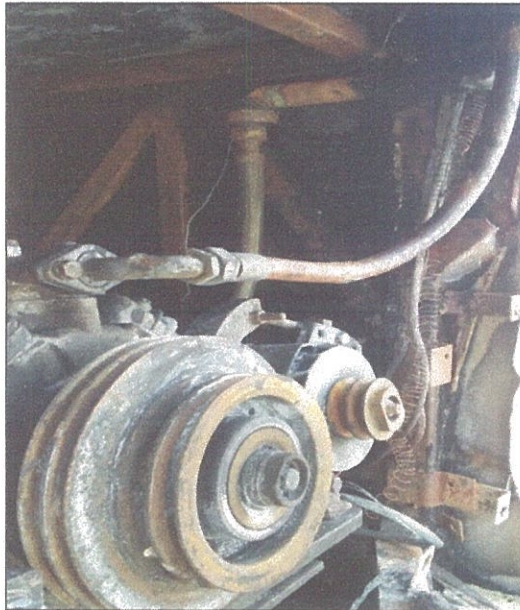
**Gambar 5. Kondisi Altenator AC**

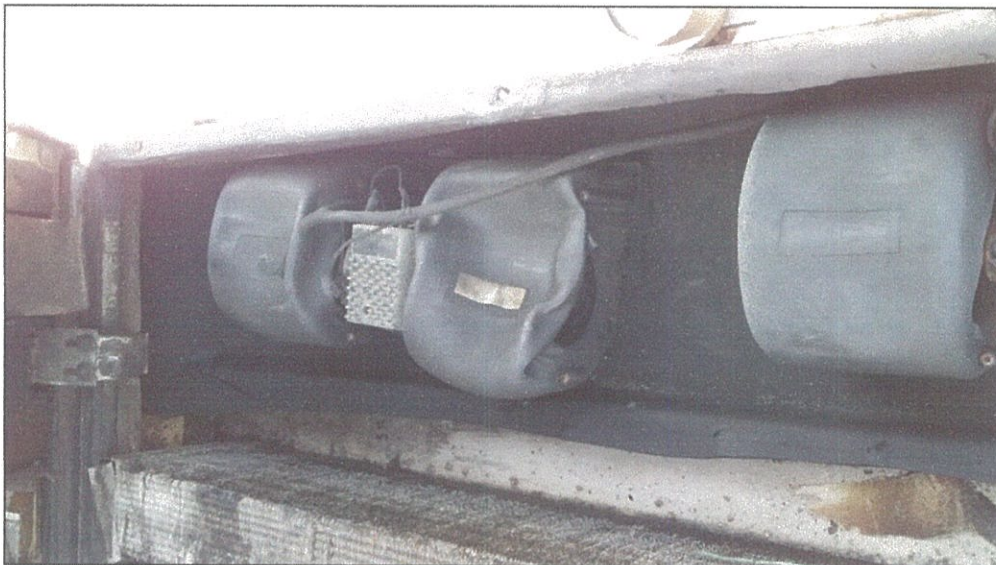
**Gambar 6. Blower yang rusak terlepas dari dudukannya**

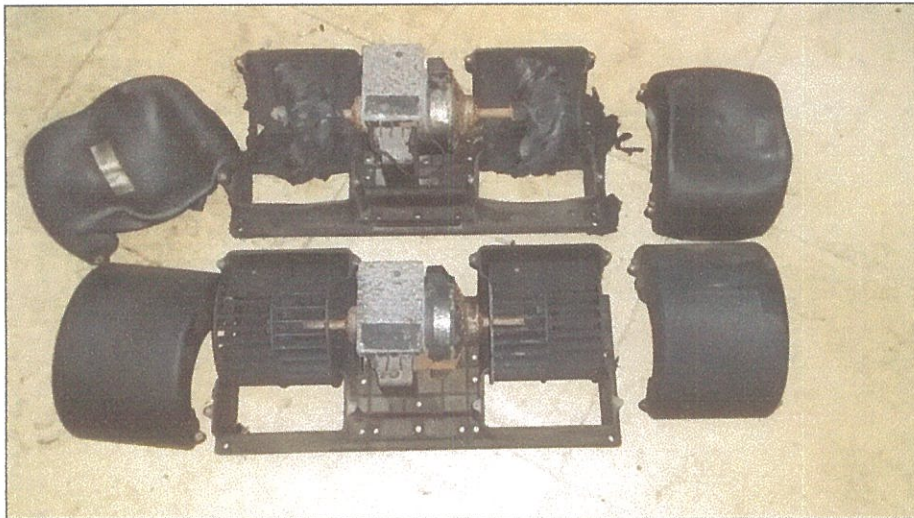
Gambar 7. Perbandingan blower yang rusak dan yang masih baik

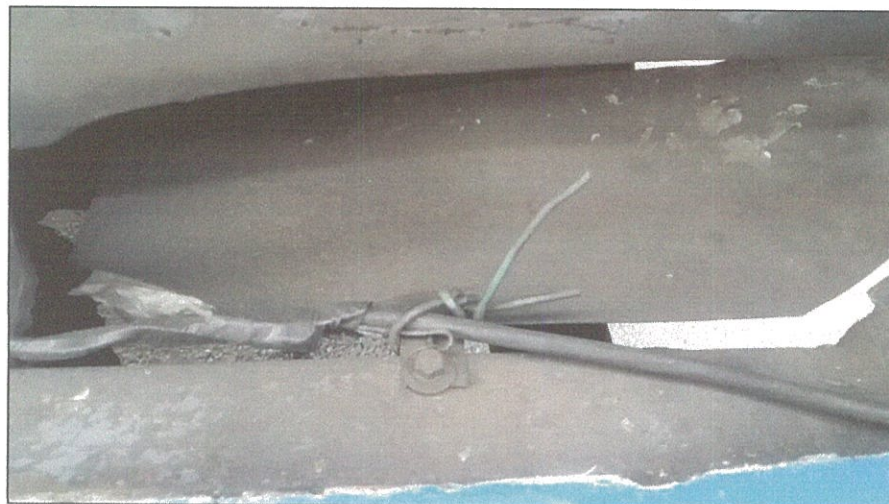
- a. Perusahaan belum pernah memiliki wiring diagram mobil bus dari barunya sehingga hal ini akan mempersulit pada saat proses pemeliharaan maupun modifikasi;
- b. Cara penyambungan tidak menggunakan connector dan penggunaan plastic isolasi yang tidak sesuai dengan standard practice industry (seharusnya penyambungan pada daerah mesin menggunakan connector type hermetically sealed);

**Gambar 8. Penyambungan tidak menggunakan connector dan menggunakan plastic isolasi**

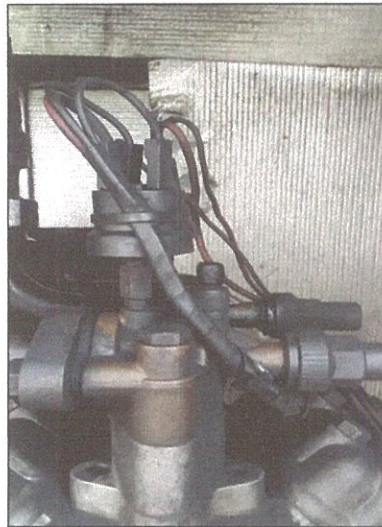
Kabel tidak boleh bersinggungan dengan struktur ataupun komponen. Gesekan Kabel dengan Metal apalagi pada suhu tinggi bisa menyebabkan chaffing, mengelupasnya isolasi kabel. Lalu terjadi hubungan pendek (short circuit), berlanjut dengan timbulnya percikan api.

**Gambar 9. Jarak antara kabel dengan struktur dan komponen**

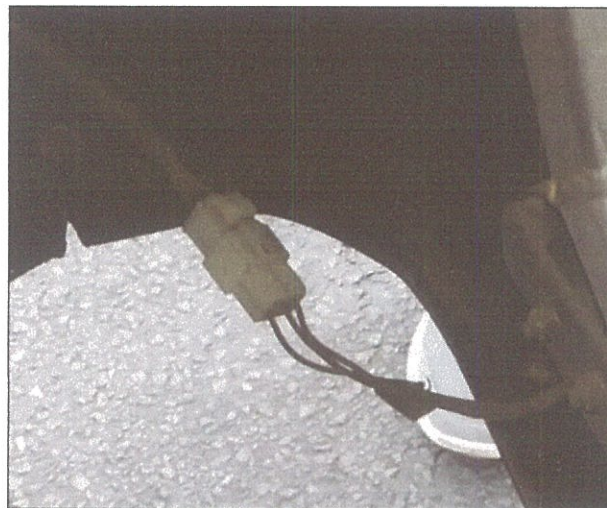
Penggunaan konektor yang tidak kedap (Hermetically Sealed) pada engine kompartmen agar dihindari. Intrusi (penyusupan) air, udara bergaram menyebabkan korosi pada pin, socket connectors yang pada gilirannya akan membuat interkoneksi yang buruk (bad connection).

**Gambar 10. Penggunaan konektor yang tidak kedap (Hermetically Sealed) pada engine kompartmen**

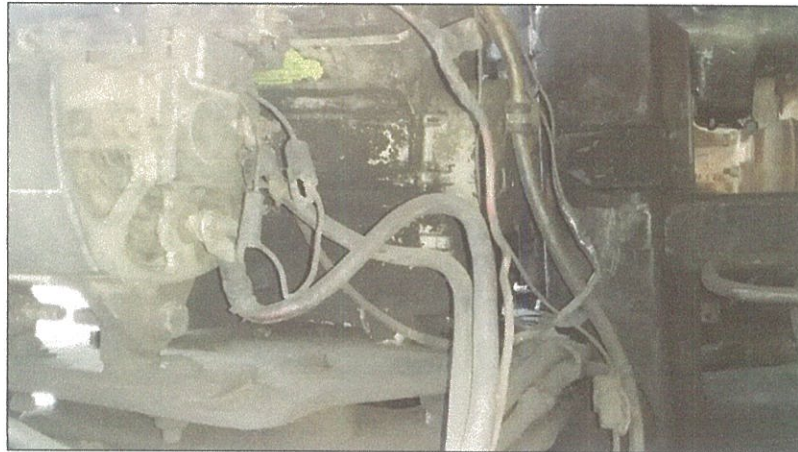
Pada kompartemen mesin menunjukkan instalasi wiring yang tidak rapi, tidak sesuai standar, kabel tidak didudukan dengan clamp, sambungan dengan isolasi (tidak dengan konektor), kontinuitas sambungan conduit juga tidak dilakukan dengan benar.

Conduit (selubung) kabel pada daerah mesin dipasang untuk melindungi isolasi kabel dari hazard environment (suhu tinggi, vibrasi, uap panas, air, debu dst) oleh sebab itu kontinuitas conduit harus diperhatikan dengan baik (tidak terpotong potong) agar tujuan pemakaian conduit tercapai dengan optimum.

**Gambar 11. Instalasi wiring dan conduit**

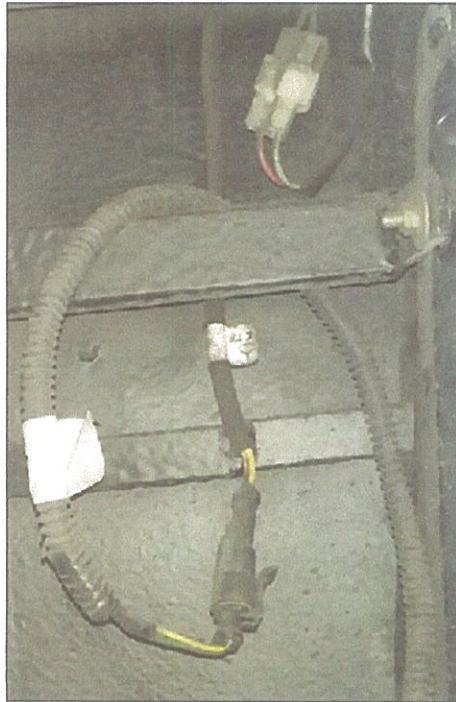
- a. Kabel digantungkan begitu saja pada bahan metal. Bisa terjadi chaffing gesekan yang akan merusak cable insulation, yang pada gilirannya bias menyebabkan short circuit, arcing percikan api.
- b. Tidak ada clamp untuk mendudukan kabel secara rigid, agar tidak bersentuhan dengan bodi / frame metal (ada jarak, spasi).
- c. Conduit terpotong (tidak terpasang menyeluruh)
- d. Penggunaan *connector non hermetically sealed*. Connector hermetically sealed harus didukung environmental test report (humidity, temperature variation, salt, dst).

**Gambar 12. Instalasi wiring tanpaudukan**

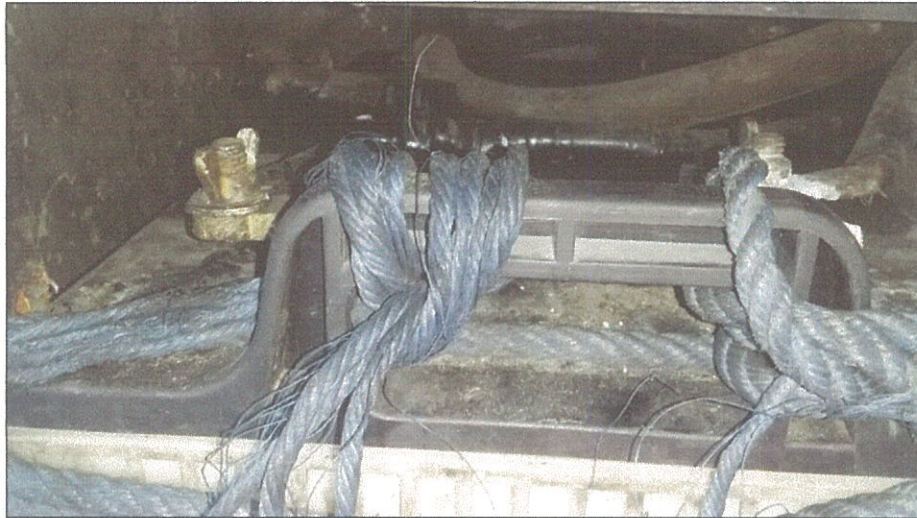
**Gambar 13. Dudukan baterai menggunakan tali plastik sebagai pengikat**

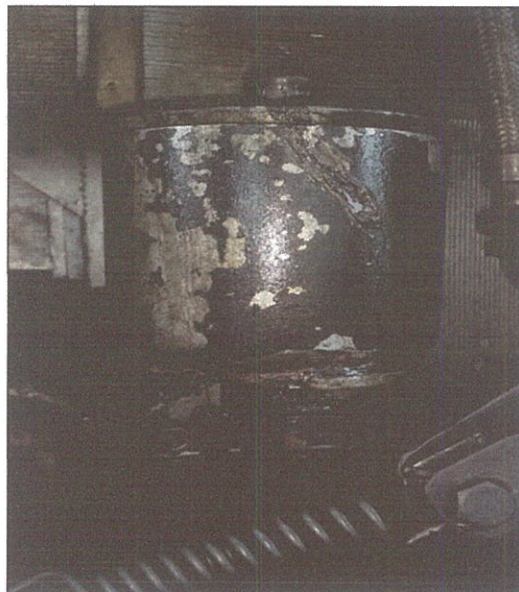
Ditemukan juga adanya reservoir oil bocor yang diperbaiki tidak sesuai standar. Daerah sekitar reservoir terlihat basah oleh oli. Oli dibiarkan berceceran di sekitar mesin (temperature tinggi) yang dapat memicu terjadinya kebakaran jika ada percikan api (arcing). Sementara dibawah reservoir oli tersebut ada lintasan kabel listrik. Seharusnya kabel listrik jangan ditempatkan dibawah lintasan oli, ataupun bahan bakar, untuk menghindari kebakaran.

**Gambar 14. Daerah sekitar reservoir terlihat basah oleh oli**

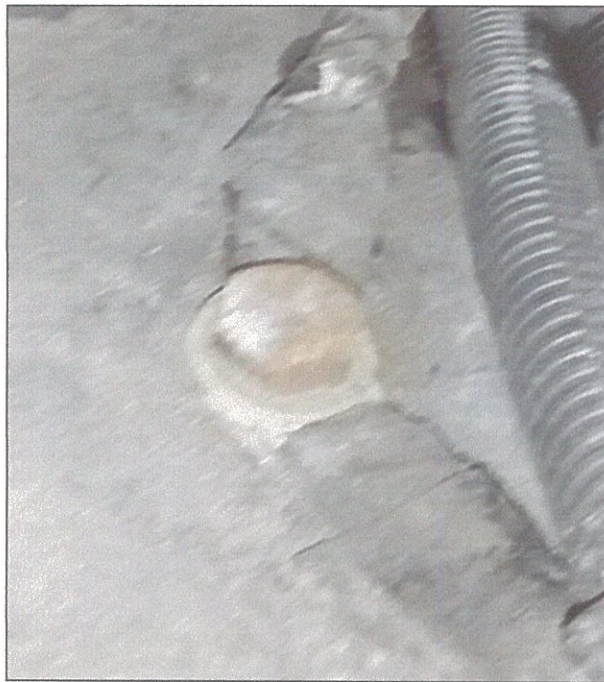
- a. Karat sudah terjadi pada Bonding Grounding .
- b. Mengindikasikan proses bonding yang tidak dilakukan dengan benar
- c. Sesudah permukaan struktur / frame dibersihkan, perlu diberi conductive coating, setelah semua stack up lock nut, lock washer dll dipasang, susunan grounding / bonding perlu diberi sealent.

**Gambar 15. Karat pada Bonding Grounding**
