**KOMITE NASIONAL KESELAMATAN TRANSPORTASI  
REPUBLIK INDONESIA**

**KNKT.23.09.07.01**

**Laporan Investigasi Kecelakaan Lalu Lintas dan Angkutan Jalan**

**KECELAKAAN BERUNTUN  
TRUK TRONTON AD-8911-IA MENABRAK 6 (ENAM) MOBIL DAN 9  
(SEMBILAN) SEPEDA MOTOR**

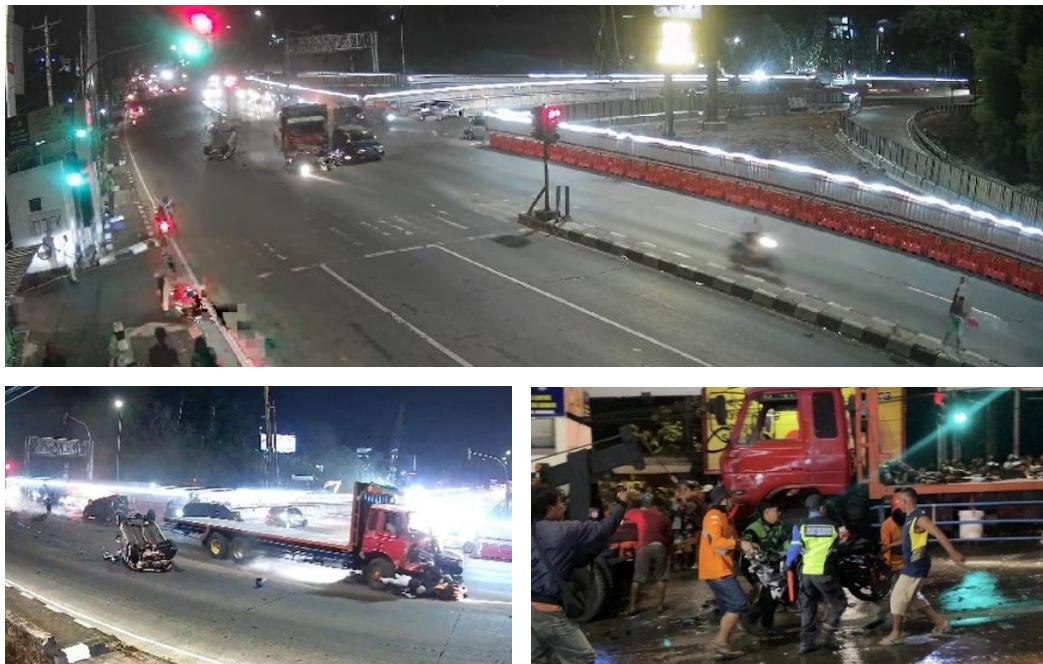
**Gambar 1. Situasi Lokasi lokasi kejadian pasca kecelakaan**

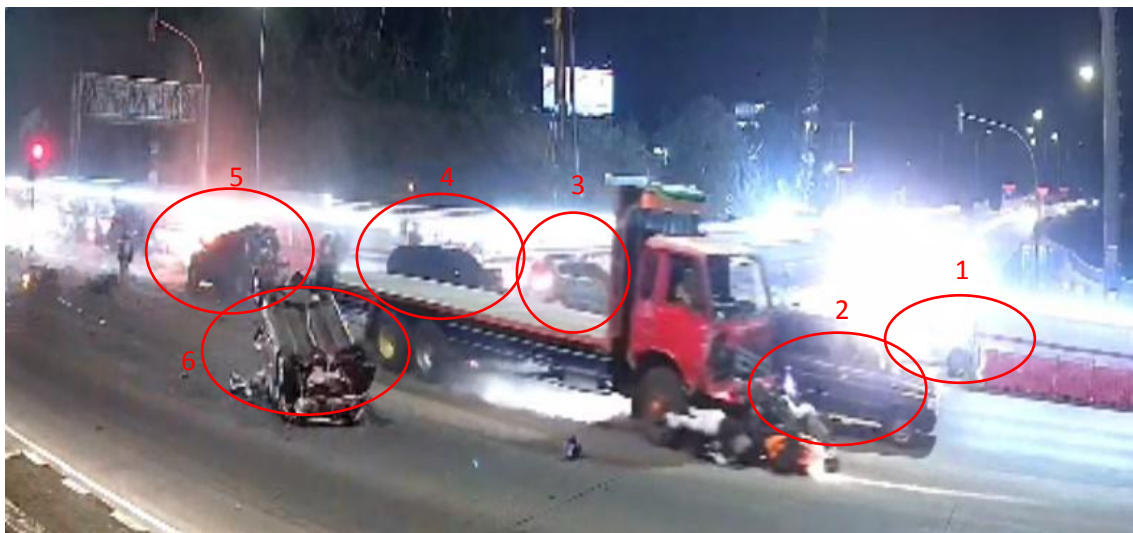
Pada saat kejadian truk tronton menabrak 6 (enam) unit mobil (lihat lingkaran merah) dan 9 (sembilan) unit sepeda motor sebagaimana pada Gambar 3. Truk tronton mengalami deformasi pada bagian kabin sebagaimana ditunjukkan pada Gambar 4 dan bagian carter oli mesin rusak terkena benturan serta klakson mengalami patah dampak kecelakaan.

**Gambar 3. Kondisi kendaraan yang terlibat saat kejadian**

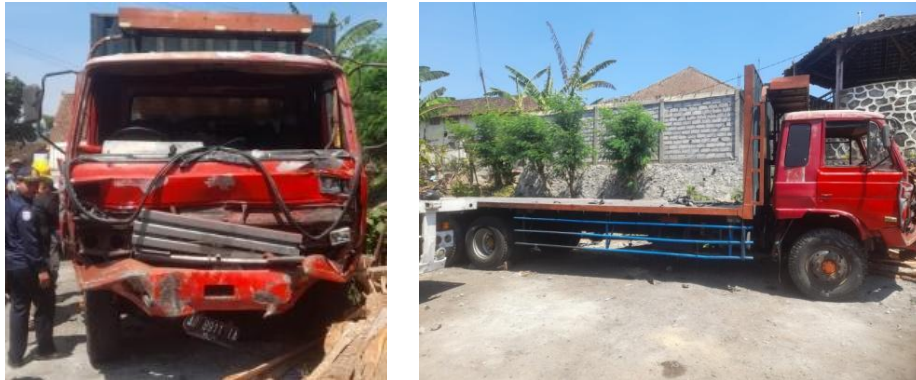
Gambar 4. Bagian kabin truk tronton mengalami deformasi

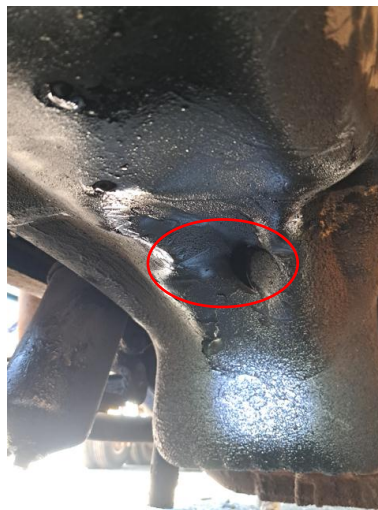
Gambar 5. Kondisi carter oli mesin dampak kecelakaan

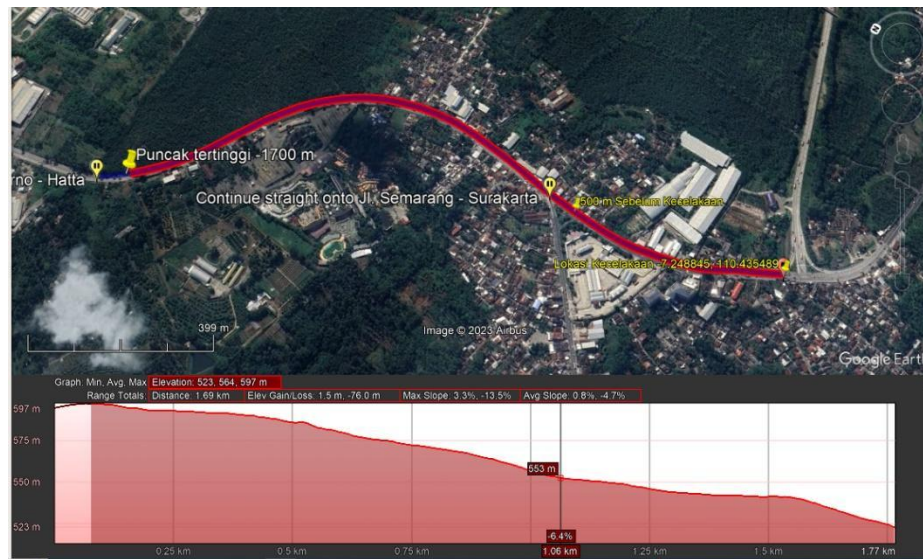
Geometri Jalan sekitar 500 meter sebelum lokasi kecelakaan memiliki geometri jalan lengkung cembung dan menikung ke arah kiri merupakan gabungan alinyemen vertikal (turunan/tanjakan) (lihat Tabel 3, Gambar 9) dan alinyemen horizontal (tikungan) sebagaimana terlihat pada Gambar 8.

Gambar 8. Informasi geometri jalan 1,6 KM sebelum lokasi kecelakaan

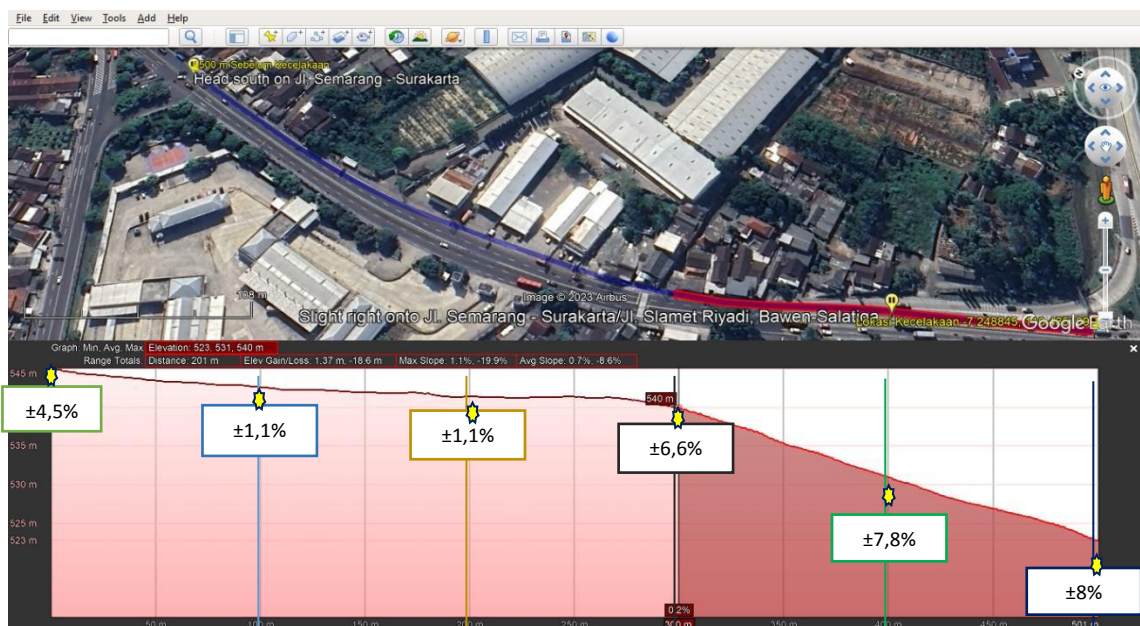
Gambar 9. Kondisi Kemiringan vertikal Jalan 500 meter sebelum lokasi kejadian

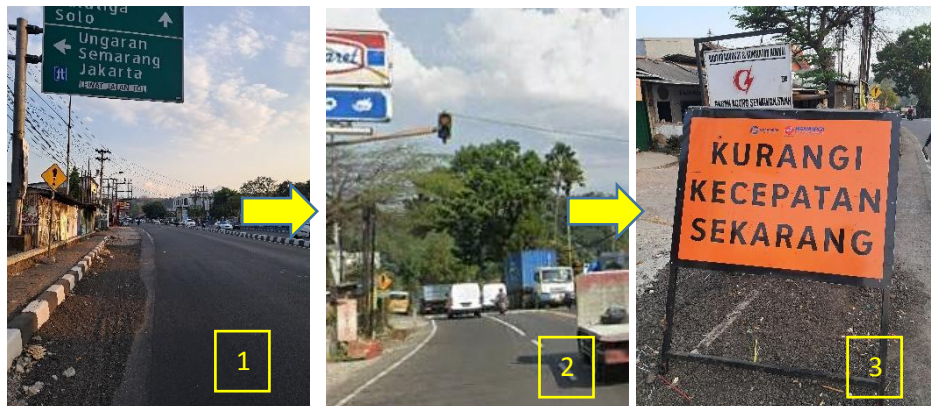
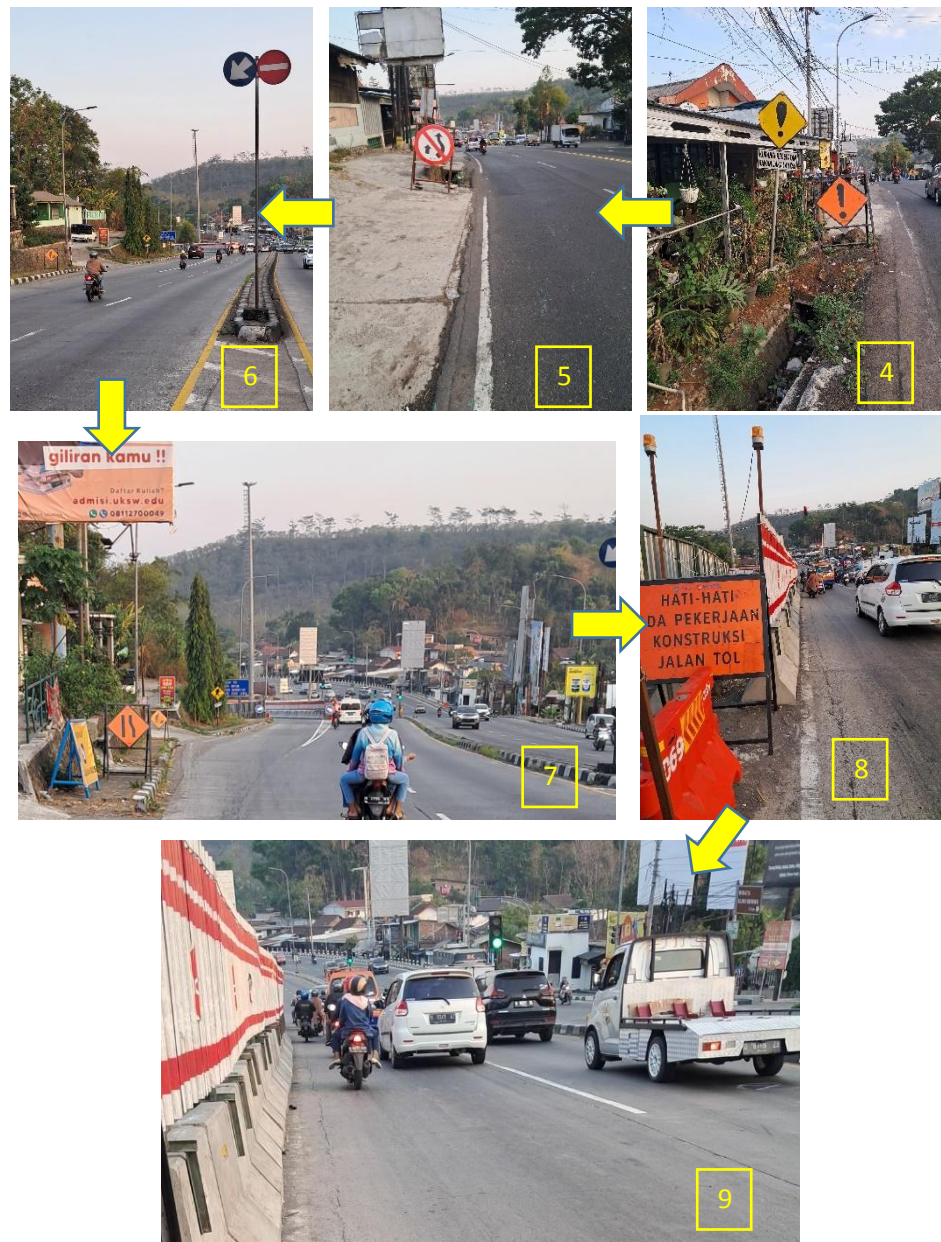
Gambar 10. Perlengkapan jalan (Rambu-rambu permanen, rambu-rambu fungsional & APILL) yang berada di area 500 meter sebelum lokasi kejadian

1. Rambu petunjuk jurusan dan rambu peringatan tanpa papan tambahan penjelasan jenis peringatan sekitar 450 meter sebelum lokasi kejadian (permanen).
2. Alat Pemberi Isyarat Lalu Lintas dengan lampu satu berwarna kuning kelap kelip sebagai untuk menyatakan Pengguna Jalan berhati-hati sekitar 300 meter sebelum lokasi kejadian (permanen).

3. Rambu perintah "kurangi kecepatan sekarang sekitar 300 meter sebelum lokasi kejadian (fungsional).
4. Rambu peringatan (permanen) dengan penjelasan "kurangi kecepatan rawan laka lantas" dan rambu peringatan (fungsional) tanpa penjelasan tambahan sekitar 250 meter sebelum lokasi kecelakaan.

5. Rambu dilarang menyalip kendaraan lain (fungsional) sekitar 200 meter sebelum lokasi kecelakaan.
6. Rambu Perintah Memasuki Jalur atau Lajur yang ditunjuk (permanen) sekitar 100 meter sebelum lokasi kecelakaan.

7. Pada jarak 100 meter s.d 25 meter sebelum lokasi kecelakaan terdapat rambu peringatan penyempitan badan jalan di bagian kanan (fungsional), rambu peringatan pekerjaan di jalan (fungsional), rambu peringatan banyak lalu lintas pejalan kaki, Rambu Perintah Memasuki Jalur atau Lajur yang ditunjuk (fungsional) untuk jalan tol dan jalan nasional.

8. Rambu "hati-hati ada pekerjaan konstruksi jalan tol (fungsional) sekitar 25 meter sebelum lokasi kecelakaan.
9. Alat Pemberi Isyarat Lalu Lintas dengan lampu tiga warna (merah, kuning, hijau) untuk mengatur Kendaraan.

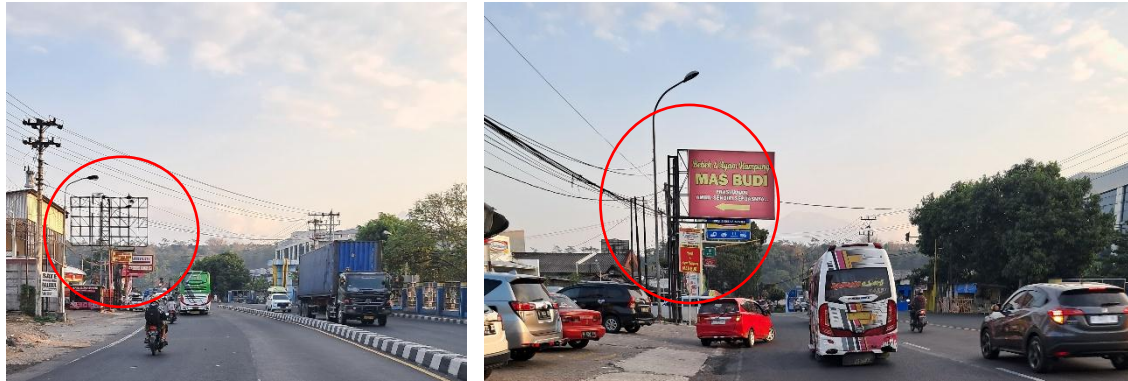
Lingkungan jalan yang dilalui oleh truk tronton khususnya 500 meter sebelum lokasi kejadian merupakan daerah pemukiman dan sebelah kanan terdapat akses keluar masuk terminal bawen. Di sepanjang jalan terdapat beberapa toko dan minimarket dimana sering ditemukan kendaraan yang menaik dan menurunkan penumpang serta terdapat hambatan kendaraan melambat karena akan masuk ke parkir toko maupun swalayan. Selain itu pada bahu jalan terdapat papan iklan dengan dimensi

jauh lebih besar dibandingkan ukuran rambu dengan warna yang lebih menarik dan lokasi penempatan kemungkinan menutupi rambu-rambu yang ada.

Gambar 11. Kondisi lingkungan jalan sebelum lokasi kejadian

Selain itu, sekitar 500 meter sebelum lokasi kecelakaan terdapat banyak papan iklan sebagaimana terlihat pada Gambar 11. Investigasi mencermati keberadaan rambu yang bercampur dengan iklan atau reklame di sepanjang jalan. Hal ini dapat menimbulkan distraction pada pengemudi atau bahkan pengemudi mengabaikan informasi yang disampaikan oleh rambu dimaksud, karena terlalu banyak informasi yang diterima oleh pengemudi di sisi jalan. Kondisi ini merupakan hazard dan bisa menurunkan kewaspadaan pengemudi dan bahaya lainnya.

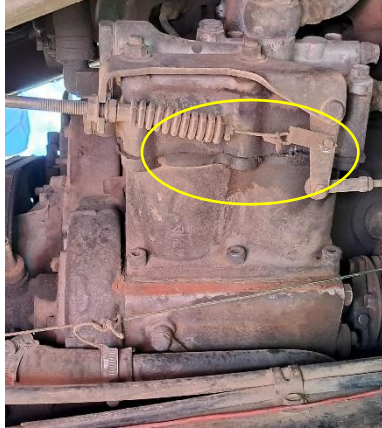
| No | Komponen | Gambar Komponen | Kondisi Actual | Keterangan |
|---|---|---|---|---|
| 1 | Kompresor<br>(Compressor) | | | Terdapat rembesan oli dari sisi samping kompresor |

Berdasarkan buku pedoman pemilik truk hino 500 series [2] jika ditemukan banyak air atau oli yang keluar saat pemeriksaan tangki udara dengan menarik tuas pembuangan angin (drain cock lever), maka terdapat permasalahan pada sistem rem kendaraan tersebut. Dengan ditemukan adanya rembesan oli pada kompresor dan ditemukan oli pada tabung udara, relay valve, air brake chamber mengindikasikan terdapat keausan pada ring piston dan dinding silinder kompresor sehingga oli yang seharusnya melumasi bagian bawah piston dan dinding silinder masuk ke ruang atas piston dan ikut masuk kedalam sistem pengereman bersama udara yang terkompresi. Keausan yang terjadi pada ring piston dan dinding kompresor berpengaruh terhadap kemampuan laju pengisian kompresor dalam memasok udara karena nilai kompresi yang dihasilkan berkurang. Selain itu oli yang masuk kedalam sistem akan mengkontaminasi komponen-komponen yang terbuat dari karet.

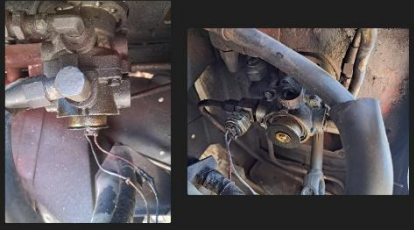
| No | Komponen | Gambar Komponen | Kondisi Actual | Keterangan |
|---|---|---|---|---|
| 2 | Pedal rem<br>(Foot Valve) | | | Terdapat rembesan oli pada foot valve |

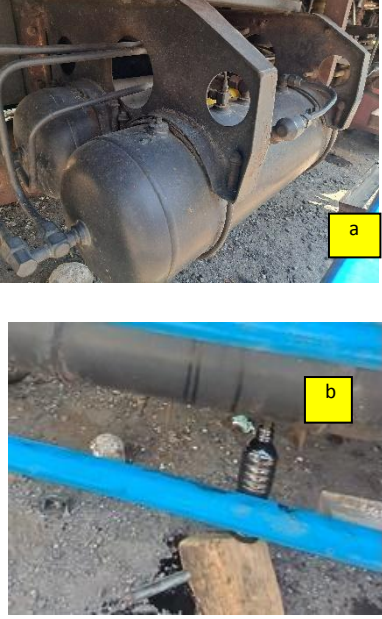
| 3 | Tabung udara<br>(Air Tank) | | | <p>a. Terdapat 2 (dua) air tank pada sisi tengah sebelah kanan truk yang saling terhubung terhubung.</p> <p>b. Terdapat oli lebih dari 600 ml saat dilakukan drain pada tangki.</p> |

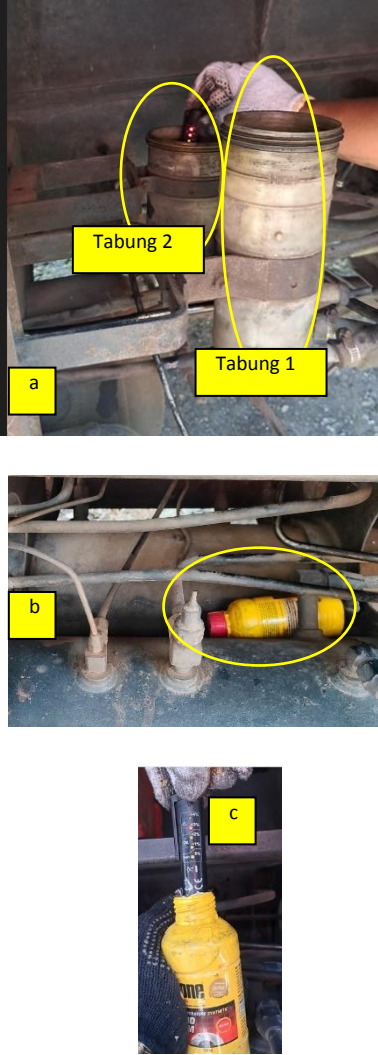
| 4 | Tabung reservoir minyak rem ( <i>brake fluid reservoir</i> ) | | | <p>a. - Tabung 1 ==&gt; distribusi untuk sumbu 1 dan 3, kondisi minyak rem habis, tidak ada kebocoran, sisa minyak rem kondisi berwarna kehitaman, tidak bisa dilakukan pengecekan kandungan air.</p> <p>- Tabung 2 ==&gt; distribusi untuk sumbu 2, minyak rem dibawah batas minimum, tidak ada kebocoran, sisa minyak rem kondisi berwarna kehitama, kandungan air sekitar 4% (kandungan air diatas ambang batas dan wajib diganti)</p> <p>b. Ditemukan botol isi ulang minyak rem 300 ml dekat tabung udara .</p> <p>c. Hasil pengukuran kandungan air pada tabung isi ulang sekitar 3 % (direkomendasikan penggantian minyak rem)</p> |

Komponen hidrolis pada sistem pengereman juga ditemukan beberapa rembesan minyak rem diantaranya pada *hydraulic master cylinder*, *wheel cylinder* (lihat Tabel 6) dan tabung reservoir minyak rem sudah dibawah ambang batas saat diperiksa. Kebocoran pada komponen *hydraulic* berpengaruh terhadap kemampuan dari pengereman karena gaya tekan dari udara pada air brake booster tidak terkirim secara optimal ke silinder roda. Kebocoran pada sistem hidraulis sudah terjadi sebelum kecelakaan terjadi, hal ini seiring ditemukan adanya 1 botol minyak rem untuk isi ulang, dimana informasi dari pengemudi melakukan penambahan minyak rem secara berkala dan menghabiskan sekitar 300 ml dalam 1 minggu.

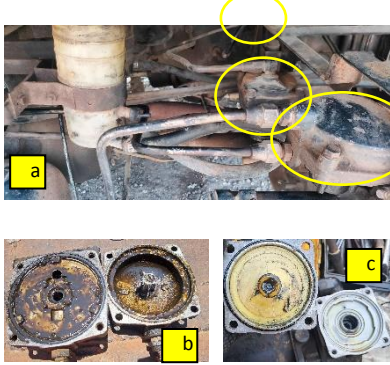
| 5 | Relay Valve | | | <p>a. Terdapat 3 pcs <i>relay valve</i> yang terpasang pada masing-masing air brake chamber. Dimana 1 air brake chamber untuk 1 sumbu.</p> <p>b. Kondisi relay valve air brake chamber sumbu 1 sudah terkontaminasi oli.</p> <p>c. Kondisi relay valve air brake chamber sumbu 2 sudah</p> |

| | | | | terkontaminasi oli.<br>d. Kondisi relay valve air brake chamber sumbu 3 sudah terkontaminasi oli. |

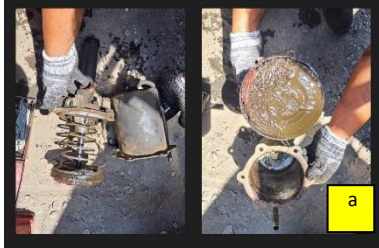
| 5 | Air Brake Chamber | | | a. Air brake chamber untuk sumbu 1 terkontaminasi oli dan minyak rem<br>b. Air brake chamber sumbu 3 terkontaminasi oli.<br>c. Air brake chamber sumbu 2 terkontaminasi oli dan minyak rem. |

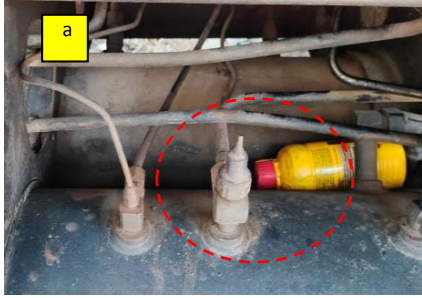
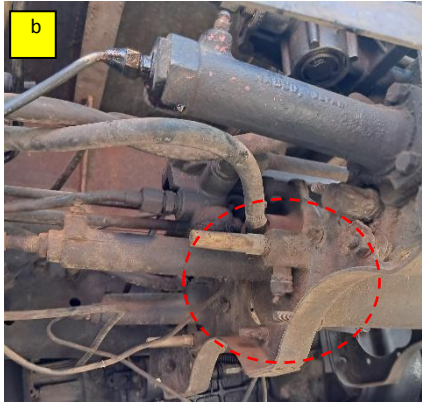
| 11 | Sensor Indkator | | | <p>a. Rangkaian sensor tekanan pada tabung angin tidak terhubung</p> <p>b. Rangkaian sensor peringatan minyak rem tidak terhubung</p> |

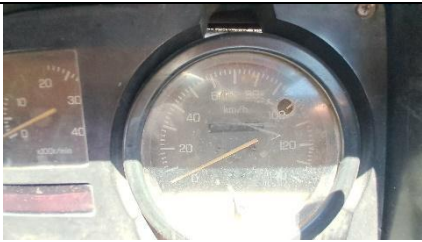
| No | Komponen | Gambar Komponen | Kondisi Actual | Keterangan |
|---|---|---|---|---|
| 1 | Speedometer | | | Informasi pengemudi Speedometer tidak berfungsi |

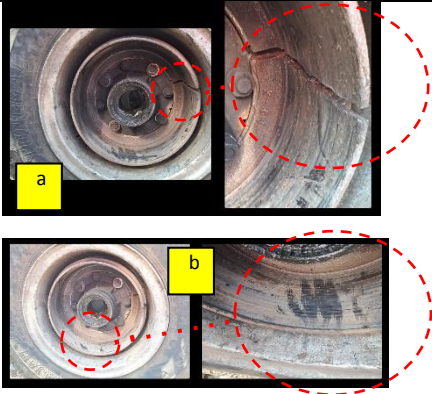
| 2 | Velg | | | <p>a. Ditemukan velg sumbu 1-kiri sudah pecah saat pemeriksaan dan terdapat korosi pada permukaan yang pecah.</p> <p>b. Permukaan tromol sudah bergelombang dan terlihat debu menutupi permukaan tromol dan terdapat titik titik korosi.</p> <p>c. Hasil pemeriksaan roda, semua permukaan tromol sudah aus.</p> |

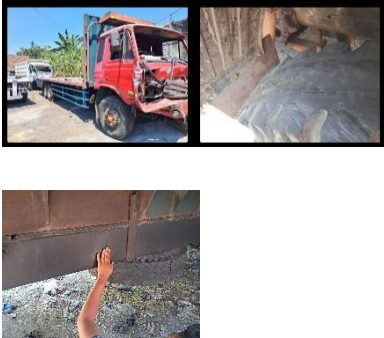
| 3 | Ban | | | <p>Hasil pemeriksaan ban ditemukan ban yang sudah aus (terlihat benang ban) pada sumbu 1-kiri, sumbu-kanan, sumbu 3-kiri, serta ban cadangan sudah robek.</p> |

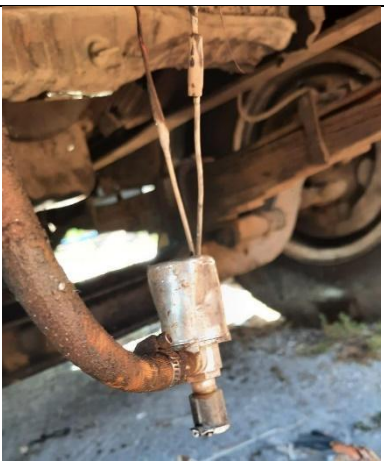
| 4 | Instalasi Klakson | | | <p>Klakson menggunakan klakson udara yang dihubungkan langsung ke tangki udara</p> |

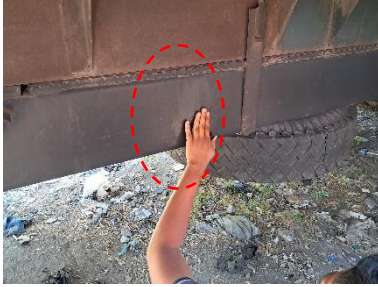
| 4 | Modifikasi Struktur rangka | | | Terdapat sambungan untuk perubahan panjang rangka |

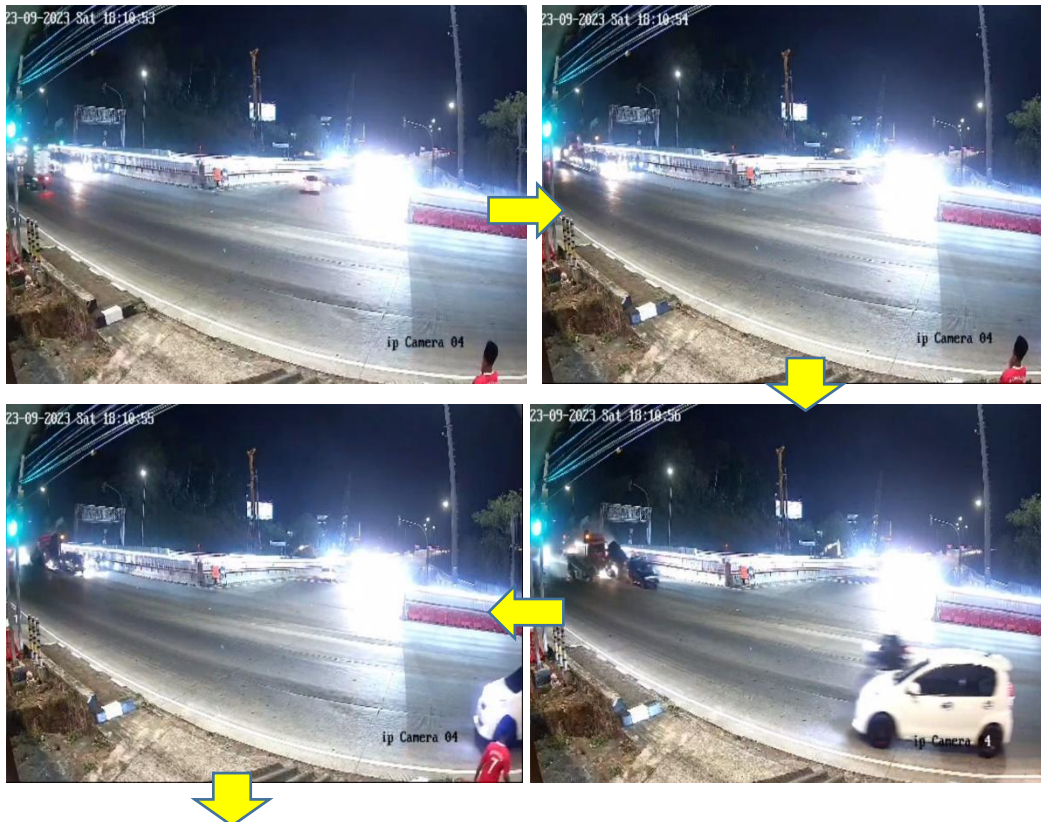
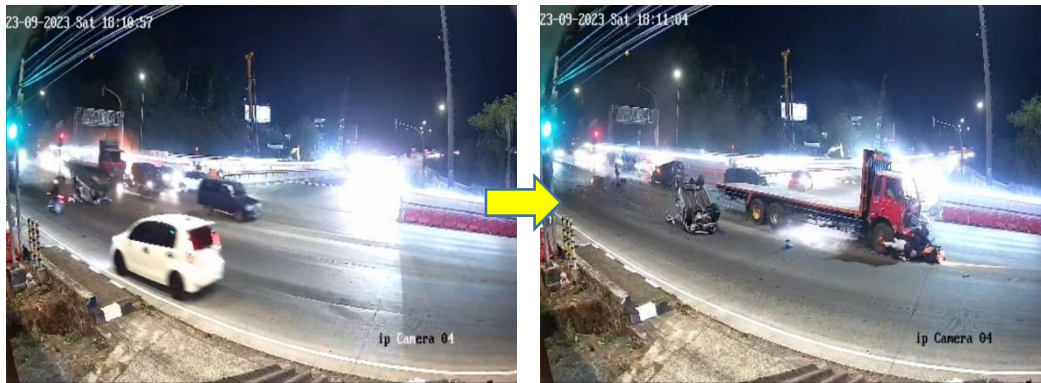
Pemeriksaan dilakukan terhadap rekaman CCTV yang ada di pertigaan bawen dan video amatir yang direkam pada lokasi kejadian. Dari rekaman CCTV terdengar bahwa pengemudi membunyikan klakson panjang sebelum terjadinya tabrakan. Truk tronton menabrak 6 mobil penumpang dan beberapa sepeda motor yang berhenti saat lampu APILL berwarna merah pada pertigaan bawen. Truk tronton berhenti sekitar 25 meter setelah APILL terganjal oleh sepeda motor.

**Gambar 13. Hasil pemeriksaan CCTV saat kejadian**

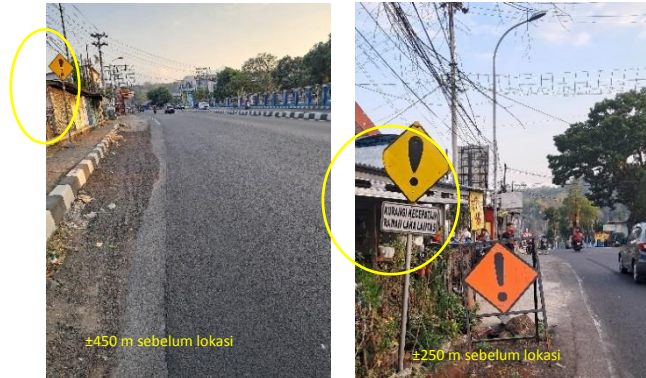
Hasil investigasi sebagaimana dijabarkan pada point I.5 terdapat rambu-rambu permanen yang ada pada 500 meter sebelum lokasi kecelakaan yaitu rambu-rambu peringatan sebanyak 2 buah (rambu peringatan 1 tidak terdapat penjelasan tambahan dan rambu peringatan 2 terdapat papan penjelasan tambahan "Kurangi Kecepatan Rawan Laka lantas"), dimana menurut Peraturan Menteri Perhubungan

nomor 13 Tahun 2014 tentang Rambu Lalu Lintas [5], rambu peringatan ditegaskan penjelasan jenis peringatan dengan menggunakan papan tambahan.

**Gambar 14. Rambu peringatan pada 500 meter sebelum lokasi kejadian.**
