# **LAPORAN AKHIR**

## **KNKT.24.04.02.01**

**Laporan Investigasi Kecelakaan Lalu Lintas Dan Angkutan Jalan**

**KECELAKAAN TABRAKAN BERUNTUN DAN TERBAKAR YANG MELIBATKAN  
MOBIL PENUMPANG DAIHATSU GRANMAX, MOBIL BUS PRIMAJASA DAN  
MOBIL PENUMPANG TOYOTA RUSH  
DI RUAS JALAN TOL CIKAMPEK KM 58+600  
KARAWANG TIMUR, JAWA BARAT  
8 APRIL 2024**

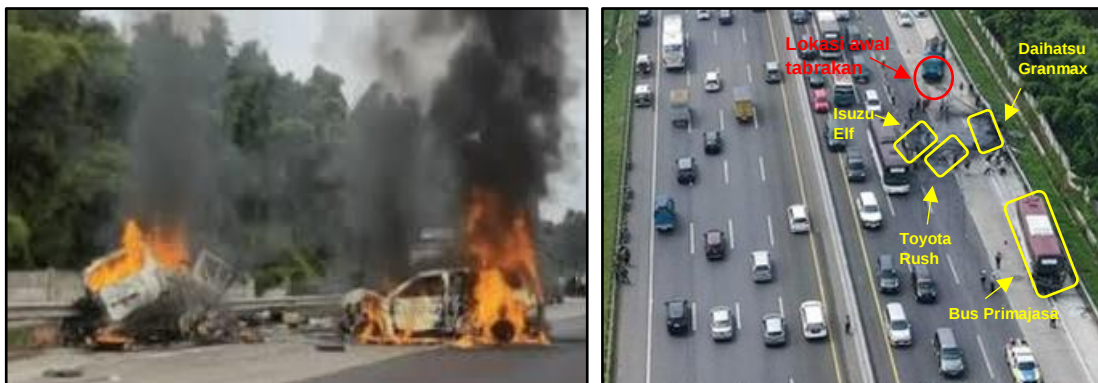
**Gambar 2 Situasi dan posisi akhir kendaraan yang terlibat tabrakan beruntun di lokasi kecelakaan**  
(Sumber: diambil dari berbagai sumber diolah KNKT)

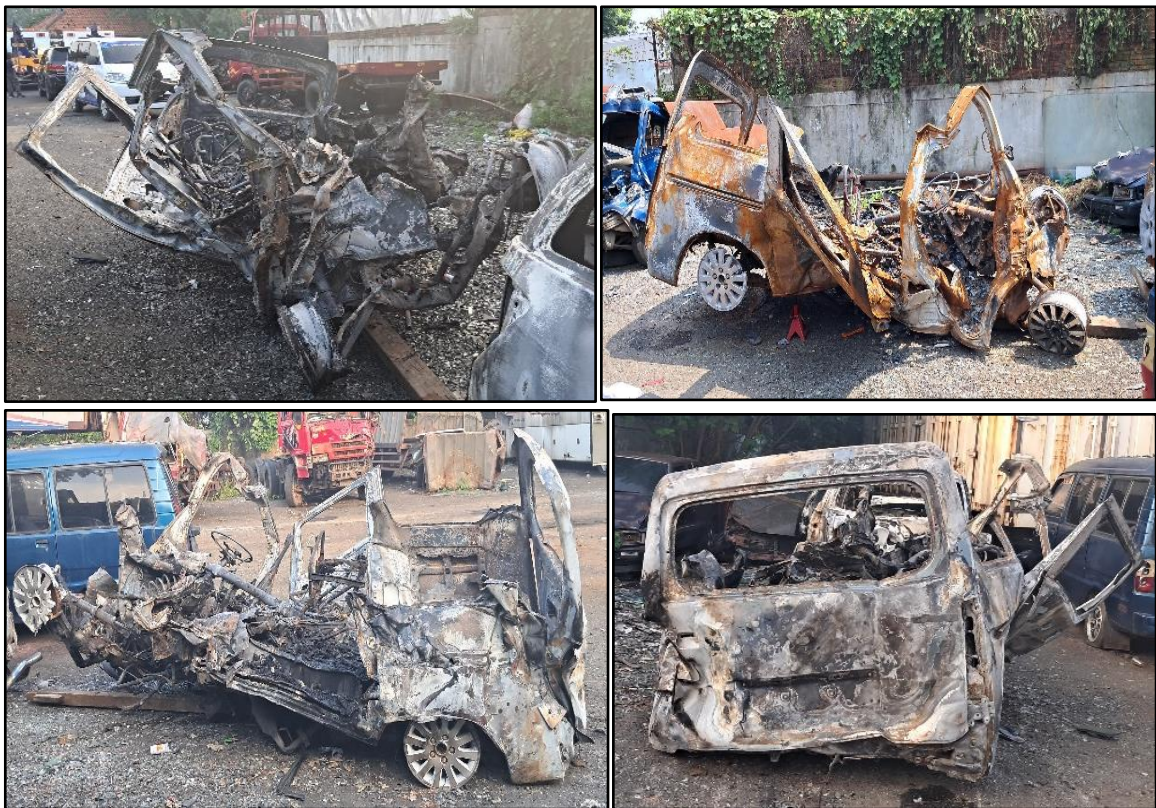
Gambar 3 menunjukkan kerusakan yang terjadi pada mobil penumpang 1 dimana sebagian besar struktur telah mengalami deformasi dan seluruh bodi kendaraan mengalami kerusakan dampak kecelakaan serta seluruh bagian kendaraan terbakar.

**Gambar 3. Kondisi mobil penumpang 1 setelah kecelakaan**

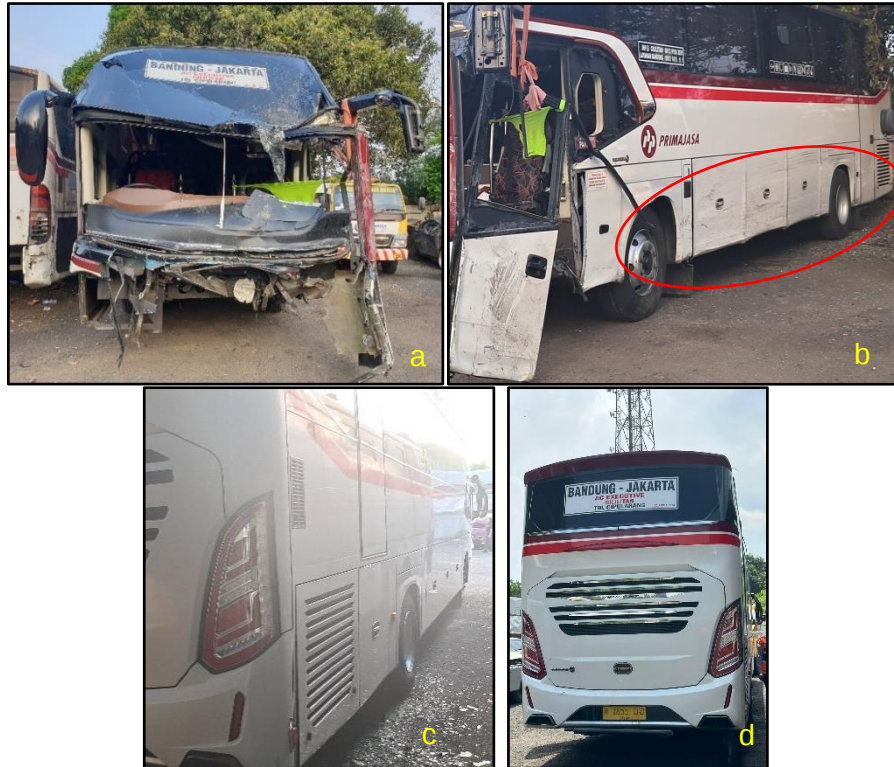
Gambar 4a. menunjukkan bagian depan terdapat deformasi. Gambar 4b menunjukkan bagian kiri bodi bus terdapat kerusakan pada pintu depan dan terdapat bekas gesekan pada bodi kiri mobil bus. Gambar 4c menunjukkan bodi bus sebelah kanan tidak terdampak kecelakaan. Gambar 4d menunjukkan bodi belakang bus tidak terdampak kecelakaan.

**Gambar 4. Kondisi mobil bus setelah kecelakaan**

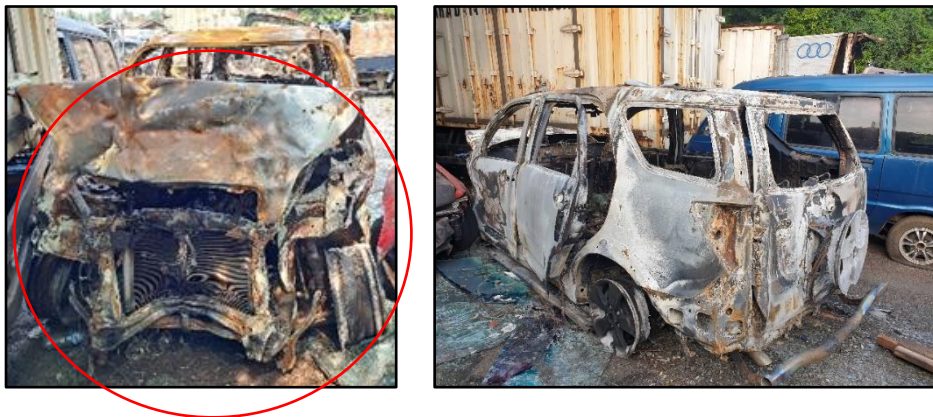
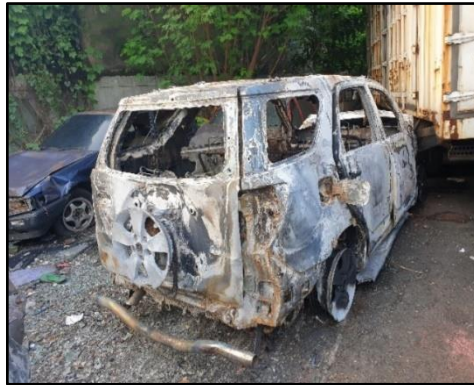
Mobil penumpang 2 mengalami deformasi pada bagian depan sedangkan sisi lainnya tidak terlihat ada deformasi, akan tetapi seluruh bagian kendaraan hangus terbakar.

**Gambar 5. Kondisi mobil penumpang 2 setelah kecelakaan**

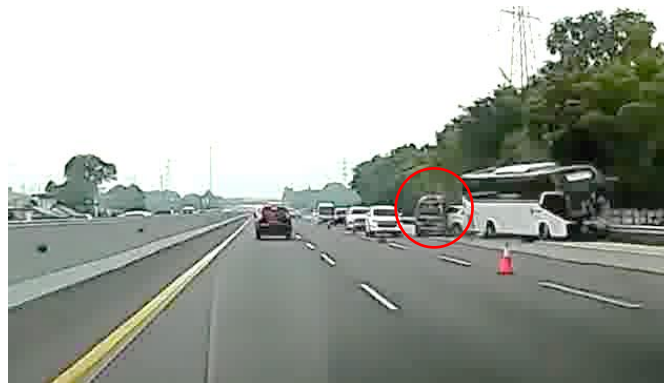
Mobil Bus Isuzu Elf tidak teridentifikasi karena melanjutkan perjalanan setelah terlibat kecelakaan.

**Gambar 6. kondisi mobil bus isuzu elf**  
(Sumber : video amatir diolah KNKT)

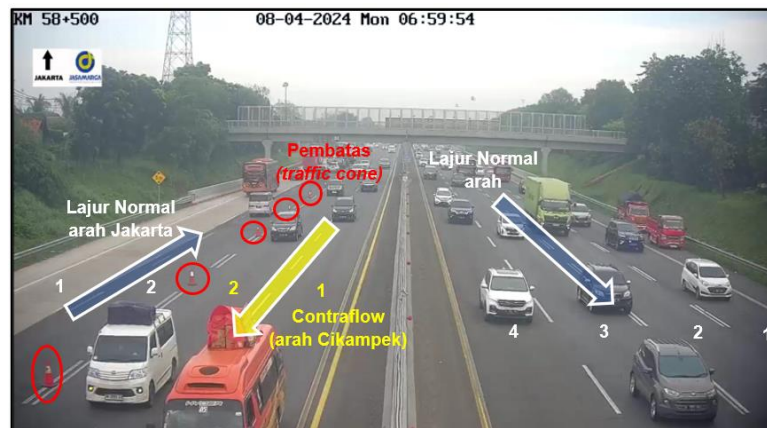
**Gambar 7. Pola lalu lintas sistem *contraflow* sesaat sebelum kecelakaan**  
Sumber: PT. Jasa Marga (Persero) Tbk.

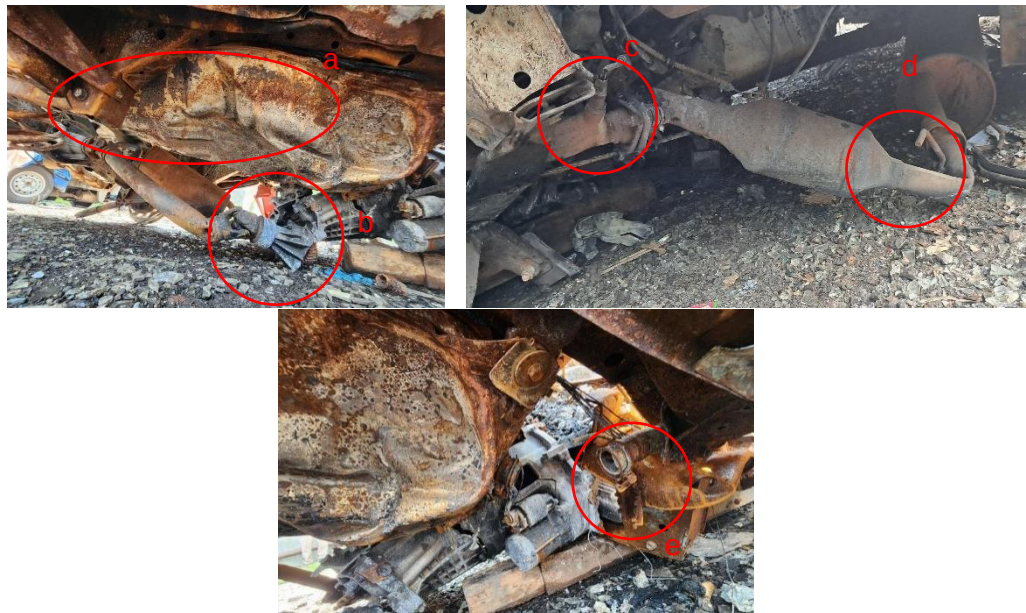
1. Tangki bahan bakar yang terdeformasi (Gambar 9a).
2. Cover transmisi pecah dan bagian belakang transmisi patah (Gambar 9.b).
3. Bagian pangkal Saluran gas buang (knalpot) patah dan pada bagian tengah knalpot terdeformasi dan (Gambar 9.c dan Gambar 9.d).
4. Kondisi klem pengikat saluran bahan bakar masih terpasang (Gambar 9.e)

**Gambar 9. Kondisi bagian bawah kendaraan dampak kecelakaan**

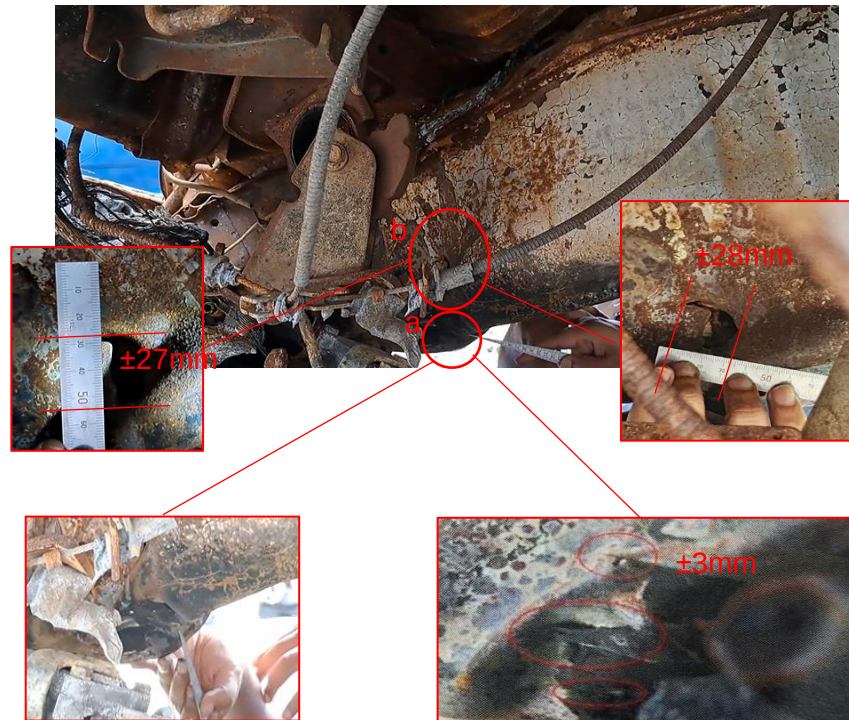
5. Tangki BBM Mobil penumpang 1 berada di area sebelah kanan dan terdapat beberapa kebocoran pada sisi kiri (dekat dengan propeller) tangki BBM dan di bawah tangki BBM dampak dari benturan dengan ukuran bervariasi mulai 3 mm (gambar 10a) dan lubang yang paling besar (gambar 10b) memiliki dimensi sekitar 28 mm (horizontal) x 27 mm (vertikal).

**Gambar 10. Kondisi tangki BBM mobil penumpang 1**

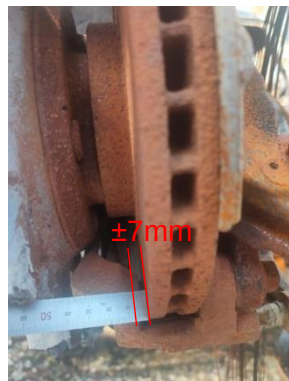
6. Ketebalan kampas rem sumbu 1 sebelah kiri sekitar 7 mm, akan tetapi untuk 3 (tiga) roda lainnya tidak dapat diidentifikasi karena dampak kecelakaan dan kebakaran.

**Gambar 11. Ketebalan kampas rem sumbu 1 sebelah kiri mobil penumpang 1**

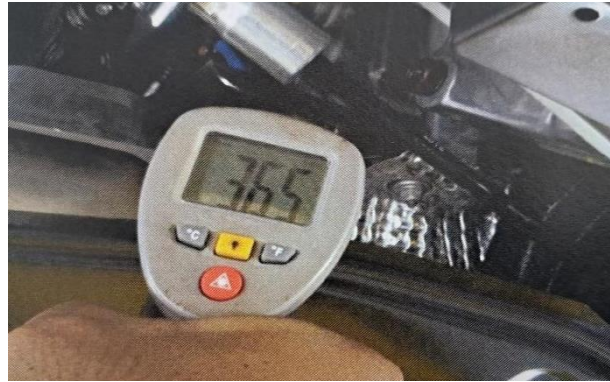
Pemeriksaan dilakukan terhadap kendaraan sejenis mobil penumpang 1 pada jalur final inspection pada line produksi di manufaktur. Informasi dari manufaktur kendaraan pada final inspection sebelum diperiksa sudah dinyalakan dan disimulasikan dengan kecepatan maksimal di alat uji selama  $\pm 3$  menit.

**Gambar 12. Hasil pemeriksaan temperatur exhaust manifold pada kendaraan sejenis mobil penumpang 1**

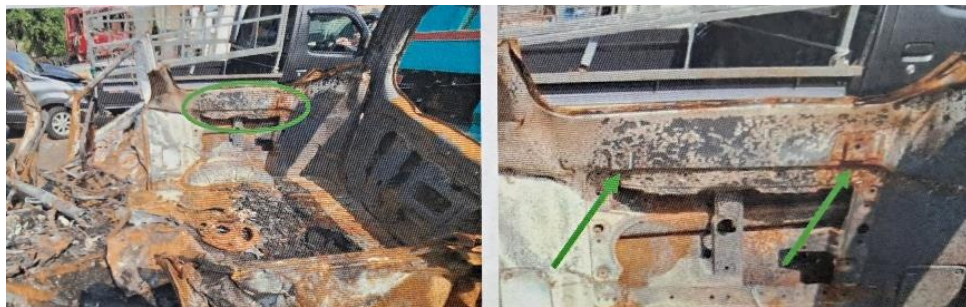
Pada saat kejadian, mobil penumpang 1 membawa muatan sebanyak 12 orang termasuk pengemudi. sedangkan jumlah kapasitas mobil penumpang 1 yang diijinkan sebanyak 9 (sembilan) orang. Gambar 13 menunjukkan bentuk dan posisi pengait kursi belakang mobil penumpang 1, dan Gambar 14 menunjukkan bentuk dan spesifikasi serta layout tempat duduk penumpang mobil penumpang 1 sesuai dengan standar manufaktur. Terdapat 2 (dua) pilihan layout tempat duduk penumpang untuk mobil penumpang 1, dimana lay out ini mempunyai perbedaan dari daya angkut penumpang yaitu granmax front facing (8 orang termasuk pengemudi) dan granmax face to face (9 orang termasuk pengemudi).

**Gambar 13. Kondisi aktual posisi pengait kursi belakang mobil penumpang 1 yang terlibat kecelakaan**

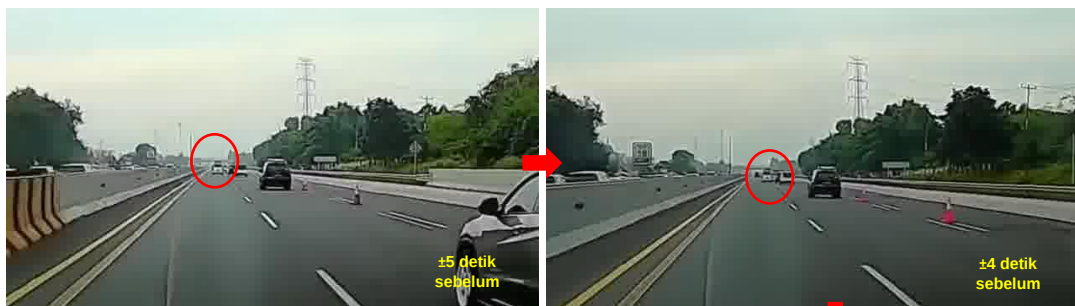
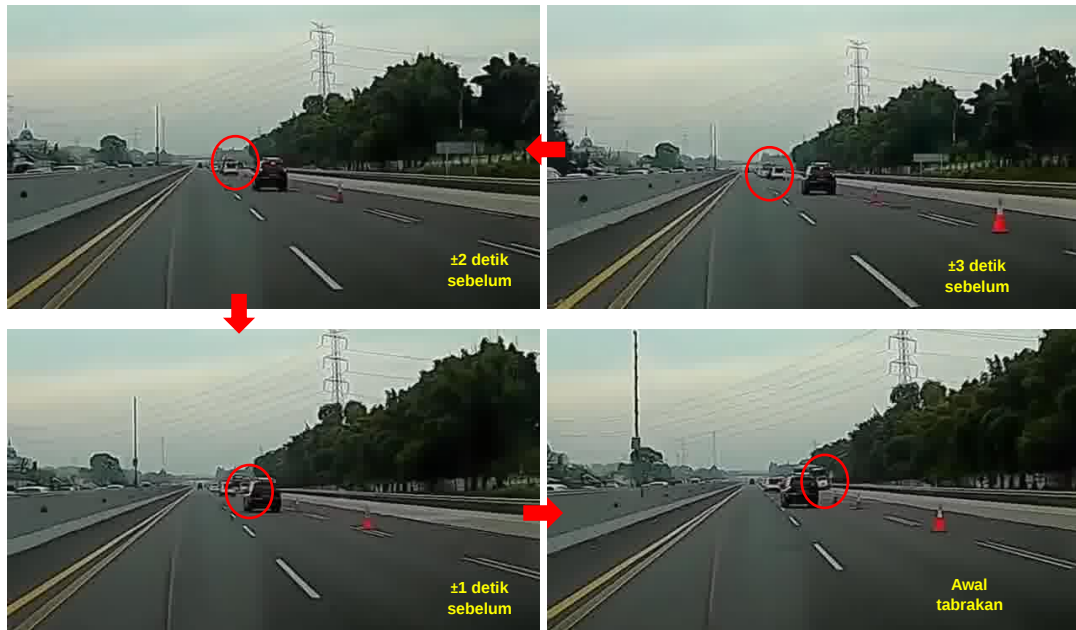
Gambar 17 merupakan gambar pergerakan mobil penumpang 1 sesaat sebelum tabrakan. Gambar ini diperoleh dari *dashcam* mobil lain yang berada di belakang mobil penumpang 1. Rekaman tersebut diolah menjadi beberapa gambar dengan pengaturan 10 fps (frame per second). Hasil pemeriksaan *dashcam* menunjukkan sekitar lima detik sebelum tabrakan dengan mobil bus, mobil penumpang 1 masih melaju di lajur 1 *contra flow*. Selanjutnya mobil penumpang 1 mulai berbelok ke kanan melintasi lajur 2 *contra flow* dan lajur 2 arah Jakarta kemudian bertabrakan dengan mobil bus di sekitar lajur 1 arah Jakarta. Selama periode 5 detik sebelum tabrakan, lampu rem mobil penumpang 1 tidak terlihat menyala (lihat Gambar 17).

**Gambar 17. Pergerakan mobil penumpang 1 sesaat sebelum tabrakan dengan mobil bus primajas (5 detik sebelum tabrakan)**

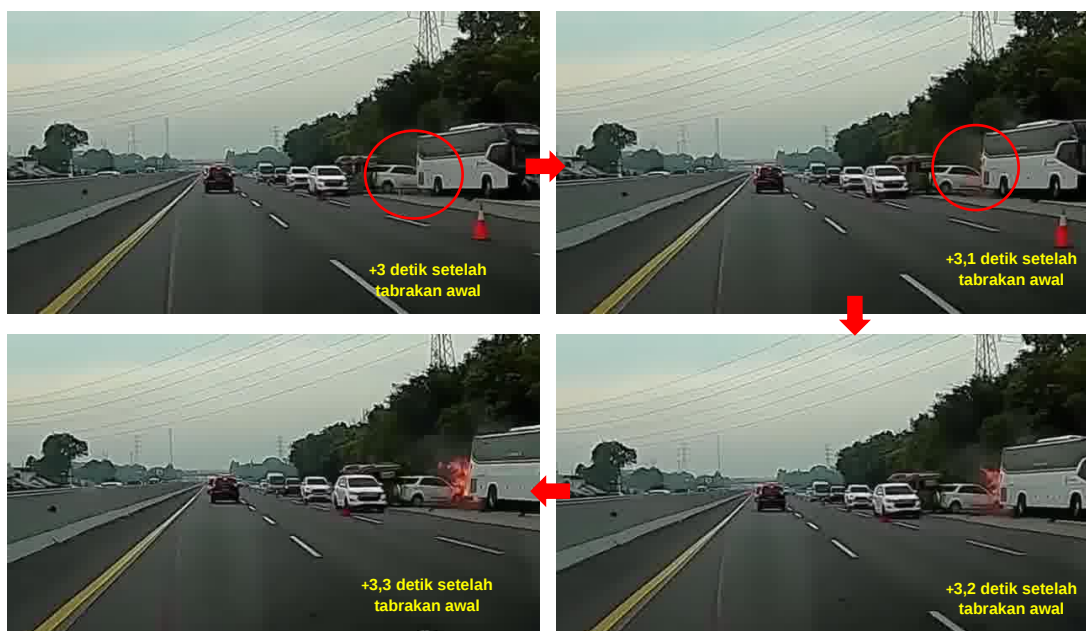
Gambar 19 menunjukkan api pertama kali terlihat sekitar detik ke-3,1 setelah mobil penumpang 1 menabrak mobil bus (tabrakan awal). Pada detik ke-3 setelah tabrakan awal terlihat mobil penumpang 2 sudah terlibat dalam kecelakaan beruntun akan tetapi belum terlihat bayangan api pada bodi mobil penumpang 2. Selang 0,1 detik terlihat bodi mobil penumpang 2 berubah warna karena efek adanya api sedangkan sudut pengambilan rekaman tidak berubah signifikan.

**Gambar 19. Rekaman dimana api pada pertama kali terdeteksi  
(sumber: diambil dari berbagai sumber diolah KNKT)**

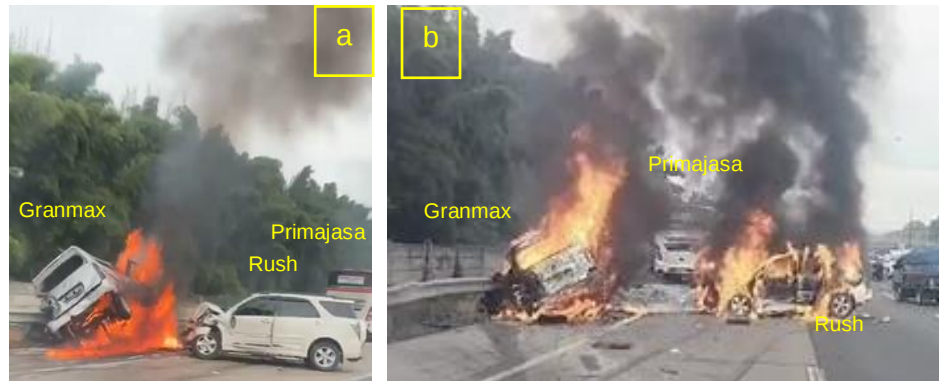
Hasil pemeriksaan *dashcam* juga menunjukkan pada saat awal mobil penumpang 1 menabrak mobil bus di lajur 1 arah Jakarta, mobil penumpang 1 terlempar ke arah kiri mobil bus, kemudian membentur *guardrail* dengan posisi bagian belakang kendaraan di arah *guardrail* dan mobil penumpang 1 terus terdorong oleh bagian samping kiri mobil bus sehingga kondisi mobil penumpang 1 miring dengan posisi roda kanan terangkat (lihat Gambar 18). Sedangkan tabrakan antara mobil penumpang 2 dengan mobil penumpang 1 tidak terlihat dalam rekaman karena terhalang bodi bus. Posisi terakhir mobil penumpang 1 miring bertumpu pada *guardrail* dengan ban kanan terangkat (lihat Gambar 23).

Gambar 23a juga menunjukkan pada awal terbakarnya mobil penumpang 1, mobil penumpang 2 belum terbakar api, akan tetapi selang beberapa waktu api

mulai membakar mobil penumpang 2 (lihat Gambar 23b). Rentang waktu api mulai membakar mobil penumpang 2 tidak teridentifikasi.

**Gambar 23. Kondisi mobil yang terdampak sesaat setelah kecelakaan**
