KOMITE NASIONAL KESELAMATAN TRANSPORTASI  
REPUBLIK INDONESIA

# Laporan Final

Laporan Investigasi Kecelakaan Pelayaran

Meninggalnya Kadet Dek di *Victoria 11*

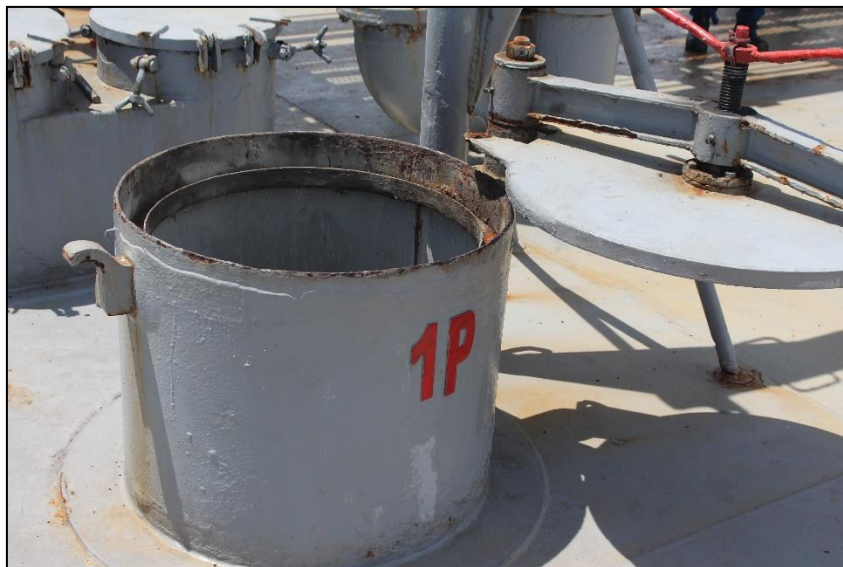
**Gambar I-2: hatch cover tipe rotating oil tight Tangki No. 1 Kiri**

Saat Mualim I hendak memastikan kondisi air dari Tangki Muatan Nomor 1 kiri, dirinya tidak melihat Kadet Dek di sekitar *hatch cover*, sehingga berusaha untuk mencarinya.

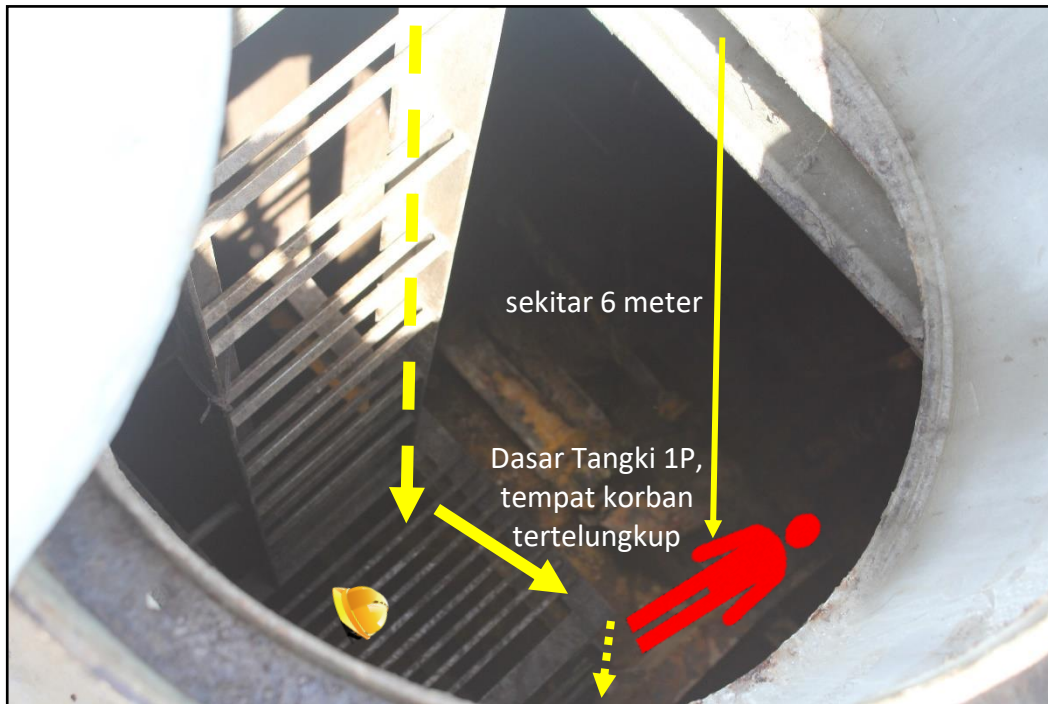
**Gambar I-3: foto dasar Tangki Nomor 1 kiri ,tempat korban tertelungkup dan terdapat helmet miliknya di ladder linking flatform**

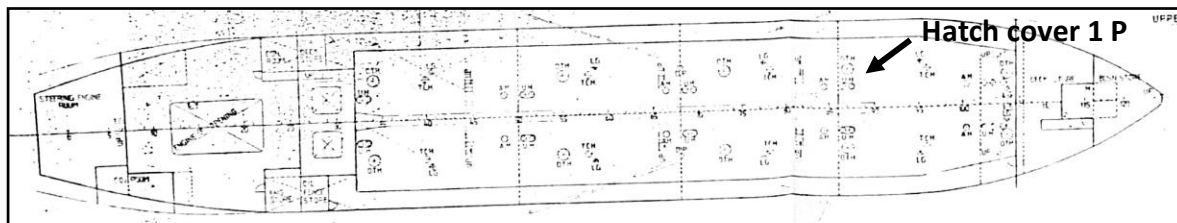
**Gambar I-6: Letak manhole (akses masuk) ke Tangki Muatan Nomor 1 kiri**

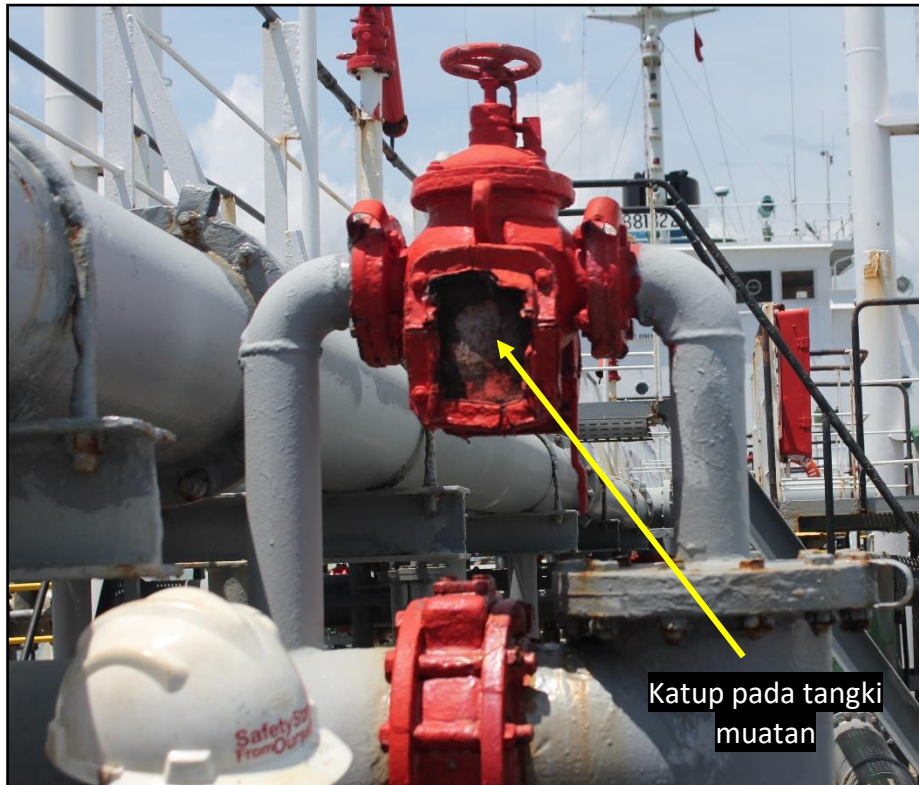
Pada bagian kepala katup Tangki Muatan Nomor 1 kiri ditemukan dalam kondisi keropos.

**Gambar I-7: Katup pada tangki muatan (Victoria 11)**
