**KOMITE  
NASIONAL  
KESELAMATAN  
TRANSPORTASI**

**LAPORAN INVESTIGASI  
KECELAKAAN KERETA API**

**KA 415 KRL EKONOMI MENUMBUR BADUG SPUR**

**EMPLASEMEN STASIUN JAKARTA KOTA  
DKI JAKARTA**

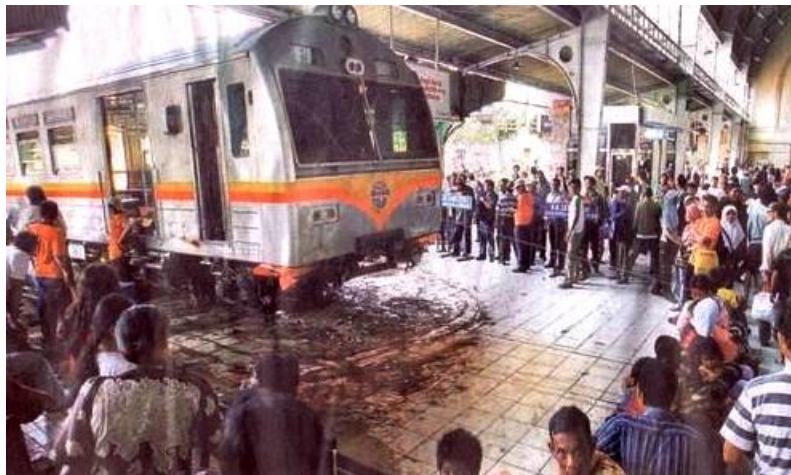
Gambar 2.  
Posisi KA 415 KRL pada saat terjadi PLH

Spur Badug di Stasiun Jakartakota memiliki konstruksi yang kuat, dibuat dari rel dan beton namun tidak memiliki sifat meredam, sehingga pada saat KA 415 menabrak badug kereta tersebut naik ke atas peron.

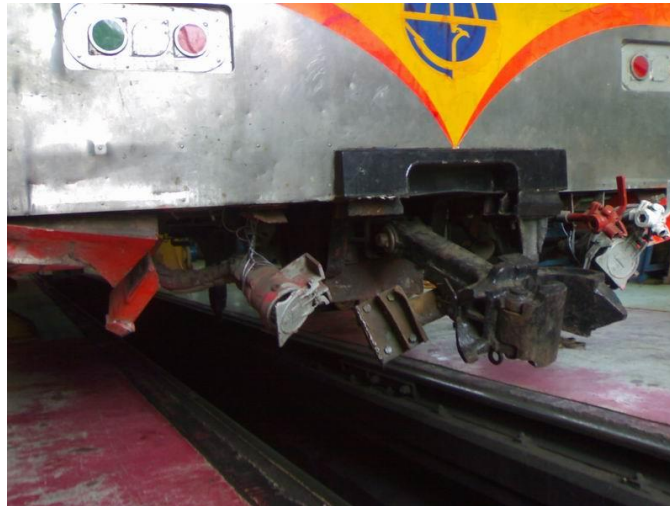
Kerusakan terjadi pada KL3 97208 kereta paling depan pada rangkaian KA 415 KRL, diantaranya adalah sebagai berikut :

- Cowcatcher* (penghalau rintangan) rusak;
- Pipa utama (MR) dan dan pipa pengereman (BP) patah;
- Pada bogie 1 dan 2 mekanik rem bengkok, roda tidak simetris, *centre shaft body* bengkok;

- d. Gantungan *electric coupler* patah;
- e. Bodi sedikit bengkok, pada bagian depan kabin bodi penyok dan lantai pada kabin masinis melengkung;
- f. Gantungan *tight lock coupler* patah.

Gambar 3.  
Kerusakan pada KL3 97208

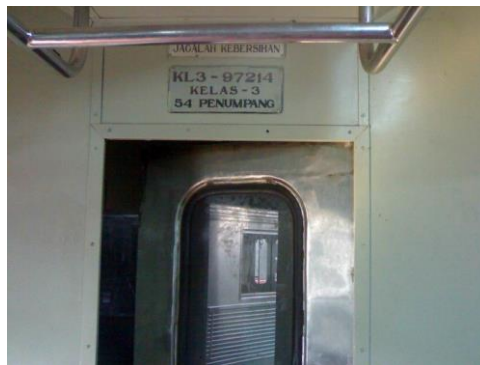
**Gambar 4.**  
Pintu kabin pada KL3 97214 tidak terkunci

Tidak adanya sistem penguncian kabin masinis yang baik, memungkinkan adanya orang yang tidak berkepentingan masuk ke kabin masinis.

1. Peralatan pembalik arah yang tanpa handel mudah untuk diungkit, sehingga memungkinkan untuk diubah ke posisi arah maju (F) atau mundur (R).
2. Desain handle pengereman pada kabin yang tidak dilayani apabila tidak pada posisi netral (N) akan mengganggu fungsi sistem pengereman.
3. Pintu kabin masinis KL3 97214 (kereta keempat dari depan) tidak terkunci, sehingga dapat dimasuki oleh setiap orang yang tidak berkepentingan.

1. Mewajibkan kabin masinis yang tidak dioperasikan (di rangkaian kereta tengah maupun belakang) dalam kondisi terkunci sehingga tidak dapat dimasuki oleh orang yang tidak berkepentingan.
2. Mewajibkan masinis untuk memeriksa kedudukan handel pembalik arah di keseluruhan kabin yang tidak dioperasikan saat kereta masih di stasiun pemberangkatan awal.

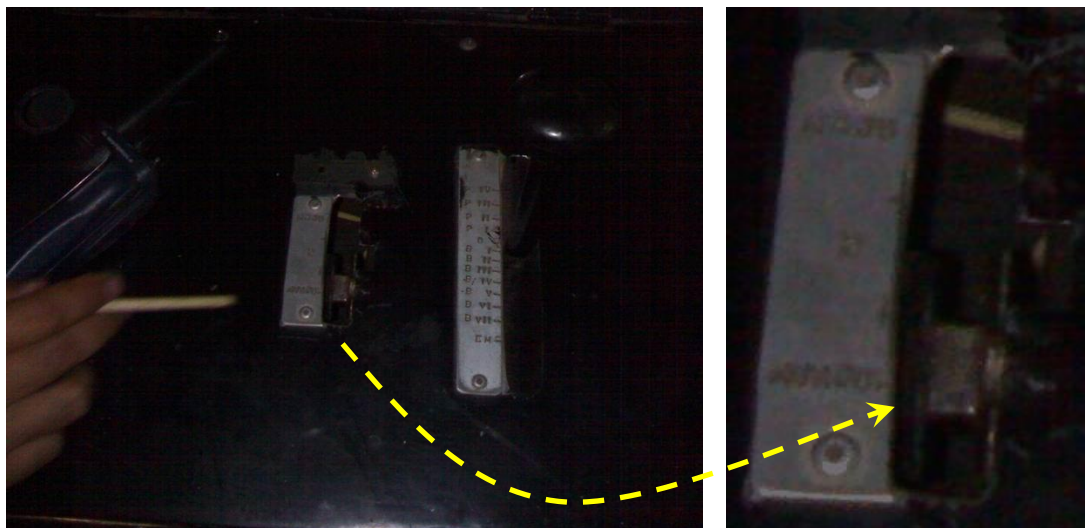
**Gambar 5.**  
Tuas pembalik arah pada posisi mundur

Perjalanan dari St. Kampungbandan ke Jakarta kota KA 415 mengalami gangguan sistem pengereman. Tidak berfungsinya sistem pengereman disebabkan posisi pemalik arah pada kereta keempat (KL3 97214) tidak berada pada posisi N (netral). Hal ini dapat dimungkinkan karena adanya manual input untuk menggerakkan posisi handel pemalik arah ke arah mundur (R).

Terjadinya KA 415 menumbur badug spur karena sistem pengereman tidak berfungsi, yang disebabkan pembalik arah pada KL3 97214 (kereta keempat dari depan) yang seharusnya dalam kondisi N (normal) menjadi kondisi R (mundur).

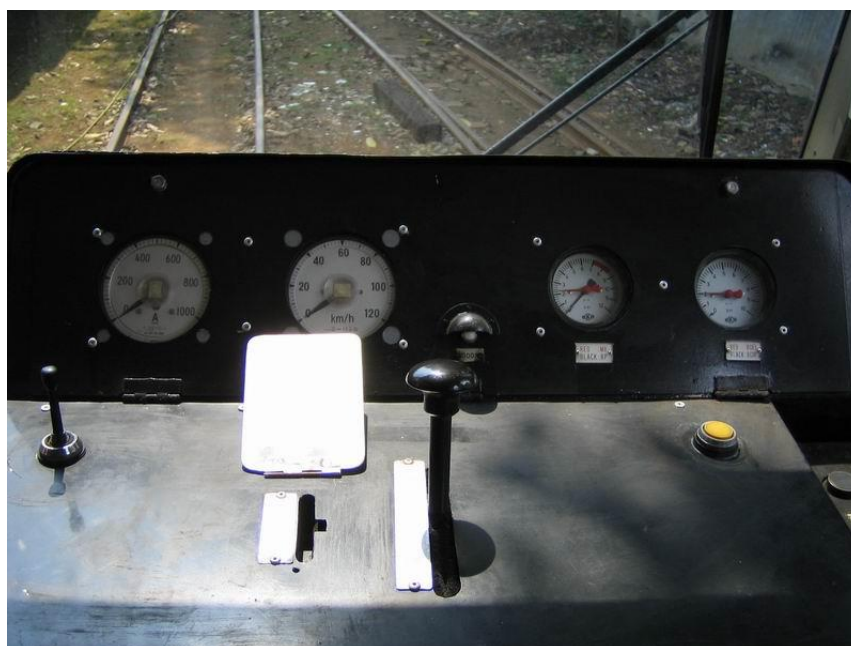
KA 415 menggunakan sistem pengereman *Dynamic Brake* pada saat pertama pengereman dan *Air Brake* pada saat pengereman berlangsung. Pengereman KRL dilakukan oleh masinis di kabin depan dimana masinis melakukan pengendalian operasional, dan kabin yang lain posisi handel pembalik arah pada posisi *idle/netral*. KRL yang sistem pengeremannya belum menggunakan *interlock*, apabila posisi handel pembalik arah tidak dalam posisi netral, pengereman tidak dapat dilakukan dengan baik.

**Gambar 6.**  
Handel pembalik arah pada kabin masinis KRL

Pada saat pengoperasian KA, masinis harusnya melakukan pengecekan terlebih dahulu terhadap kabin yang tidak difungsikan dan memastikan posisi handel pembalik arah pada posisi netral (jika tidak menggunakan *interlock*).

Atau sistem pengereman pada KRL digunakan *interlock* (posisi handel pembalik arah tidak berpengaruh terhadap pengereman walaupun tidak dalam posisi netral).

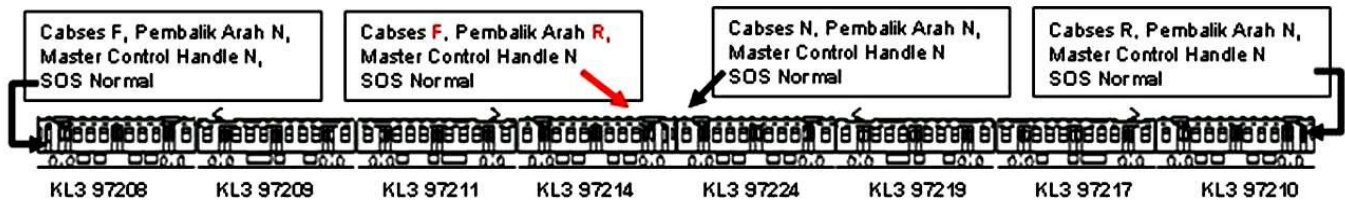
**Gambar 7.**  
Posisi handel pada rangkaian KA 415

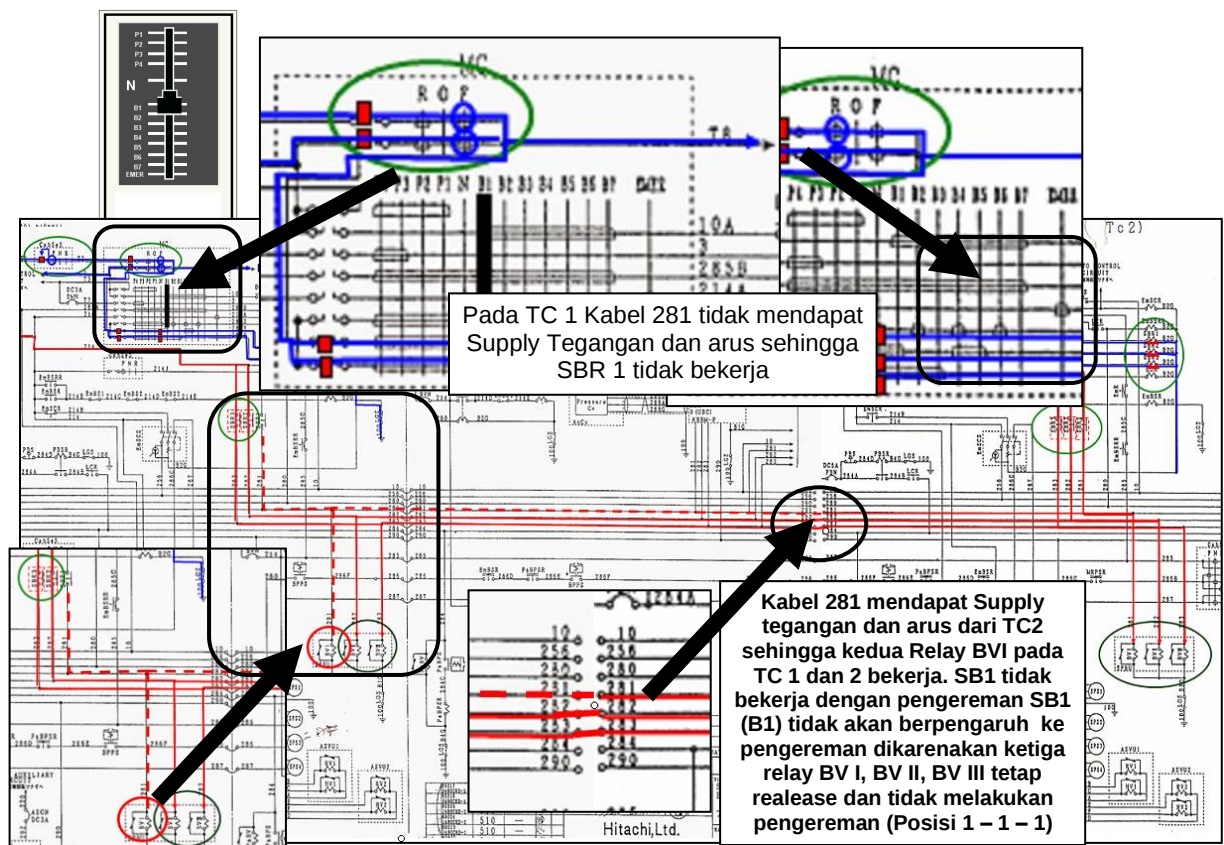
Gambar dibawah ini adalah hasil analisis sistem kerja pengereman pada KRL Hitachi. Simulasi pengereman SB1 pada 97208 (TC1) - Posisi Cabses F – Reverser arah maju ( F ) – Master Control SB 1 (B1) Pada 97214 (TC2) – Posisi Cabses F – Reserver arah mundur ( R ) – Master Control Neutral (N)

**Gambar 8.**  
Analisis sistem kerja pengereman pada KRL Hitachi

Supaya pengereman berfungsi dengan baik, posisi handel pembalik arah pada kabin masinis yang tidak difungsikan harus berada pada posisi N (netral), dan kabin masinis steril.

1. Mengkaji modifikasi/rekayasa *wiring diagram* sistem pengereman sehingga fungsi handel pada kabin yang tidak difungsikan akan tidak berpengaruh pada keseluruhan sistem pengereman yang sedang aktif.
2. Membuat standar desain/konstruksi spur badug dengan memperhitungkan berat dan gaya dorong kereta.
