**KOMITE NASIONAL KESELAMATAN TRANSPORTASI  
REPUBLIK INDONESIA**

# **DRAFT LAPORAN AKHIR**

**Laporan Investigasi Kecelakaan Perkeretaapian**

**KERETA PEMBANGKIT P06811 RANGKAIAN KA 7008**

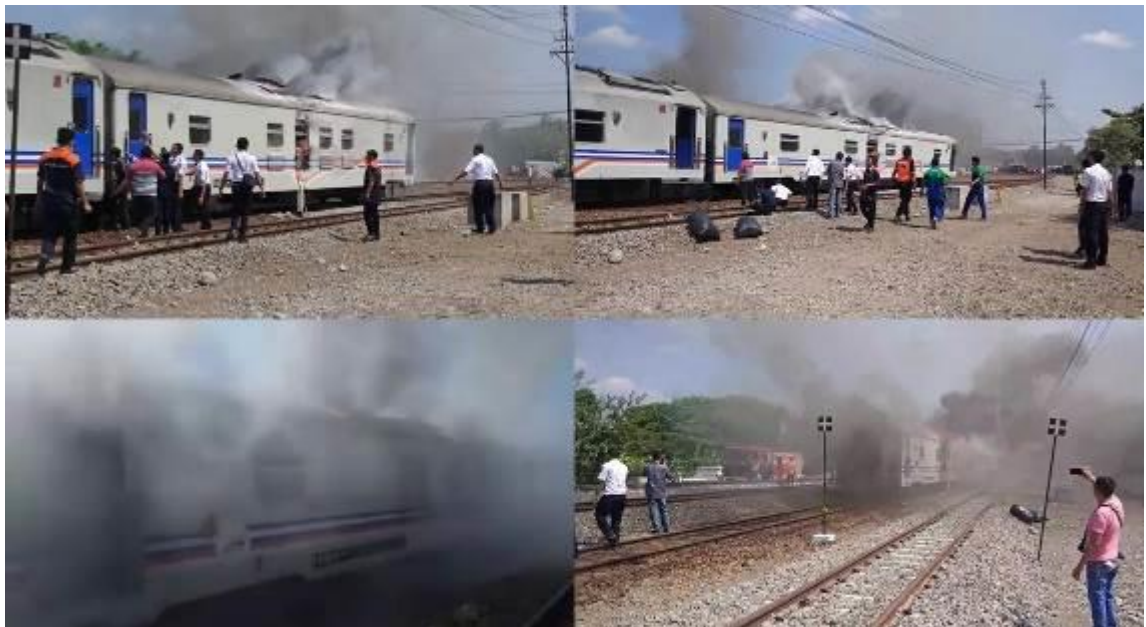
Gambar 1. Situasi Kebakaran Kereta Pembangkit P06811 Rangkaian KA7008

KA 7008 tiba di stasiun Nganjuk pukul 11.10, TKA segera meminta bantuan untuk memadamkan api serta melepas rangkaian kereta penumpang dengan kereta pembangkit P06811. Kepulan asap kebakaran di kereta pembangkit P06811 telah dilihat oleh PPKA stasiun Nganjuk dan Petugas PJJL98 sejak KA 7008 mendekati perlintasan PJJL98. Api berhasil dipadamkan oleh Dinas Pemadam Kebakaran Kabupaten Nganjuk pada tanggal 17 Juni 20018 pukul 11:35 (Situasi kereta pembangkit KA 7008 yang terbakar di emplasemen stasiun Nganjuk dapat dilihat pada gambar 1 di bawah ini).

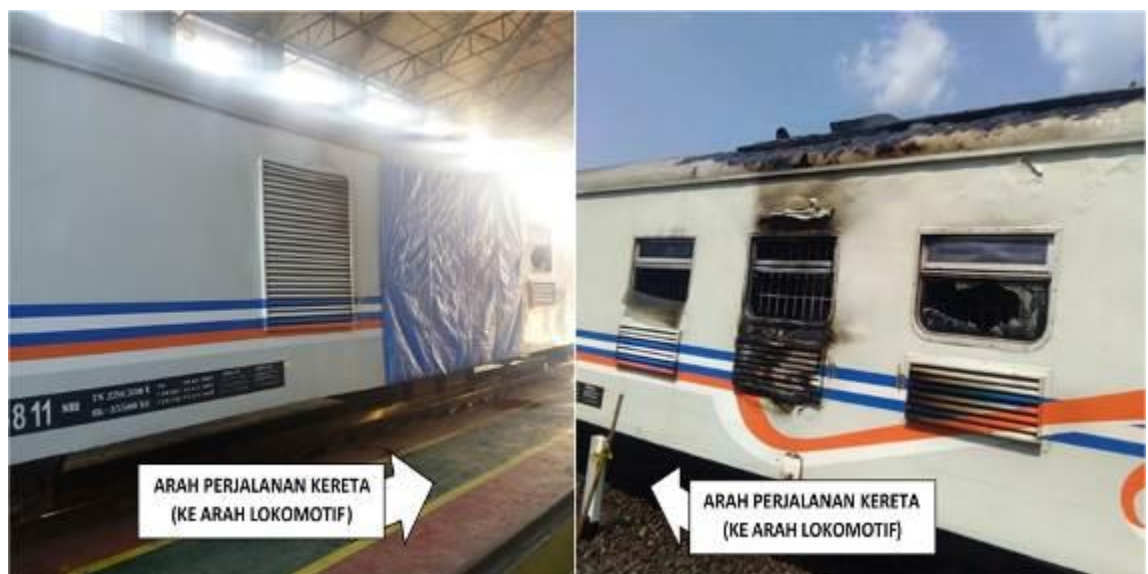
Gambar 6. Kerusakan Badan Kereta Pembangkit - Bagian Luar

1. Kerusakan yang terjadi pada badan kereta pembangkit P06811.

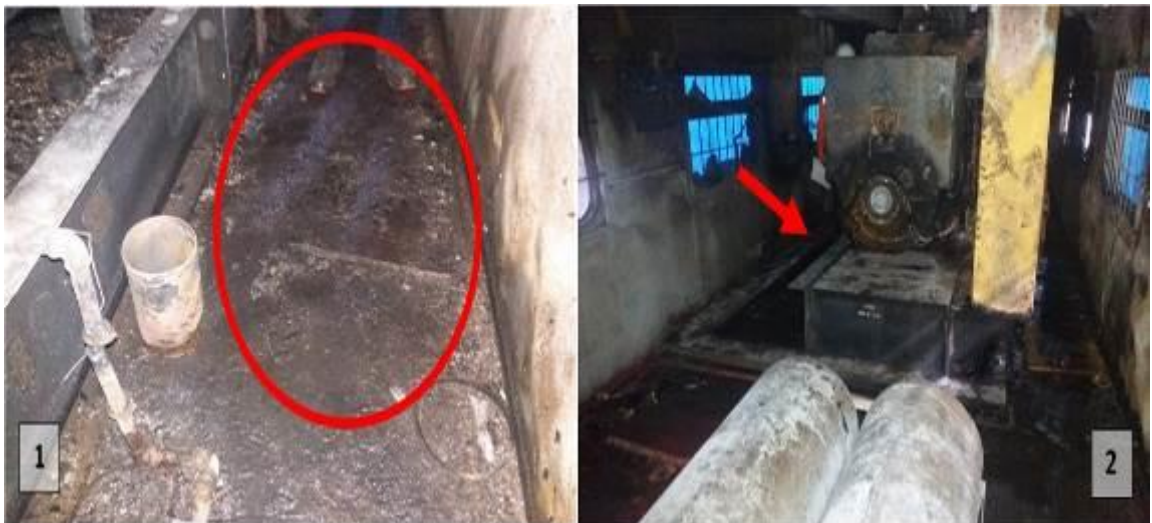
Gambar 13. Lokasi Api Berdasarkan Keterangan Saksi TKA

*announcer* dan kelistrikan lain tidak berfungsi (*off*). Kondektur kemudian mencoba menghubungi TKA melalui telepon genggam, tetapi tidak berhasil terhubung. Pada yang hampir saat bersamaan TKA sedang berada di kereta Eksa 9 (tepat di depan kereta pembangkit P06811) dan bergegas menuju kereta pembangkit karena mengetahui kelistrikan padam. Saat memasuki kereta pembangkit, TKA melihat kepulan asap di langit-langit/bagian atap ruangan kereta dan melihat api di lantai dekat baterai/aki (gambar 13, daerah yang ditunjukkan dengan “tanda panah” dan “lingkaran”) serta kondisi *engine* dan *generator* sudah dalam keadaan tidak beroperasi (*off*). TKA segera berlari ke ruangan panel (bagian belakang kereta pembangkit) untuk mengambil Alat Pemadam Api Ringan (APAR) 3,5 kg tipe *dry chemical* dan berusaha untuk memadamkan api tersebut. Usaha TKA tidak berhasil dan kondisi semakin memburuk (terutama asap semakin tebal, sehingga jarak pandang terganggu dan susah bernafas), kemudian TKA membuka pintu sisi kanan belakang kereta pembangkit sambil berpegangan pada pegangan di badan kereta. Hal ini diperkuat dengan keterangan JPL98 (km 119+119) yang menyaksikan kejadian tersebut serta menyatakan melihat kepulan asap sejak kereta melintas di daerah sekitar jembatan BH300 (km 119+462). Petugas tersebut juga menyatakan bahwa ada seseorang (masyarakat di sekitar jembatan BH300) yang memberikan informasi tentang kepulan asap dari kereta pembangkit P06811 saat melintasi jembatan BH300 (pukul **11.08**).

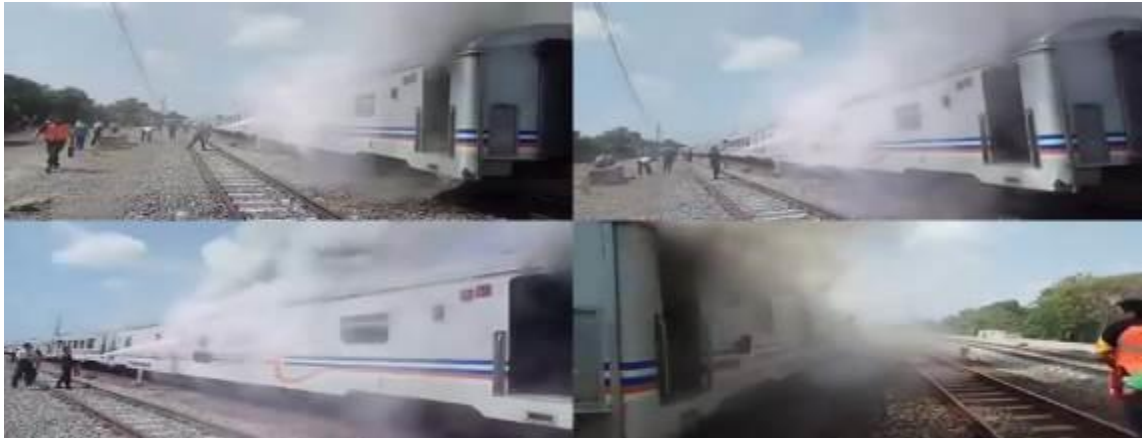
Gambar 16. Upaya Pemadaman oleh Petugas PT. KAI

Nganjuk, sementara petugas PT. KAI lainnya berusaha memadamkan kebakaran kereta pembangkit P06811 dengan menggunakan APAR (lihat gambar 16) (pukul 11.12.)

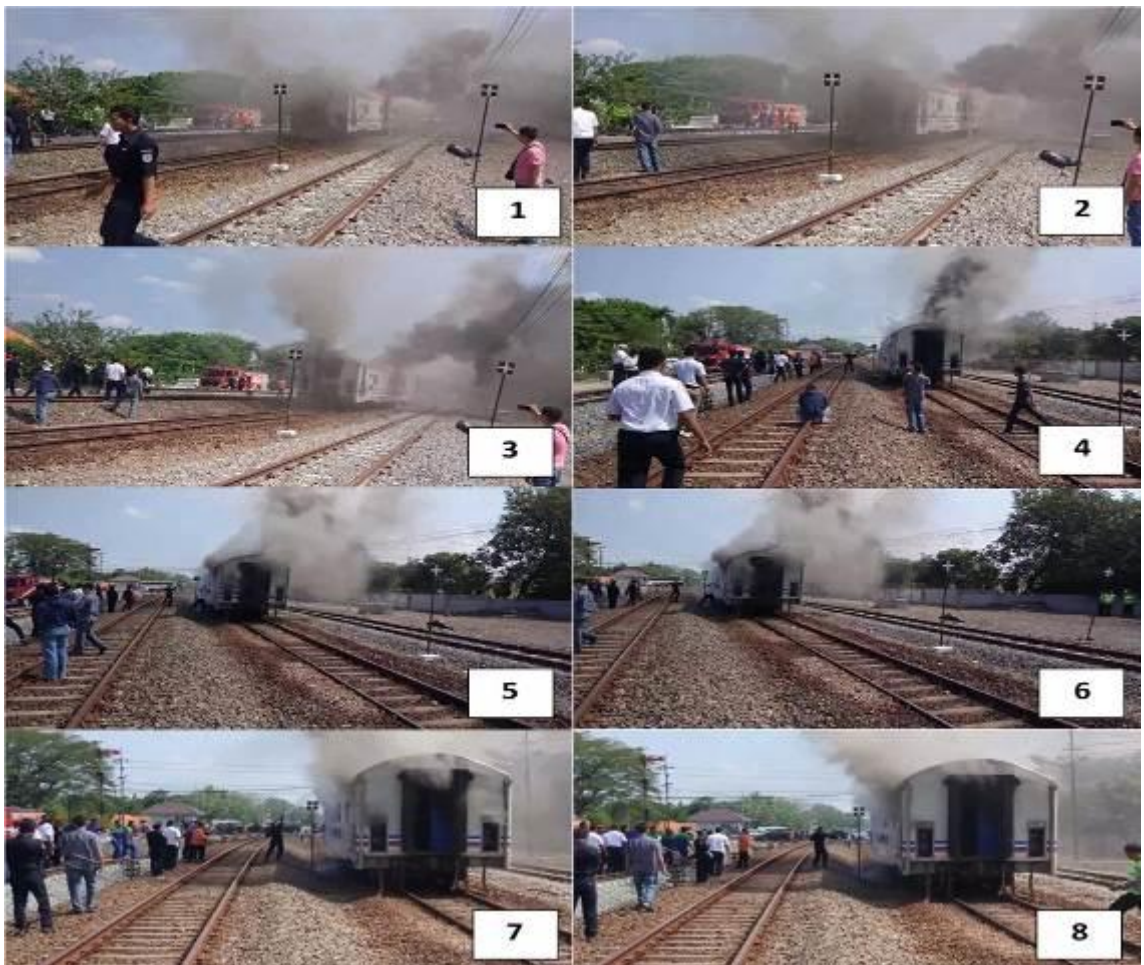
Gambar 17. Upaya Pemadaman oleh Petugas Dinas Kebakaran

1 (satu) unit Truk Pemadam milik Dinas Kebakaran Kabupaten Nganjuk tiba di stasiun Nganjuk (km 118+842) dan segera berusaha untuk memadamkan api di kereta pembangkit P06811 rangkaian KA7008 yang berada di jalur 2 emplasemen stasiun (gambar 17) (pukul 11.20).

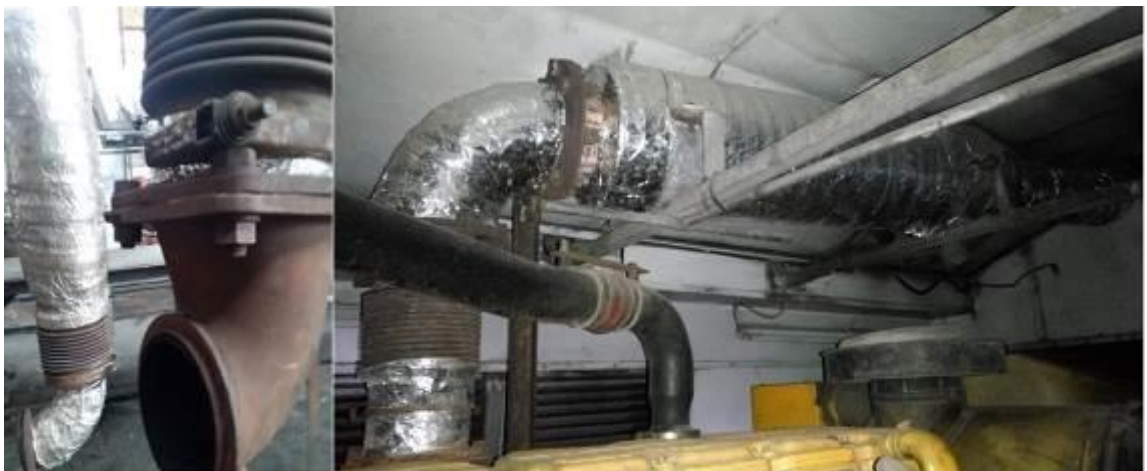
Gambar 18. Perlindungan *Hot Surface Area*

Beberapa bentuk perlindungan kebakaran (*Fire Protection*) pada kereta pembangkit P06811 diantaranya adalah perlindungan *hot surface area* dengan menggunakan material *fire retardant* (material yang memiliki dapat memperlambat penyebaran api) serta tersedia alat pemadam kebakaran yaitu berupa 1 (satu) tabung Alat Pemadam Kebakaran Ringan (APAR) dengan jenis *Dry Chemical* ukuran 3,5 kilogram.

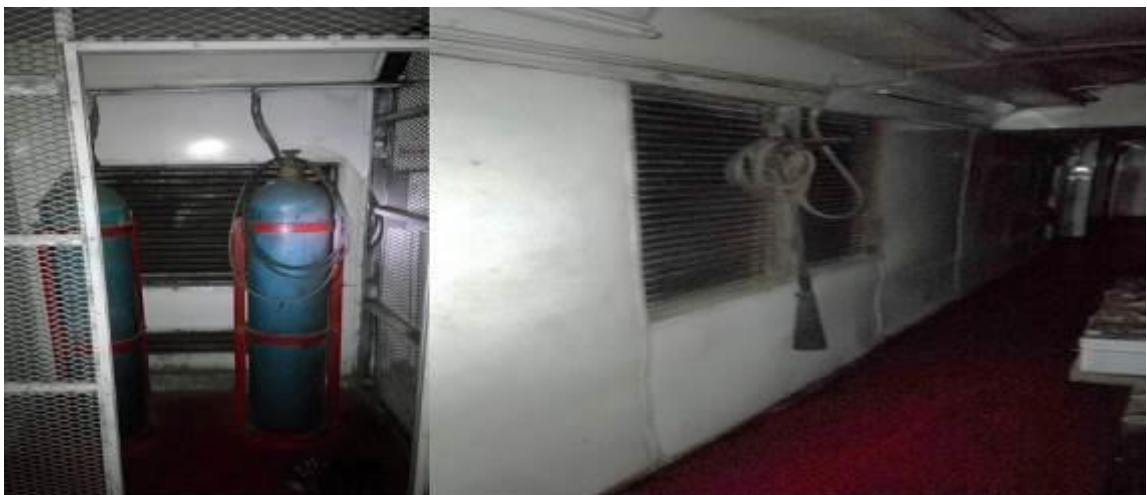
Gambar 19. Alat Pemadam Kebakaran di Kereta Pembangkit Lain

Investigasi menemukan perbedaan alat pemadam yang terdapat pada kereta pembangkit lain yang memiliki tipe *generator set* yang sama, yaitu Caterpillar *Generatos Sets* C15. Alat pemadam kebakaran yang tersedia di kereta pembangkit lain tersebut menggunakan tabung pemadam kebakaran tipe *Dry Chemical (powder)* dengan kapasitas yang lebih besar serta dilengkapi dengan selang pemadam kebakaran.

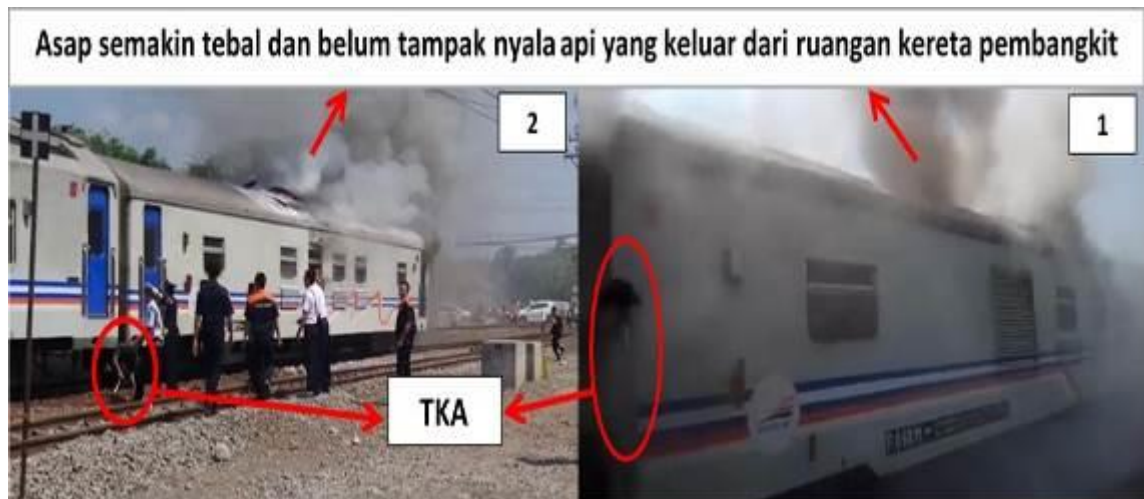
Gambar 25. Kondisi *Pre-flashover* pada Kebakaran Kereta Pembangkit P06811

Fenomena *Compartment Fire* pada gambar 24-1, menunjukkan awal kebakaran terjadi (fase *incipient*) dan terjadi perpindahan panas konduksi (pada sofa) dan konveksi (dibawa oleh asap yang menuju ke atap). Gambar 24-2 menunjukkan perkembangan lapisan atas berupa asap yang semakin tebal, dimana *thermal damage* masih terjadi akibat perpindahan panas konduksi dan konveksi. Gambar 24-3 menunjukkan kondisi *pre-flashover*, dimana perkembangan lapisan atas semakin tebal dan disertai *radiant heat* (terjadi perpindahan panas radiasi). Gambar 24-4 menunjukkan kondisi *flashover* (suhu berkisar 610°C dan nyala api keluar dari *compartment/ruangan*), dimana seluruh *fuel* yang ada mulai terbakar serta api mulai bergerak keluar ruangan. Gambar 24-2 hingga 24-4 masuk dalam fase *growth period*. Gambar 24-5 menunjukkan kondisi *post-flashover*, dimana hampir semua *fuel* yang tersedia mulai habis terbakar serta api sudah keluar ruangan. Fase berikutnya adalah *decay period*, dimana merupakan kondisi dimana api padam saat *fuel* sudah tidak tersedia lagi atau saat berhasil dipadamkan [10]. Berdasarkan fakta pada uraian di sub bab I.11.1, TKA masuk ke kereta pembangkit pada saat kebakaran berada pada fase yang ditunjukkan gambar 24-2 (fase *growth period* sebelum *pre-flashover*). Hal tersebut juga diperkuat dengan pernyataan TKA yang belum merasakan panas (*heat radiant*, seperti tampak pada gambar 24-3). Kebakaran berada pada fase yang ditunjukkan gambar 24-3 (fase *pre-flashover conditions*) kemungkinan terjadi pada saat TKA mengambil peralatan di dalam kereta pembangkit dan saat upaya Pelepasan Perangkat Sambungan Kereta Pembangkit hingga saat upaya pemadaman oleh petugas PT. KAI (berdasarkan fakta pada uraian serta gambar 14, 15 dan 16 di sub bab I.11.1). Bersamaan dengan itu, asap tampak semakin tebal, namun belum tampak api yang keluar dari ruangan kereta pembangkit P06811 melalui ventilasi yang ada (lihat gambar 25).

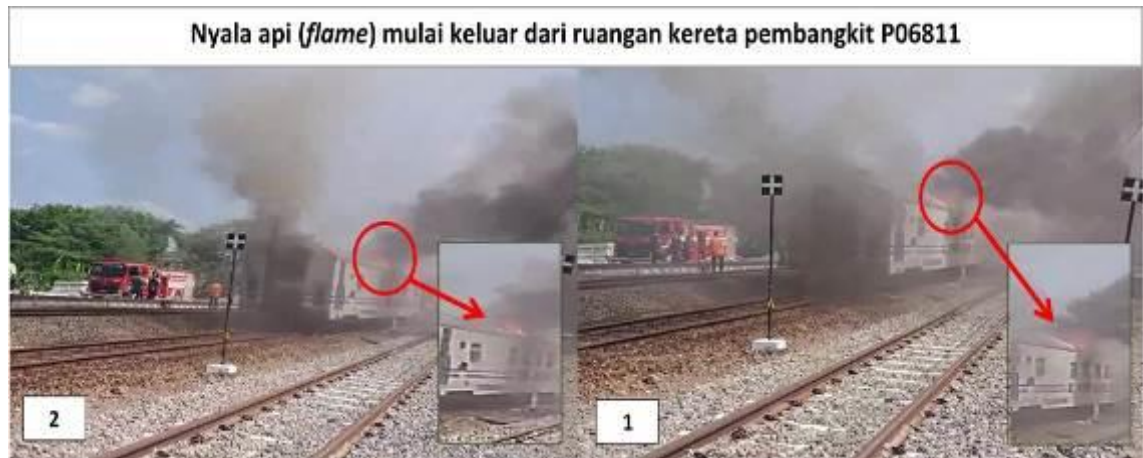
Gambar 26. Kondisi **Flashover** pada Kebakaran Kereta Pembangkit P06811

Kebakaran kereta pembangkit P06811 berada pada fase yang ditunjukkan gambar 23-4 (fase *flashover conditions*) kemungkinan besar mulai terjadi pada saat upaya pemadaman yang dilakukan oleh Dinas Kebakaran Kabupaten Nganjuk (berdasarkan fakta pada uraian serta gambar 17 di sub bab I.11.1), hal tersebut

diperkuat dengan fakta nyala api yang tampak keluar dari ruangan kereta pembangkit (gambar 26).

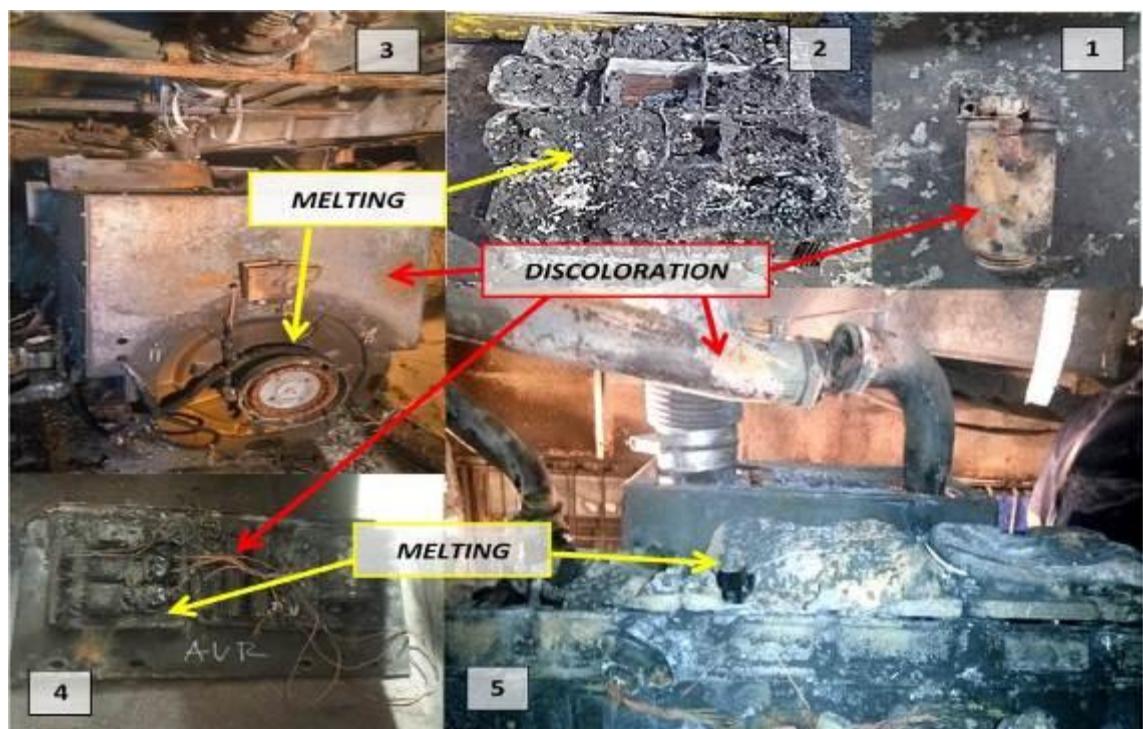
Gambar 27. *Melting* dan *Discoloration*

Dampak kebakaran menunjukkan material yang *melting* (meleleh) diantaranya “plastics” (penutup/cover dan pembungkus kabel/*insulator*) yang memiliki *melting temperature* paling tinggi sebesar 500°C serta material *Aluminum (alloys)*, yaitu *engine valve cover* yang memiliki *melting temperature* 650°C. Sedangkan material *Copper* (inti kabel) yang memiliki *melting temperature* 1082°C tidak meleleh (**berdasarkan fakta pada uraian serta gambar 8-12 di sub bab I.11 dan lampiran**). Beberapa komponen yang mengalami *melting* (meleleh) serta *discoloration* (perubahan warna) akibat kebakaran kereta pembangkit P06811 menunjukkan kemungkinan panas berkisar antara suhu 650°–1000°C (lihat gambar 27).

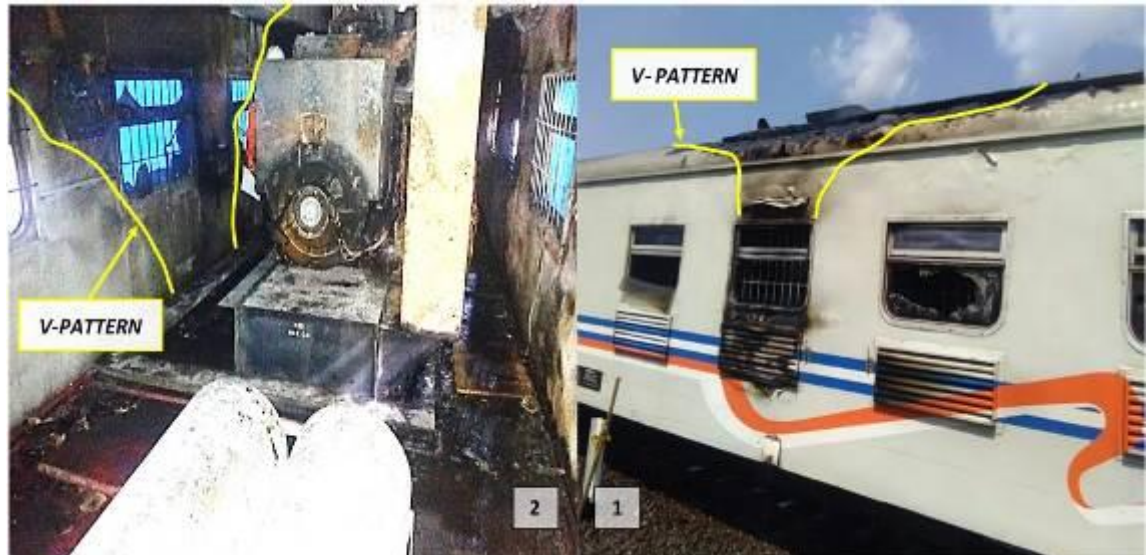
Gambar 28. *Fire Pattern* Kereta Pembangkit P06811

**Fire pattern** pada Kereta Pembangkit P06811 meninggalkan jejak *V-pattern* (lihat gambar 28) pada beberapa bagian bekas kebakaran di kereta pembangkit P06811 (**berdasarkan fakta pada uraian serta gambar 6 dan 7 di sub bab I.11**), dimana terkadang pola tersebut dapat memberi petunjuk tentang *fire origin*.

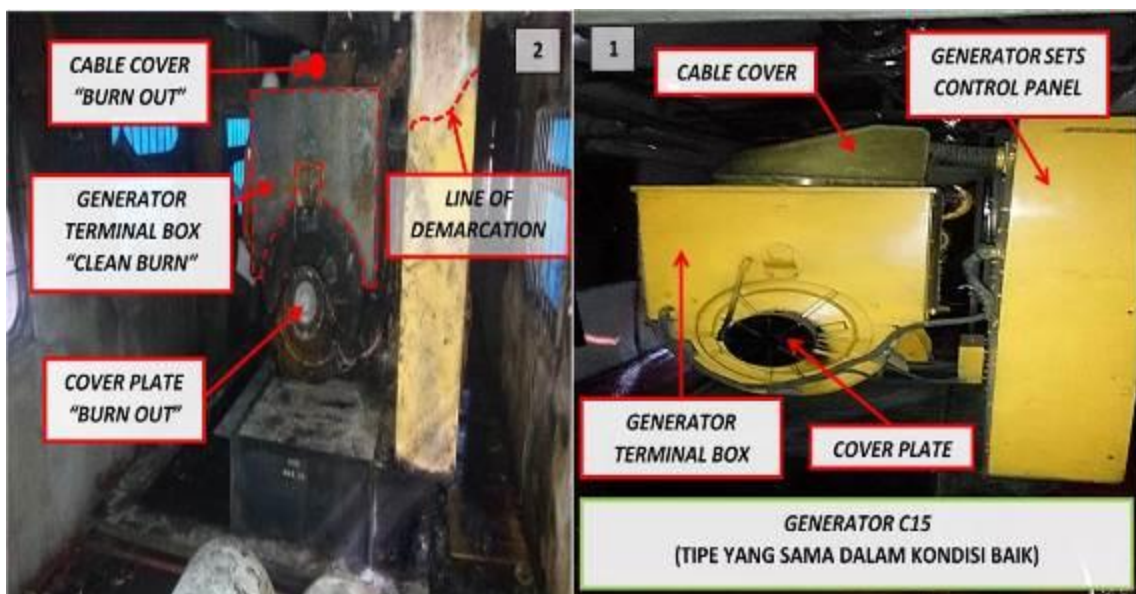
Gambar 29. *Clean Burn & Line of Demarcation*

**Clean Burn** dan **Line of Demarcation** ditemukan pada beberapa bagian bekas kebakaran di kereta pembangkit P06811 (**berdasarkan fakta pada uraian serta gambar 6 dan 7 di sub bab I.11**). *Clean Burn* dan *Line of Demarcation* dapat menunjukkan *heat exposure* yang tinggi di daerah tersebut, dimana kedua tanda tersebut bersama tanda lainnya menunjukkan pergerakan/penyebaran api dalam *fire development* [13]. Terlihat pada daerah permukaan bagian belakang *generator terminal box* (*non-combustible surface*) terlihat lapisan cat/paint (*combustible layer*) telah habis terbakar dan berubah warna (lihat perbandingan pada gambar 29 nomor 1 dan 2).

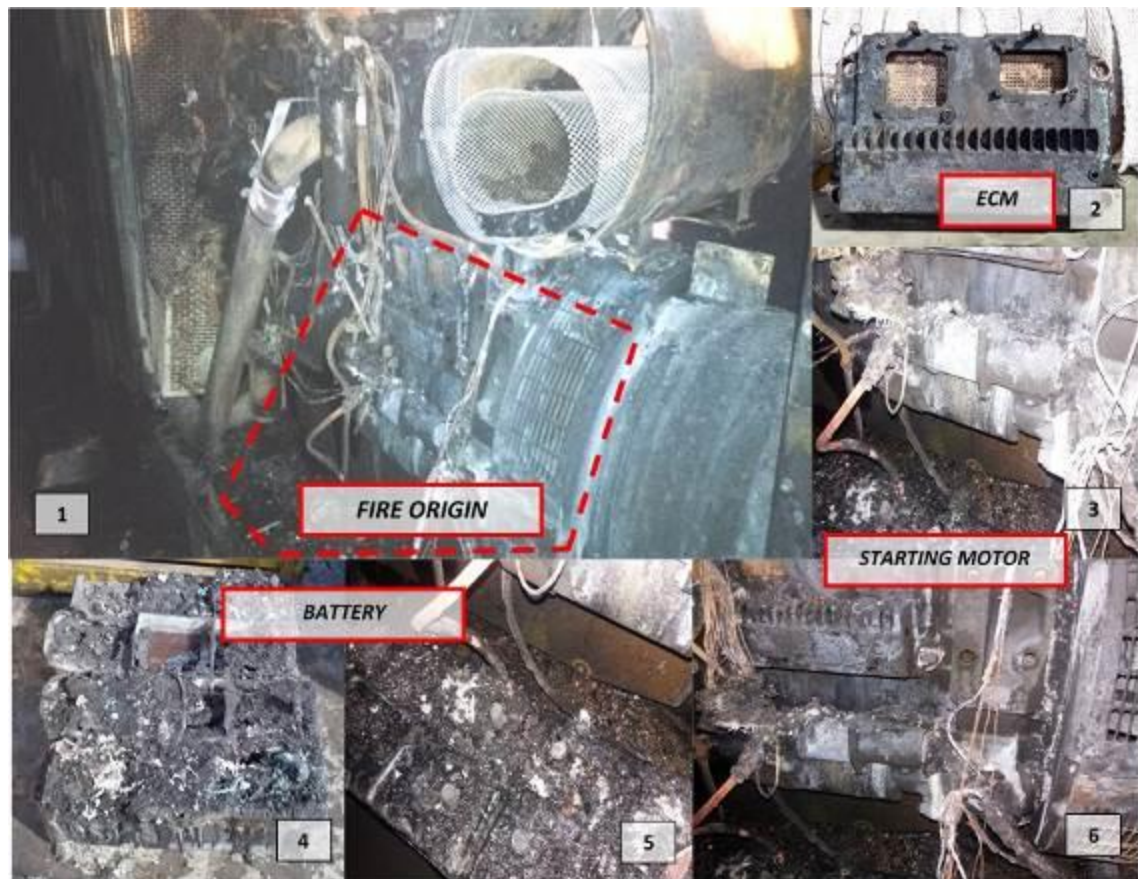
Gambar 30. Kemungkinan *Fire Origin* Pertama (*Engine*)

Kerusakan yang cukup parah terjadi pada *valve mechanism cover* (*engine* bagian kiri dekat *radiator*). Kemungkinan hal tersebut disebabkan pergerakan api yang dipengaruhi oleh arah pergerakan angin/udara dari daerah *generator* (bagian depan kereta - searah perjalanan kereta) ke arah *radiator* (arah bagian belakang kereta pembangkit) serta adanya 2 buah *exhaust fan* di bagian belakang kereta. Berdasarkan fakta tersebut, **kemungkinan besar kerusakan pada *valve mechanism cover* merupakan kerusakan akibat dari kebakaran (lihat uraian serta gambar 27 di sub bab II.1 dan lampiran).**

Investigasi mendapatkan bahwa tingkat kerusakan akibat kebakaran yang paling parah terjadi pada daerah bagian kiri *engine*, terutama di daerah sekitar *battery/aki*, *starting motor* dan *Electronic Control Module (ECM)*, dimana ditemukan juga kondisi *primary fuel filter/water separator* yang *loosening* serta bersama *secondary fuel filter* dan *fuel return hose* yang mengalami kerusakan cukup parah (lihat uraian serta gambar 8-11 di sub bab I.11 dan lampiran). Kondisi tersebut didukung oleh fakta bahwa disekitar tempat tersebut juga tersedia potensi sumber *fuel* dan *ignition* yang cukup serta keterangan saksi yang melihat api di sekitar daerah tersebut (lihat gambar 30). **Berdasarkan fakta tersebut, kemungkinan *fire origin* pertama berada di daerah sekitar *battery/aki* dan *starting motor*.**

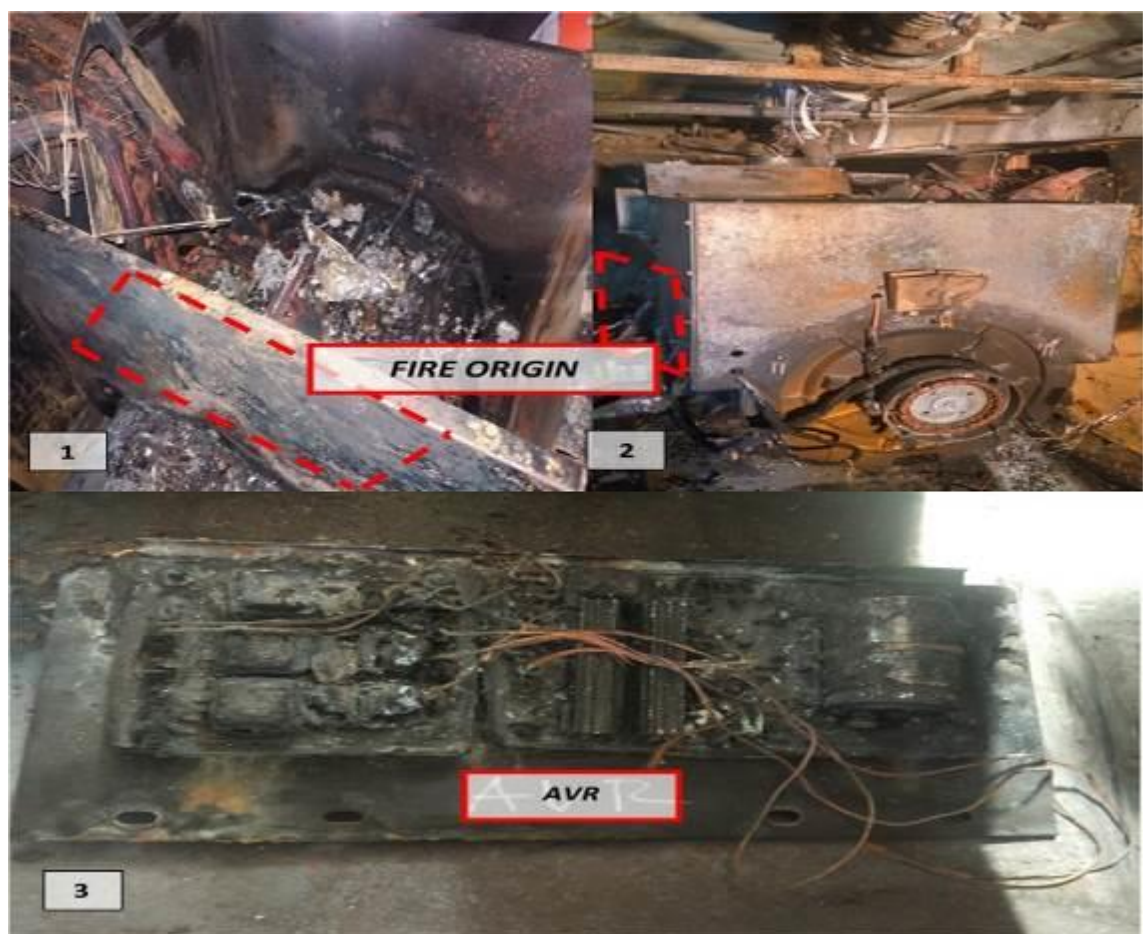
Gambar 31. Kemungkinan *Fire Origin* Kedua (*Generator*)

Kerusakan di daerah tempat *exciter* berada serta daerah dekat *generator sets panel control* (tempat EMCP berada) kemungkinan merupakan akibat kebakaran, dimana isolator kabel meleleh (*melted*) dan *cover plate* dengan material sejenis plastik (tempat bearing berada) habis terbakar (*burn-out*). Tidak ditemukan kerusakan pada *bearing generator* (yang di dalamnya terdapat *grease* yang juga dapat berfungsi sebagai *fuel*) serta hanya sebagian casing kotak *control panel - generator sets* yang terbakar sehingga memebentuk *line of demarcation*. Namun tanda *clean burn* tampak pada dinding *generator terminal box*. Kemungkinan rambatan api dapat berasal dari kabel yang mengarah ke daerah lokasi *battery*/aki dan *starting motor*. Berdasarkan fakta tersebut, **kecil kemungkinan *fire origin* berasal dari daerah tempat *exciter* berada (lihat uraian serta gambar 12 di sub bab I.11, uraian serta gambar 27 di sub bab II.1 dan lampiran).**

*Discoloration* warna pada kabel *copper* (menjadi *dark red/reddish red* dan *black*) dapat disebabkan juga karena terbakar api atau *electrical heat* [10]. Kerusakan di bagian atas *generator terminal box* terutama pada kabel dengan material *copper* dapat juga disebabkan oleh panas akibat terbakarnya *cable cover* dengan material plastik yang memiliki sifat mudah terbakar. Warna hitam yang tampak juga dapat merupakan hasil oksidasi dari terbakarnya pembungkus kabel/*insulator* (*insulator*). Namun terdapat kerusakan komponen yang cukup parah di bagian dalam *generator terminal box*, terutama tempat *Automatic Voltage Regulator* (AVR) berada serta disekitar tempat tersebut juga tersedia potensi sumber *fuel* dan *ignition* yang cukup (lihat gambar 31). Berdasarkan fakta tersebut, kemungkinan *fire origin* kedua berada di daerah sekitar *Automatic Voltage Regulator* (AVR).

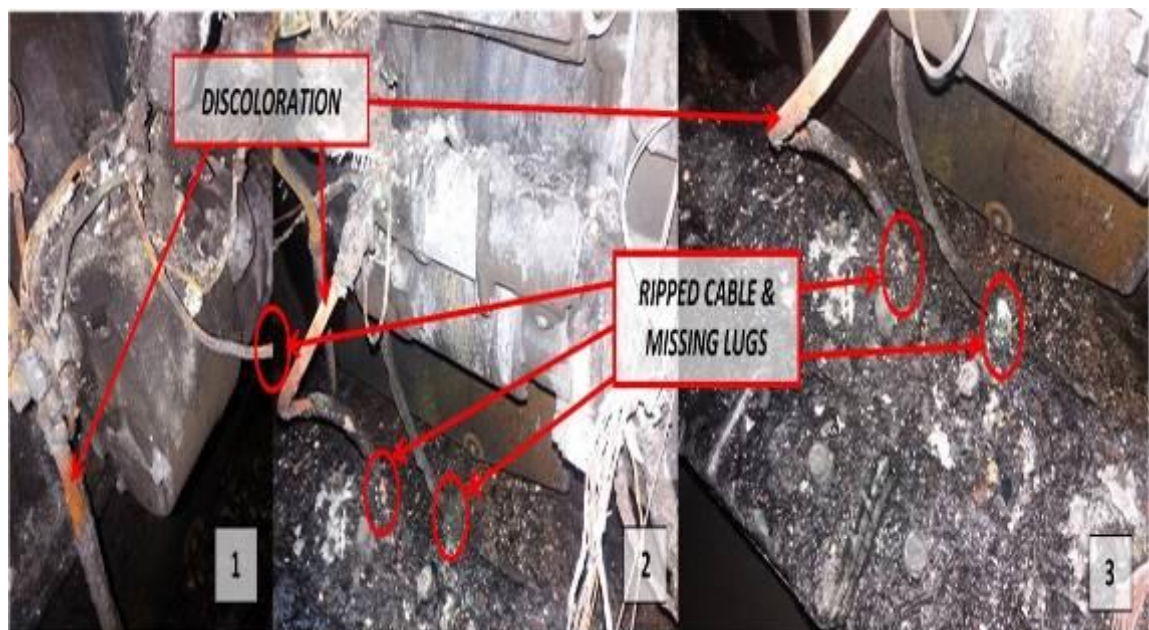
Gambar 32. Kemungkinan *Fire Cause* Pertama

Kemungkinan *fire cause* pertama adalah kegagalan atau kerusakan atau gangguan pada sistem/distribusi elektrik yang terkait komponen *starting motor* (termasuk *system grounding*) dengan *ignition source* berupa *electric heat (ignition by electrical energy)*. Hal ini diperkuat dengan bukti kabel positif dari *battery/aki* ke *solenoid starting motor* mengalami *discoloration* dari warna asli gold menjadi *ruddy red* – merah kemerahan dan kabel rusak/putus (*ripped cable*), *missing lug* (kepala/klem) serta keterangan saksi yang melihat api di sekitar daerah tersebut (lihat gambar 32). Kabel positif yang mengandung material *copper* (murni ataupun *alloy*) tidak menunjukkan indikasi *melting* dan tidak ada indikasi *fire melting* serta mengalami *discoloration* menjadi menjadi *dark red/reddish red* [10][13].

Sebagai sumber *fuel* terdekat mungkin dapat berasal dari uap solar, dimana *hose fuel return* mengalami kerusakan yang parah (retak dan putus) serta *primary fuel filter* atau *water separator* yang juga mengalami kerusakan yang parah (termasuk *loosening*), terutama jika dibandingkan dengan *secondary fuel filter*. **Kemungkinan *fire cause* pertama menjadi tidak tepat jika melihat riwayat perawatan termasuk riwayat gangguan yang terjadi (lihat uraian pada sub bab I.6.6) dan durasi operasi yang telah dilalui pada saat kejadian (beroperasi hampir 12 jam tanpa laporan gangguan terkait komponen *starting motor*).**

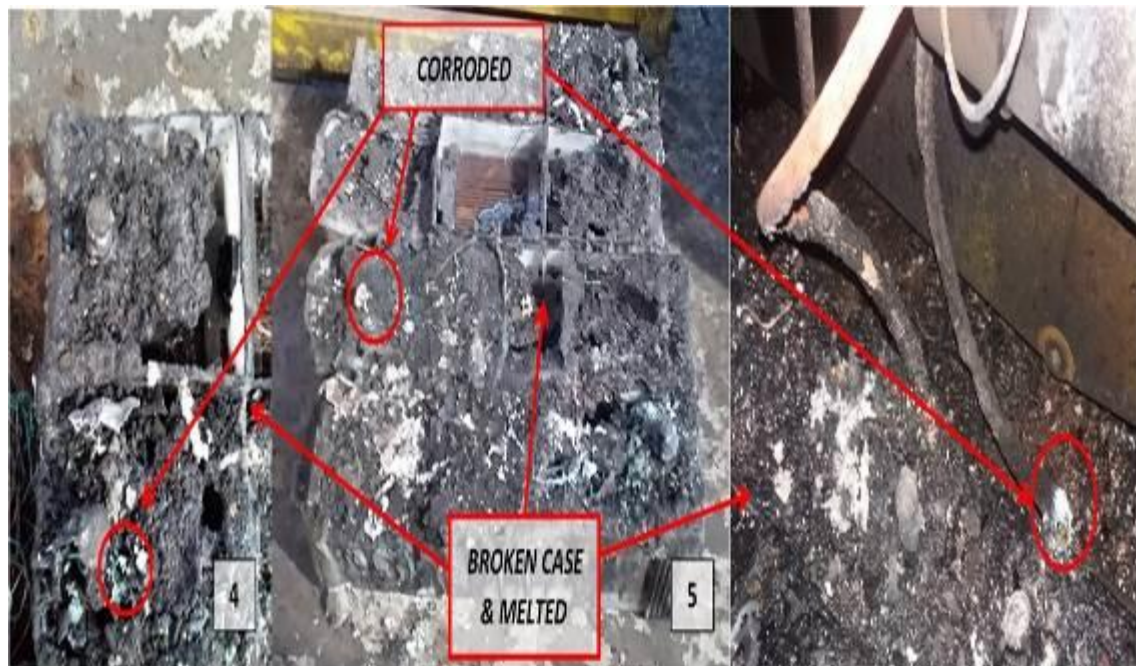
Gambar 33. Kemungkinan *Fire Cause* Kedua

Kemungkinan *fire cause* kedua adalah kegagalan atau kerusakan atau gangguan pada sistem/distribusi elektrik atau reaksi kimia yang terkait komponen *battery/aki* dengan *ignition source* berupa *internal* atau *external electric heat (ignition by electrical energy)*. Hal ini diperkuat dengan bukti indikasi rumah baterai

retak/rusak (*broken case*) atau *melted*, terdapat tanda *corroded battery* serta keterangan saksi yang melihat api di sekitar daerah tersebut (lihat gambar 33).

Sebagai sumber *fuel* terdekat mungkin dapat berasal dari *hydrogen vapor*, dimana reaksi gas *hydrogen* ( $H_2$ ) dari larutan elektrolit *battery* yang sangat *flammable/explosive* [13] atau sumber *fuel* dapat juga berasal dari uap solar, dimana hose *fuel return* mengalami kerusakan yang parah (retak dan putus) serta *primary fuel filter* atau *water separator* yang juga mengalami kerusakan yang parah (termasuk *loosening*), terutama jika dibandingkan dengan *secondary fuel filter*. **Kemungkinan *fire cause* kedua menjadi tidak tepat jika melihat riwayat perawatan termasuk riwayat gangguan yang terjadi ((lihat uraian pada sub bab I.6.6)) dan durasi operasi yang telah dilalui pada saat kejadian (beroperasi hampir 12 jam tanpa laporan gangguan terkait komponen *battery*).**

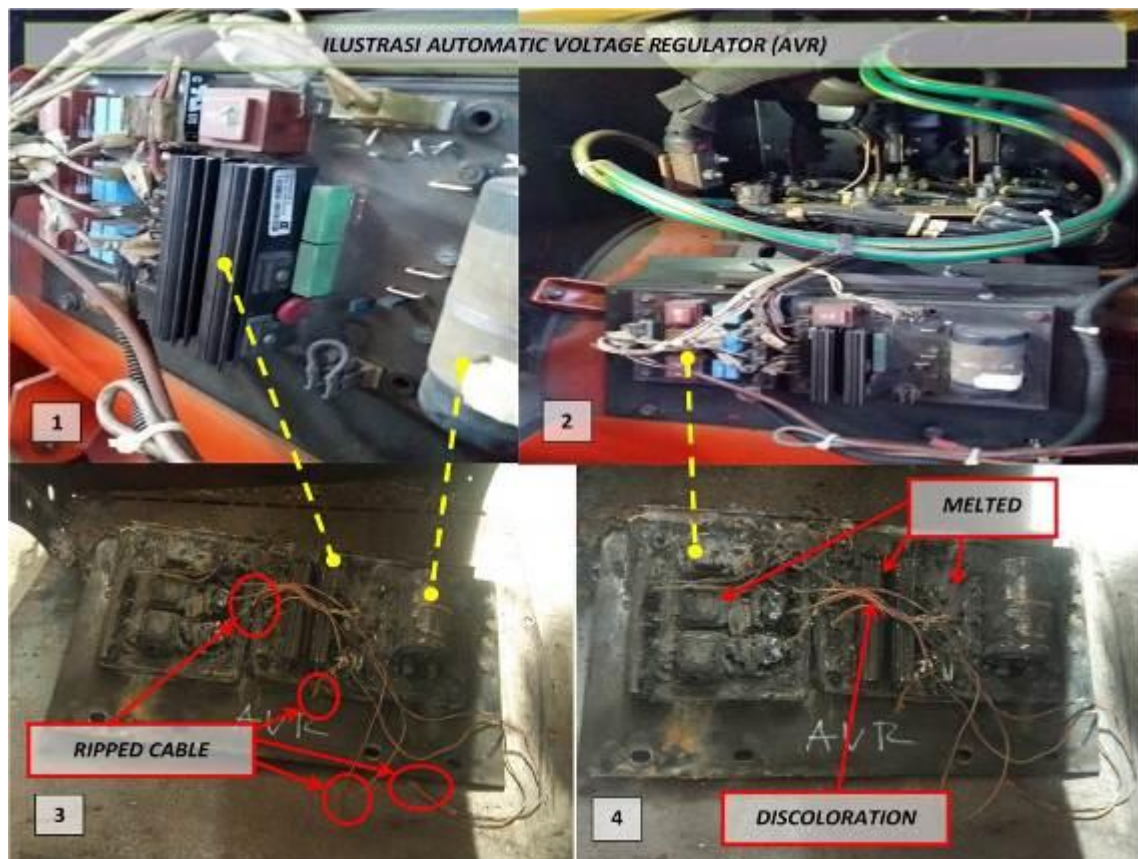
Gambar 34. Kemungkinan *Fire Cause* Ketiga

Kemungkinan *fire cause* ketiga adalah kegagalan atau kerusakan atau gangguan pada sistem/distribusi elektrik yang terkait komponen *Automatic Voltage Regulator* (AVR) (termasuk *system grounding*) dengan *ignition source* berupa *electric heat (ignition by electrical energy)*. Hal ini didukung dengan bukti bahwa sebagian besar komponen pada *Printed Circuit Board* - AVR meleleh (*melting*), kabel dengan material *copper* pada AVR menunjukkan *discoloration* dari warna asli *gold* menjadi *ruddy red* (merah-kemerahan) serta kabel yang putus (*ripped cable*). Namun tidak ditemukan bukti yang menunjukkan tanda *arcing damage* atau *fire melting* atau kerusakan kabel akibat kebakaran (lihat gambar 34, dimana nomor 1 dan 2 adalah AVR yang masih berfungsi serta nomor 3 dan 4 adalah AVR yang terbakar) [10][13].

Sebagai sumber *fuel* terdekat mungkin dapat berasal dari *cable cover* dengan material plastik (terletak diatas AVR), *insulator* pembungkus kabel serta *cover plate* dengan material sejenis plastik (tempat *exciter* berada). Daerah disekitar AVR atau *battery* atau starting motor yang menunjukkan *sign of electrical heat*. Komponen AVR, starting motor dan *battery* berada pada lokasi yang berdekatan dan terdapat kabel yang saling terhubung, yaitu *grounding AVR – starting motor/battery* serta kabel positif *battery – starting motor*. **Kemungkinan *fire cause* kedua menjadi tidak tepat jika melihat riwayat perawatan termasuk riwayat gangguan yang terjadi ((lihat uraian pada sub bab I.6.6)) serta durasi operasi yang telah dilalui pada saat kejadian (beroperasi hampir 12 jam tanpa laporan gangguan terkait komponen AVR).**

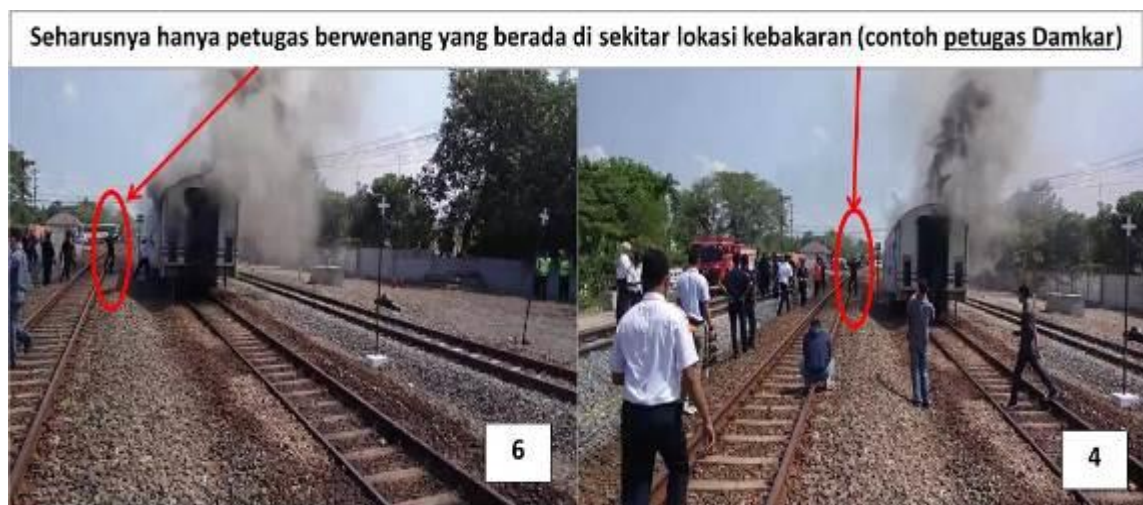
Gambar 35. Situasi Pemadaman Kereta Pembangkit P06811

bertugas sebagai pengawas). Kemudian penyelenggaraan pelatihan dan simulasi untuk meningkatkan respon dan kemampuan petugas dalam menangani keadaan darurat akibat kebakaran. Berdasarkan uraian pada sub bab I.10 dan sub bab I.11, investigasi menemukan peralatan APAR di kereta yang tidak standar (berbeda untuk beberapa kereta pembangkit), tidak tersedia *lampu emergency* dan komunikasi dua-arah antara kondektur dengan TKA hanya melalui verbal (langsung) dan melalui telepon genggam. Koordinasi dan respon petugas PT. KAI dalam menangani keadaan darurat masih memerlukan perbaikan. Hal tersebut dapat disebabkan oleh alat pemadam yang kurang/tidak sesuai, kurangnya pelatihan dan simulasi keadaan darurat (dokumentasi tidak ditemukan, kurangnya pengetahuan atau kurangnya koordinasi pada saat kebakaran dan pada saat pemadaman. Tingkat keparahan (*severity*) akibat kebakaran dapat berubah dalam kondisi yang berbeda, misalkan api dapat diketahui sejak awal atau kebakaran terjadi di tengah lintas (jauh dari stasiun) dan tidak ada akses untuk kendaraan unit pemadam kebakaran atau letak kereta pembangkit yang berbeda di rangkaian. Kondisi lingkungan atau lokasi sekitar pada saat pemadaman kebakaran juga berpengaruh tingkat keparahan (*severity*), misalkan lokasi yang tidak steril akan menimbulkan bahaya lainnya (lihat gambar 17-4 dan 17-6 pada sub bab I.11 serta gambar 35 berikut).

1. Memastikan pengoperasian, pemeriksaan dan perawatan peralatan harus dilaksanakan sesuai dengan manual dari pihak manufaktur.
2. Melakukan penilaian *fire hazard* serta membuat rencana mitigasi resiko, terutama terkait dengan sarana perkeretaapian.
3. Melakukan penelaahan dan studi lebih lanjut mengenai *fire protection* untuk mengurangi *severity* akibat kebakaran.
4. Mengadakan dan mendokumentasi pelatihan *emergency response* terhadap karyawan/awak sarana & prasarana, dalam hal ini terkait dengan kebakaran.
5. Mengadakan pengawasan agar peraturan keselamatan termasuk *emergency response* selalu dijalankan oleh karyawan/awak sarana & prasarana.
