**KOMITE NASIONAL KESELAMATAN TRANSPORTASI  
REPUBLIK INDONESIA**

**LAPORAN AKHIR**

**KNKT.23.10.04.02**

**LAPORAN INVESTIGASI KECELAKAAN PERKERETAAPIAN  
ANJLOKAN KA 17 (ARGO SEMERU) DI PETAK JALAN  
SENTOLO-WATES, DAOP 6 YOGYAKARTA**

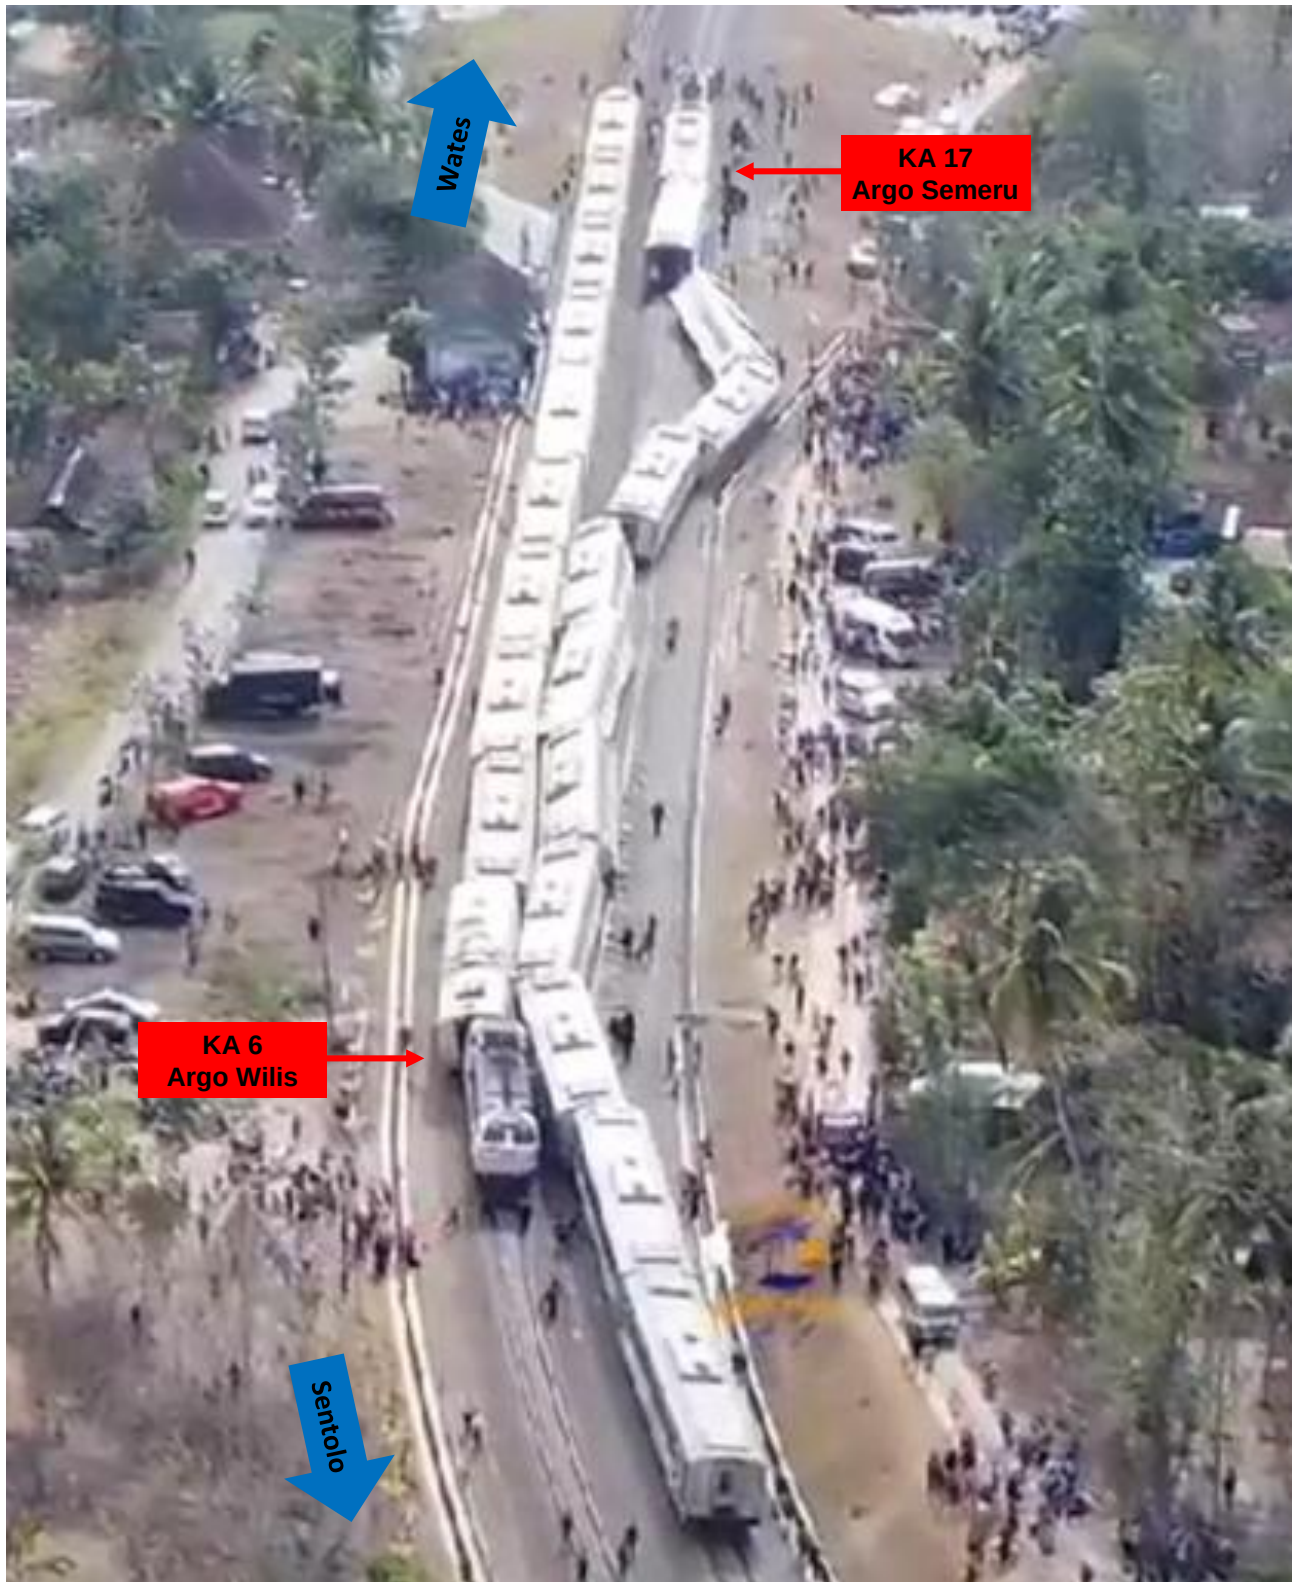
**Gambar 1.** Anjlok KA 17 Argo Semeru dan insiden tabrakan antara rangkaian KA 6 Argo Wilis dan rangkaian KA 17 yang anjlok di KM 520 + 420 petak jalan antara Stasiun Sentolo – Stasiun Wates, Daop 6 Yogyakarta

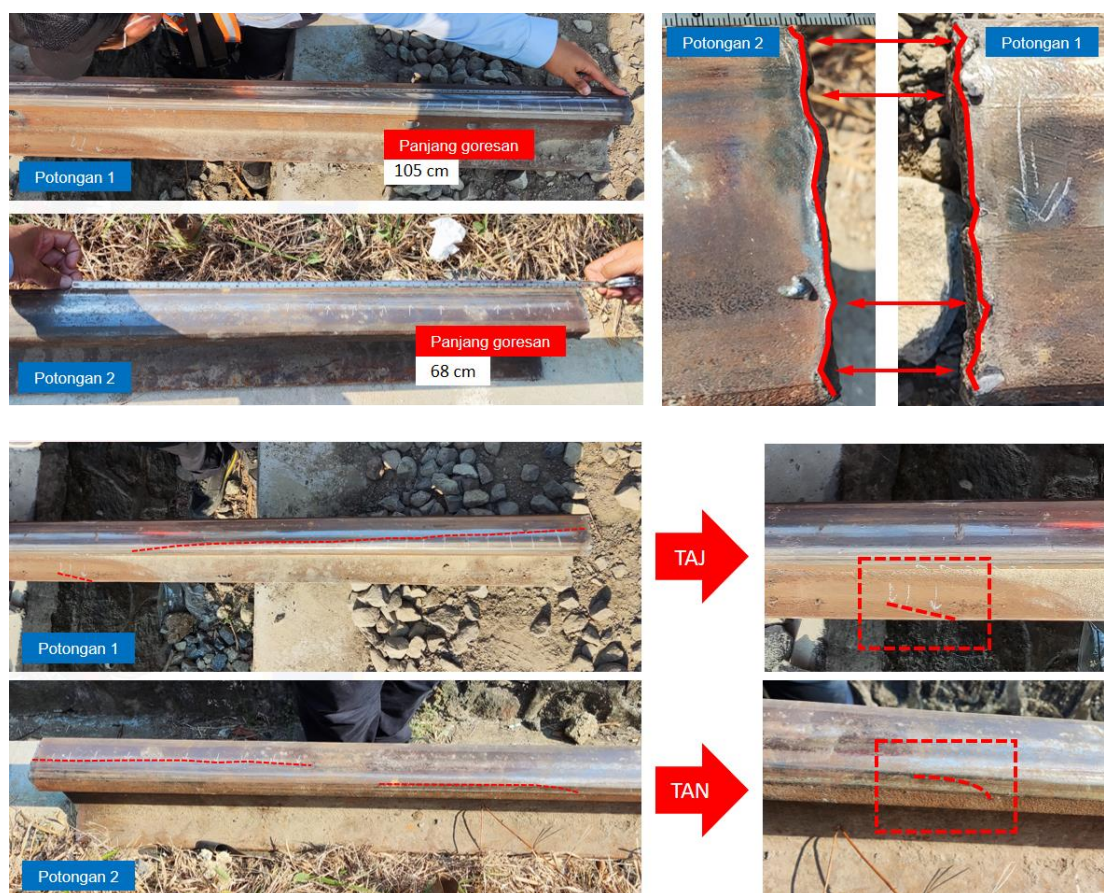
Dari hasil pemeriksaan yang dilakukan oleh tim investigasi di jalur hilir KM 520 + 400 petak jalan antara Stasiun Sentolo – Stasiun Wates, setelah terjadinya kecelakaan anjlok KA 17 dan setelah dilakukannya perbaikan jalan rel oleh Unit Jalan Rel dan Jembatan Resort UPT JR 6.3 Wates. Tim investigasi menemukan 2 (dua) potongan rel yang terpisah tetapi ketika disejajarkan memiliki bentuk alur potongan rel yang cocok, dimana pada potongan rel ini terdapat tanda goresan flens roda pada permukaan kepala rel yang mengindikasikan posisi Titik Awal Naik (TAN) roda dan Titik Awal Jatuh (TAJ) roda.

**Gambar 4.** Posisi TAN dan TAJ di KM 520 + 400 jalur hilir petak jalan antara Stasiun Sentolo – Stasiun Wates

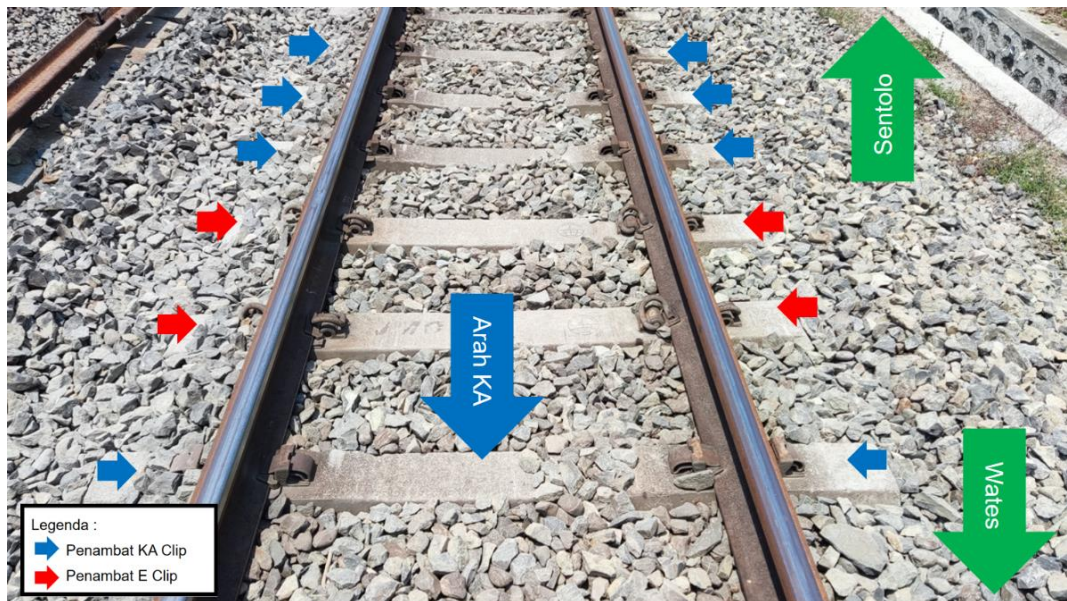
1. Terdapat 2 (dua) tipe penambat rel yang terpasang di bantalan, yaitu tipe penambat KA-Clip dan E-Clip, dimana jumlah penambat tipe KA-Clip yang terpasang di bantalan lebih dominan dibandingkan dengan jumlah penambat tipe E-Clip.

**Gambar 5.** Penambat rel yang terpasang di jalur hilir petak jalan antara Stasiun Sentolo – Stasiun Wates

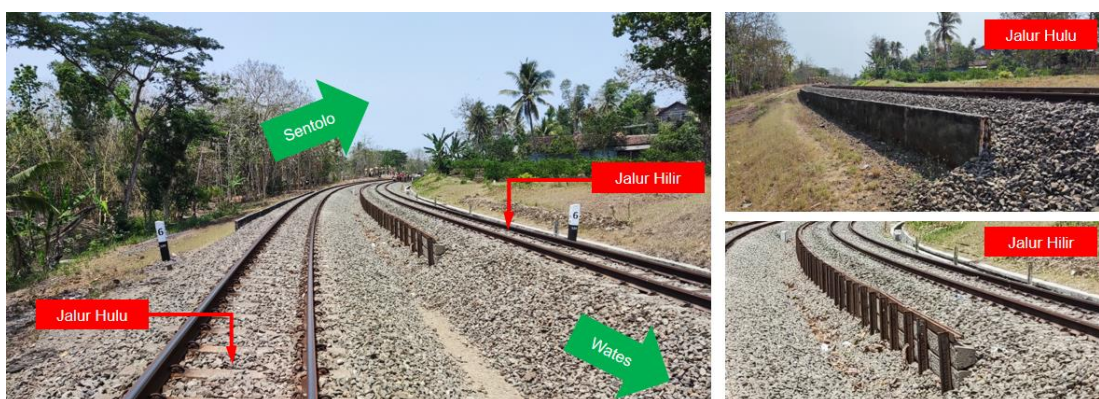
2. Di lokasi KM 520 + 5/6, Terdapat konstruksi penahan batu ballast di jalur hulu dan hilir. Pada jalur hulu konstruksi dinding penahan batu ballast terbuat dari beton, dimana konstruksi dinding penahan batu ballast di jalur lebih dahulu dibangun dibandingkan konstruksi dinding penahan batu ballast di jalur hilir. Konstruksi dinding penahan ballast di jalur hilir dibangun pada tahun 2023, sebagai tindak lanjut dan penanganan terhadap seringkalinya terjadi pergeseran geometri lengkung arah lateral di lokasi ini. Konstruksi dinding penahan batu ballast di jalur hilir terdiri dari susunan potongan rel yang disusun membentuk pagar mengikuti geometri lengkung dan tumpukan bantalan beton yang disusun membentuk dinding sepanjang susunan dari potongan rel.

**Gambar 6.** Konstruksi penahan batu ballast di jalur hulu dan jalur hilir KM 520 + 5/6, petak jalan antara Stasiun Sentolo – Stasiun Wates

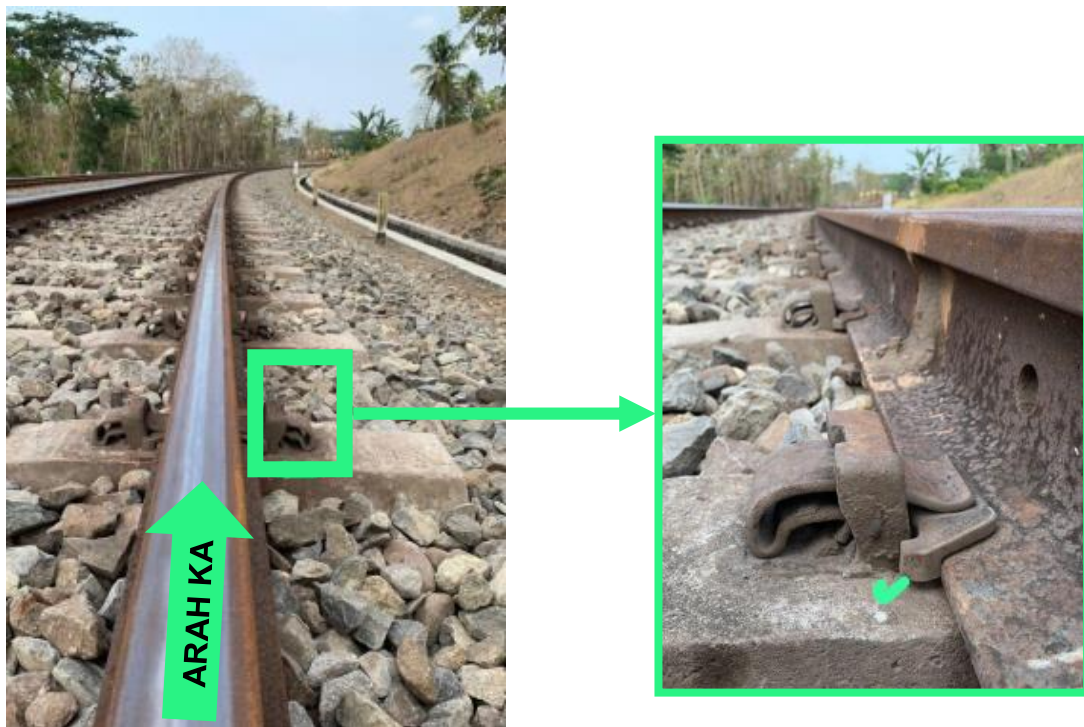
Di lokasi ini juga ditemukan adanya celah antara komponen insulator penambat dengan bantalan dan diketahui tidak ada komponen rail pad yang terpasang di antara komponen insulator penambat dengan bantalan.

**Gambar 7.** Kondisi komponen *rail pad* tidak terpasang pada rel

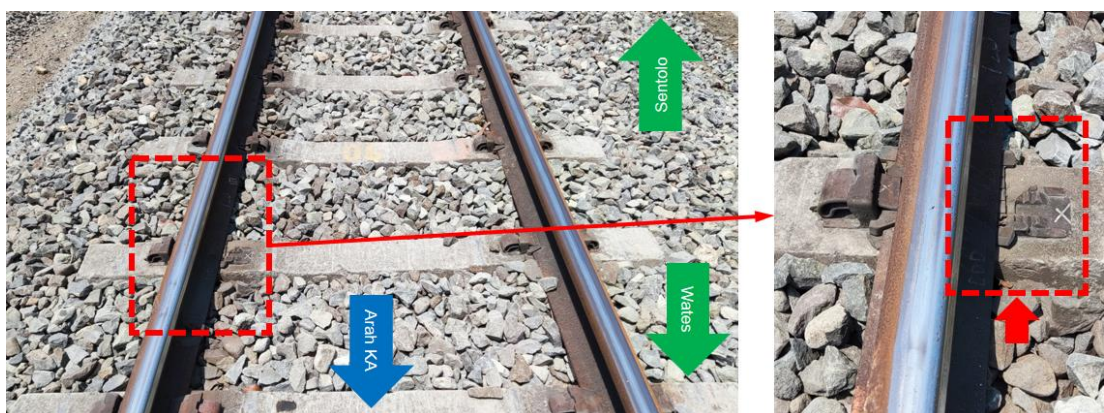
Dan juga ditemukan adanya kondisi penambat tipe KA-Clip yang tidak terpasang di bantalan rel.

**Gambar 8.** Kondisi komponen penambat tidak terpasang di bantalan

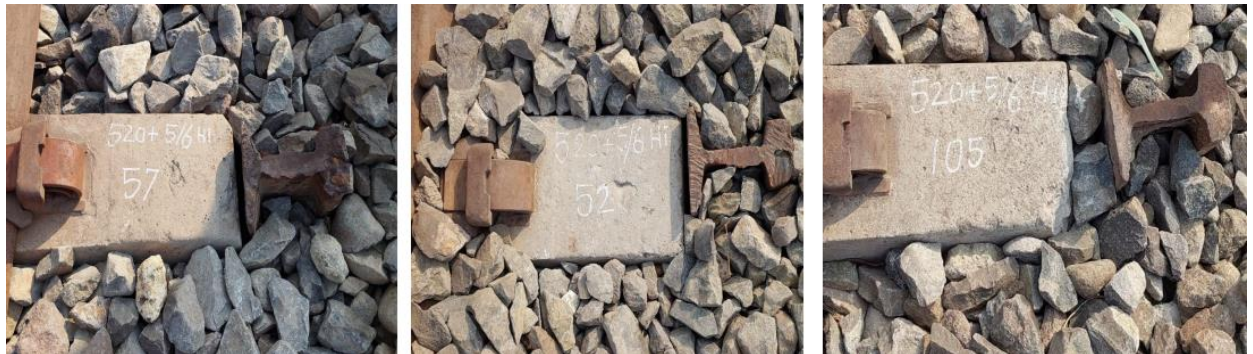
Selain itu, di lokasi ini juga terdapat 3 (tiga) konstruksi potongan rel yang digunakan sebagai penyangga posisi bantalan.

**Gambar 9.** Konstruksi potongan rel untuk menyangga bantalan

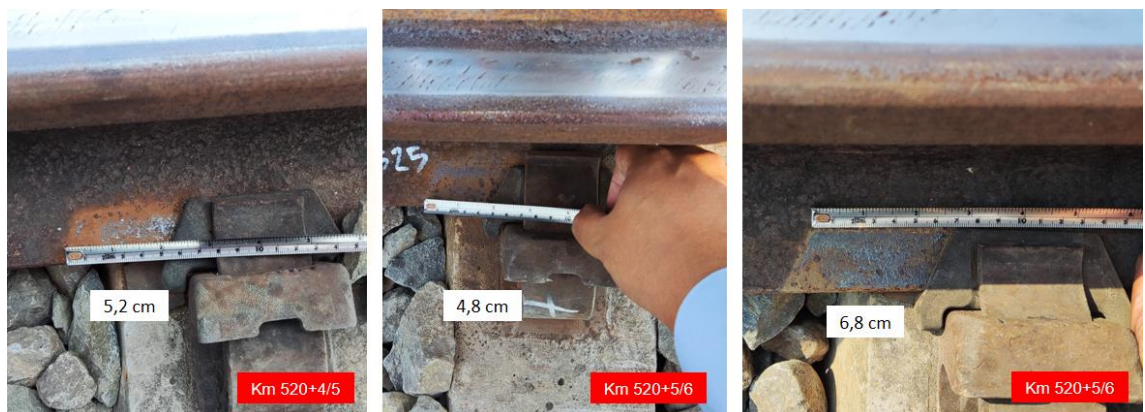
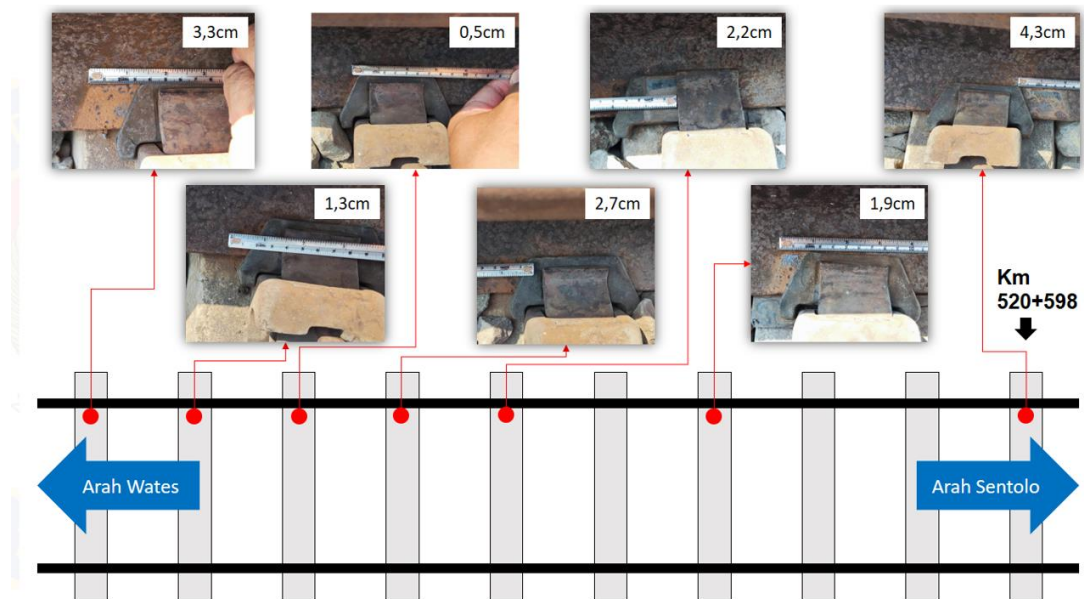
Terdapat tanda gesekan antara kaki rel dengan insulator penambat rel pada arah longitudinal di lokasi ini. Investigasi mengambil 7 (tujuh) titik sampel pengukuran dimana dari hasil pengukuran yang dilakukan diketahui jarak tanda gesekan antara kaki rel dengan insulator penambat rel memiliki jarak geser yang berbeda atau bervariasi di setiap titik pengukuran tanda gesekan antara kaki rel dengan insulator penambat rel.

**Gambar 10.** Tanda gesekan antara kaki rel dengan insulator penambat rel dengan jarak yang berbeda pada arah longitudinal

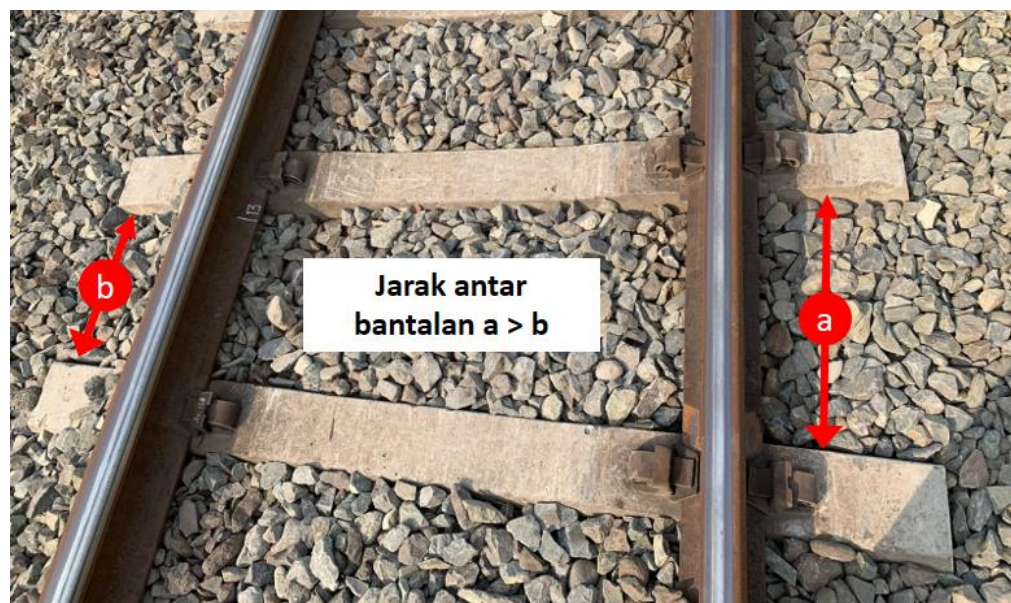
Selain itu, dari hasil pengamatan yang dilakukan pada tanda gesekan antara kaki rel dengan insulator penambat, pergeseran ini disertai juga dengan pergeseran posisi bantalan rel pada arah longitudinal yang diketahui dengan terjadinya perbedaan jarak antar bantalan di rel kanan dengan jarak antar bantalan di rel kiri, dimana jarak antar bantalan di posisi rel sebelah kanan lebih besar dibandingkan dengan jarak antar bantalan di posisi rel sebelah kiri

**Gambar 11.** Pergeseran posisi bantalan arah longitudinal dan perbedaan jarak antar bantalan di rel kanan dengan jarak antar bantalan di rel kiri

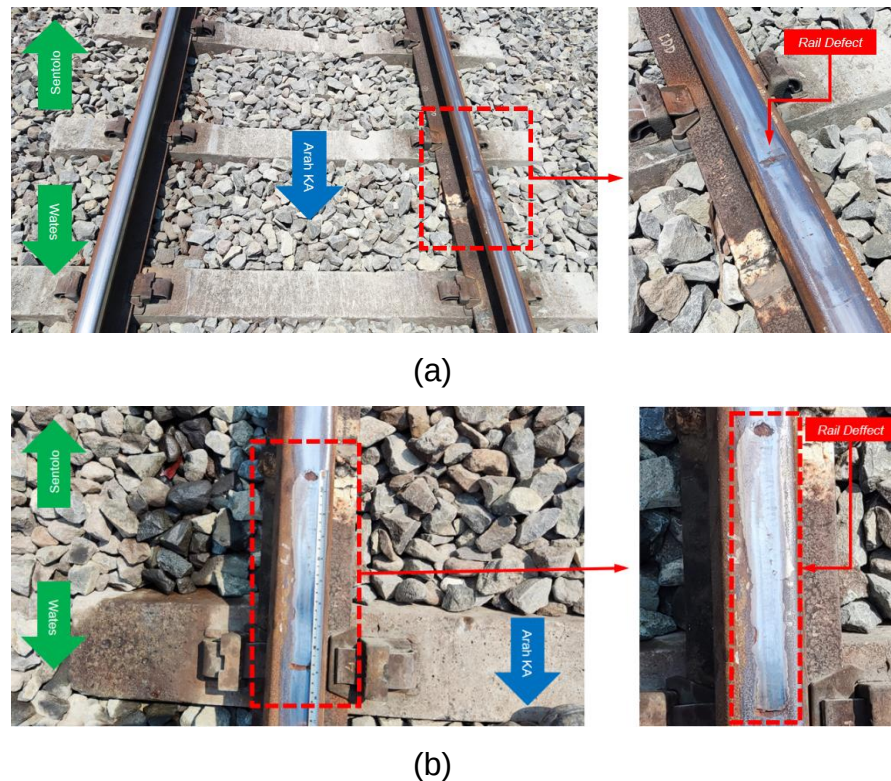
3. Di lokasi KM 520 + 6/7 dan KM 520 + 7/8, Terdapat *surface rail defect* pada sambungan las thermit rel.

**Gambar 12.** (a) *Rail Defect* di sambungan las thermit KM 520 + 6/7; (b) *Rail Defect* di sambungan las thermit KM 520+ 7/8

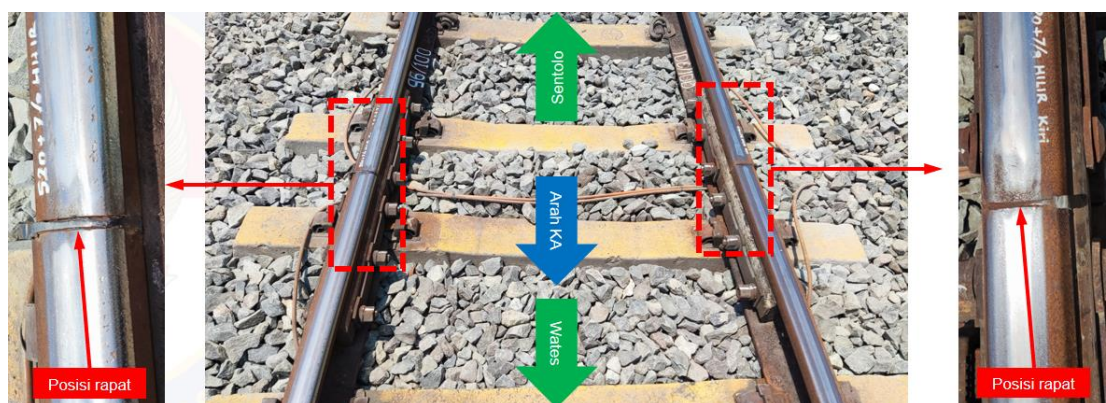
4. Di lokasi KM 520 + 7/8, terdapat kondisi sambungan *Insulated Rail Joint* (IRJ) dengan kondisi antar ujung rel yang saling menekan, dimana isolator yang disisipkan di celah sambungan IRJ mengalami deformasi plastis atau perubahan bentuk permanen.

**Gambar 13.** Kondisi sambungan *Insulated Rail Joint* (IRJ) di KM 520 + 7/8

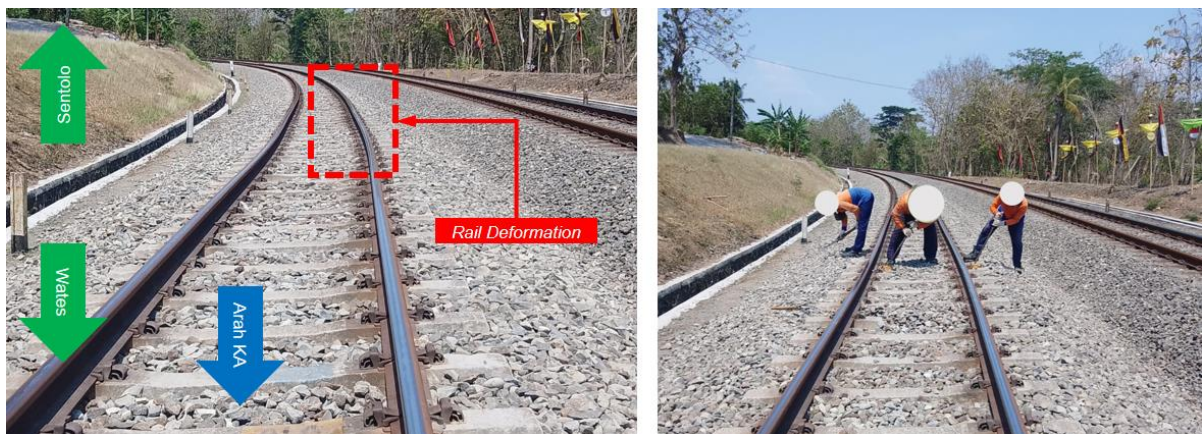
Berdasarkan hasil investigasi, diketahui bahwa pada tanggal 17 Oktober 2023 di KM 520 + 400, jalur hilir petak jalan Stasiun Sentolo – Stasiun Wates terdapat kondisi *rail deformation* atau kondisi kritis jalan rel sebelum mengalami *buckling* dan segera dilakukan perbaikan jalan rel di lokasi tersebut oleh regu perawatan jalan rel UPT Resort JR 6.3 Wates.

Kondisi kritis dari jalan rel sebelum mengalami *buckling* sudah terjadi berdasarkan laporan dari Kepala Urusan (Kaur) UPT Resor JR 6.3 Wates yang melakukan penugasan inspeksi jalan rel di KA 5 (Argo Wilis). Pada saat perbaikan jalan rel di KM 520 + 400, jalur hilir petak jalan Stasiun Sentolo – Stasiun Wates dilakukan oleh regu perawatan jalan rel UPT Resort JR 6.3 Wates, tidak ada penurunan terhadap batas kecepatan di lengkung 28i dan tetap mengacu pada batas kecepatan maksimum yangizinkan di lengkung ini, yaitu sebesar 80 km/jam.

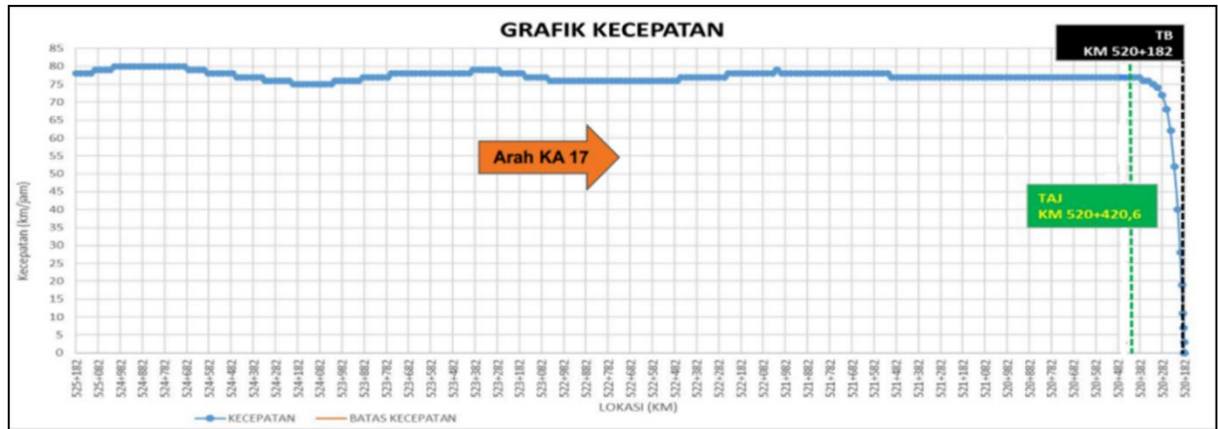
1. Kecepatan dari lokomotif CC 206 15 05 yang terekam di KM 520 + 420 atau posisi TAJ roda saat terjadinya kecelakaan anjlok adalah 78 km/jam. Batas kecepatan yang diizinkan di lengkung 28i, jalur hilir petak jalan Stasiun Sentolo – Stasiun Wates adalah 80 km/jam.

**Gambar 15.** Grafik kecepatan lokomotif CC 206 15 05 tanggal 17 Oktober 2023

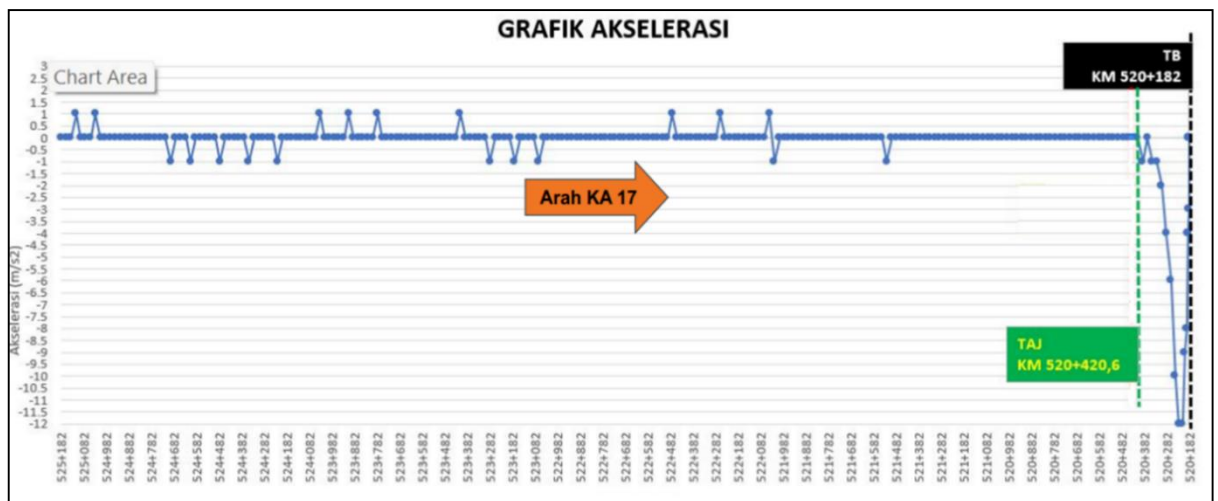
2. Dari data percepatan atau perlambatan lokomotif CC 206 15 05 yang terekam, sebelum lokomotif tiba di KM 520 + 420,6 atau posisi TAJ roda, tidak ada percepatan maupun perlambatan dari lokomotif tetapi setelah melewati posisi TAJ lokomotif mengalami perlambatan yang signifikan.

**Gambar 16.** Grafik percepatan lokomotif CC 206 15 05 tanggal 17 Oktober 2023

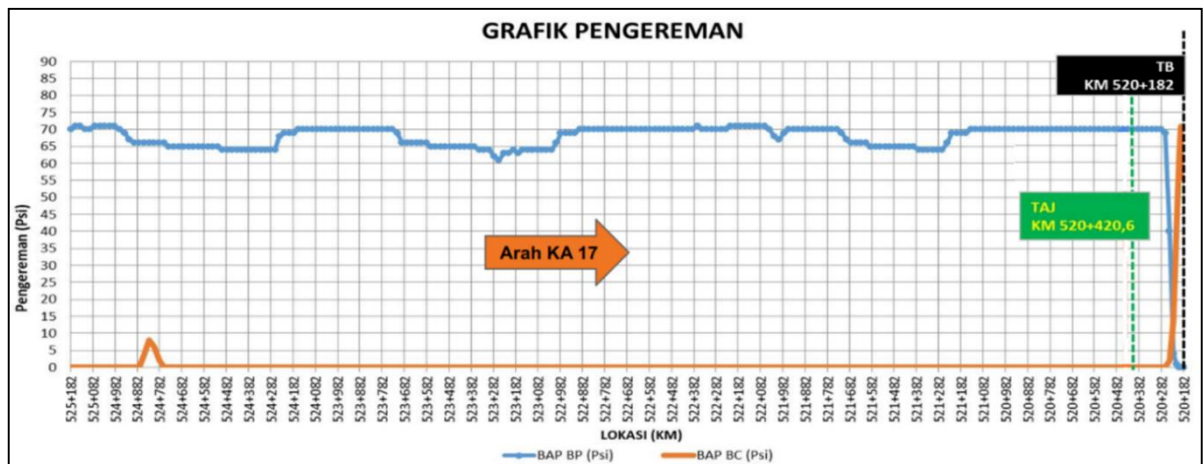
3. Dari data riwayat pengereman di pipa pengereman dan di *brake cylinder* pada lokomotif CC 206 15 05, saat lokomotif berada di posisi TAJ roda tidak ada pengereman yang terjadi pada lokomotif, dimana pada posisi ini nilai tekanan udara yang terukur di pipa pengereman sebesar 70 psi dan tekanan udara yang terukur di *brake cylinder* sebesar 0 psi. Pengereman pada lokomotif terjadi saat lokomotif berada di KM 520 + 282 atau setelah KA 17 Argo Semeru mengalami kecelakaan anjlok.

**Gambar 17.** Grafik pengereman lokomotif CC 206 15 05 tanggal 17 Oktober 2023

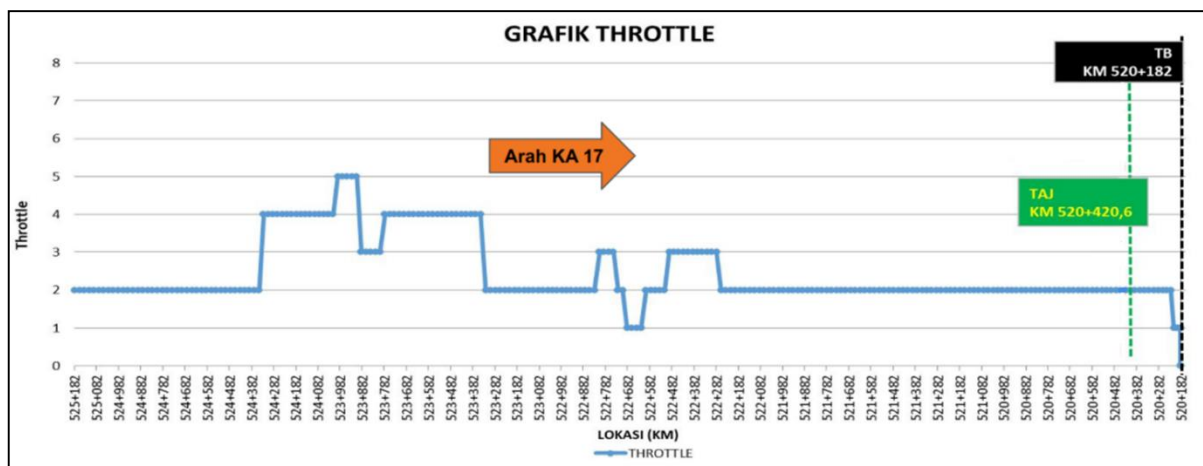
4. Dari data posisi tuas *throttle* di lokomotif CC 206 15 05, diketahui sesaat sebelum terjadinya kecelakaan anjlok dan saat terjadinya kecelakaan anjlok KA 17 Argo Semeru, posisi tuas *throttle* lokomotif berada di posisi T2. Posisi tuas *throttle* lokomotif diturunkan setelah terjadinya kecelakaan anjlok KA 17 Argo Semeru.

**Gambar 18.** Grafik posisi tuas *throttle* lokomotif CC 206 15 05 tanggal 17 Oktober 2023

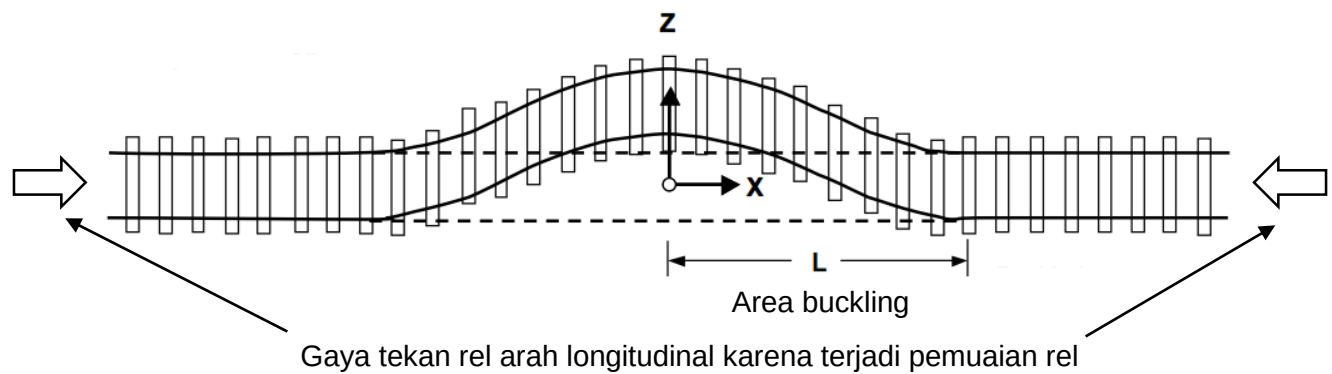
Kecelakaan anjlokannya KA 17 Argo Semeru di KM. 520 + 420 jalur hilir petak jalan antara Stasiun Sentolo – Stasiun Wates, diakibatkan oleh terjadinya *buckling* pada jalan rel. Terjadinya *buckling* disebabkan oleh pemuaian yang terjadi pada material logam rel. Pemuaian ini dipengaruhi oleh adanya perbedaan atau selisih temperatur ( $\Delta T$ ) yang tinggi di dalam struktur logam rel antara temperatur rel di saat pertama kali rel dipasang ( $T_1$ ) dan temperatur rel di saat kondisi cuaca panas ( $T_2$ ). Selain dipengaruhi oleh karena adanya selisih temperatur di rel, pemuaian ini juga dipengaruhi oleh nilai koefisien pemuaian dari material logam rel. Semakin besar nilai  $\Delta T$  dan koefisien muai dari rel ini maka akan semakin besar pertambahan panjang dan gaya tekan pemuaian rel arah longitudinal saat rel memuai. Sehingga jarak celah sambungan rel sangat dipengaruhi oleh temperatur pemasangan rel, dimana semakin rendah temperatur awal pemasangan rel maka akan semakin besar jarak celah rel yang dibutuhkan untuk pemuaian rel dan begitupun sebaliknya semakin tinggi temperatur awal pemasangan rel maka akan semakin kecil jarak celah rel yang dibutuhkan untuk pemuaian rel. Jika pada suatu bentang rel terdapat kekakuan arah lateral ballast yang lemah, penambat rel mengalami penurunan gaya tekan jepit arah vertikal dan jarak celah di sambungan rel tidak memadai untuk mengakomodir pertambahan panjang rel karena pemuaian, maka ujung rel pada bentang tersebut akan menekan ujung rel lainnya yang berada di sambungan rel sehingga ujung bentang rel di rel akan saling menekan pada arah longitudinal mengakibatkan bagian tengah bentang rel mengalami deformasi plastis pada arah lateral sehingga jalan rel akan meliuk membentuk kurva atau disebut dengan peristiwa rel *buckling*.

**Gambar 19.** Ilustrasi proses terjadinya rel *buckling*
