**KOMITE NASIONAL KESELAMATAN TRANSPORTASI  
REPUBLIK INDONESIA**

**LAPORAN AKHIR**  
**KNKT.20.01.02.01**

**LAPORAN INVESTIGASI KEBAKARAN BUS PENUMPANG DI APRON  
BANDARA INTERNASIONAL NGURAH RAI**

**TANGGAL 10 JANUARI 2020**

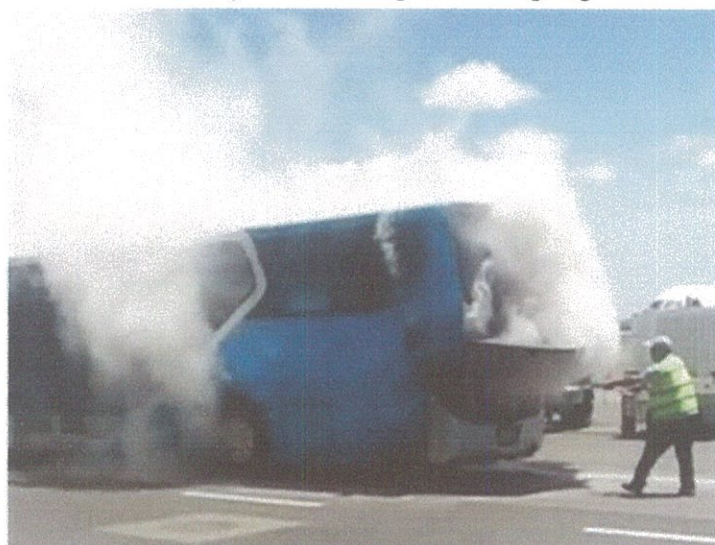
**Gambar 1. Pengemudi memadamkan api**

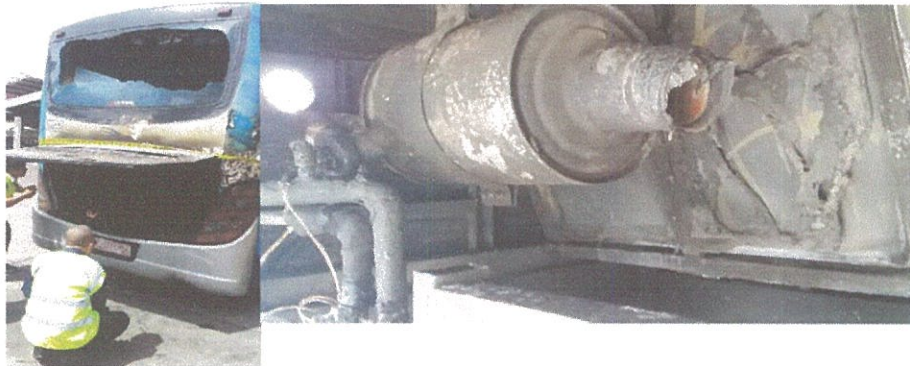
Kerusakan bagian ruang mesin dan bagian belakang bus, Aki terbakar, dan benda di kompartemen mesin bagian atas.

**Gambar 2. ruang mesin dan bagian belakang bus**

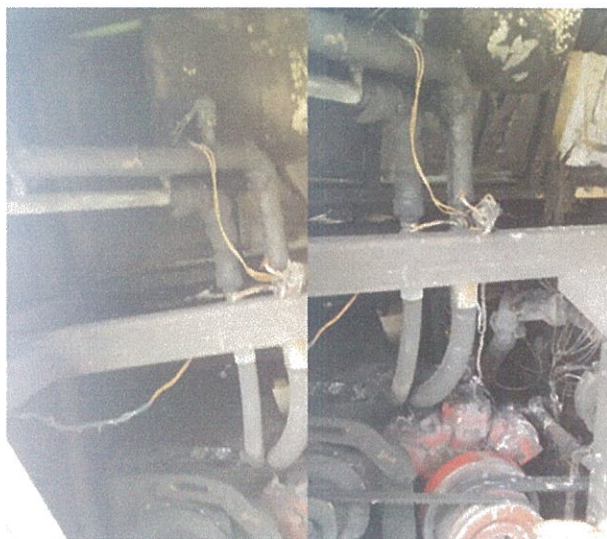
**Gambar 3. kompartemen kiri Mesin**

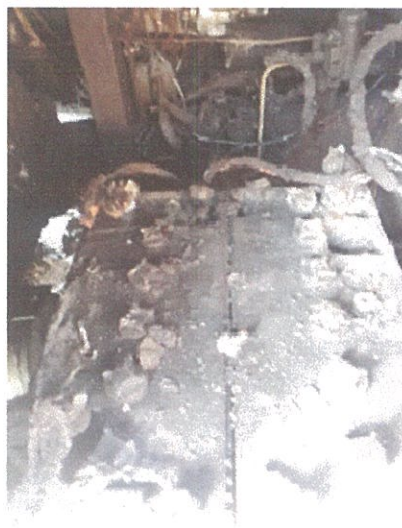
**Gambar 4. Baterai terbakar**

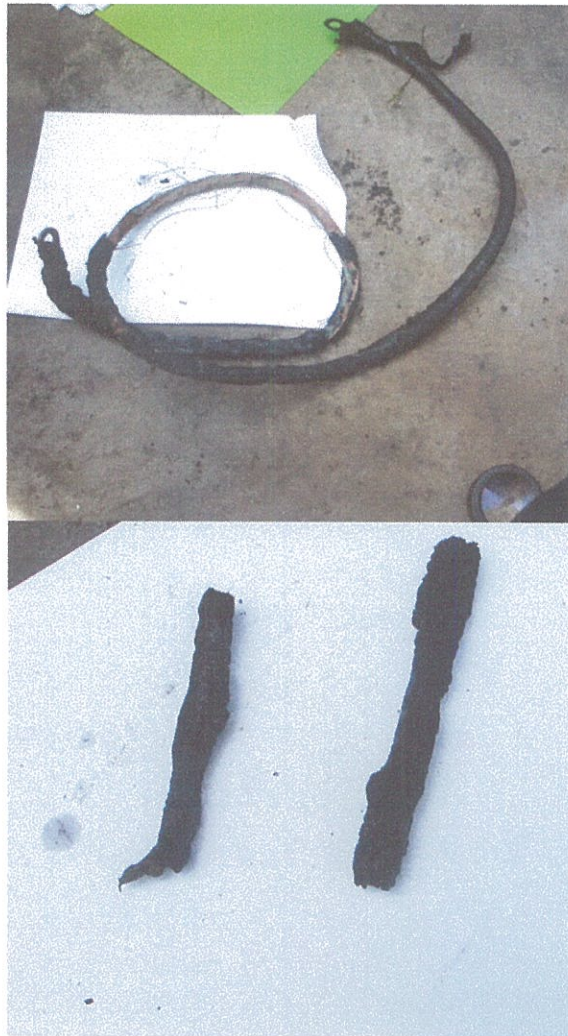
**Gambar 5. bungkus kabel baterai terbakar**
