**KOMITE NASIONAL KESELAMATAN TRANSPORTASI  
REPUBLIK INDONESIA**

## **KNKT.20.02.02.03**

**Laporan Investigasi Kecelakaan Pelayaran**

**BANJIR DI KAMAR MESIN *ANDRIANA XX*  
PERAIRAN LAUT SERAM, NAMLEA, MALUKU  
REPUBLIK INDONESIA  
4 FEBRUARI 2020**

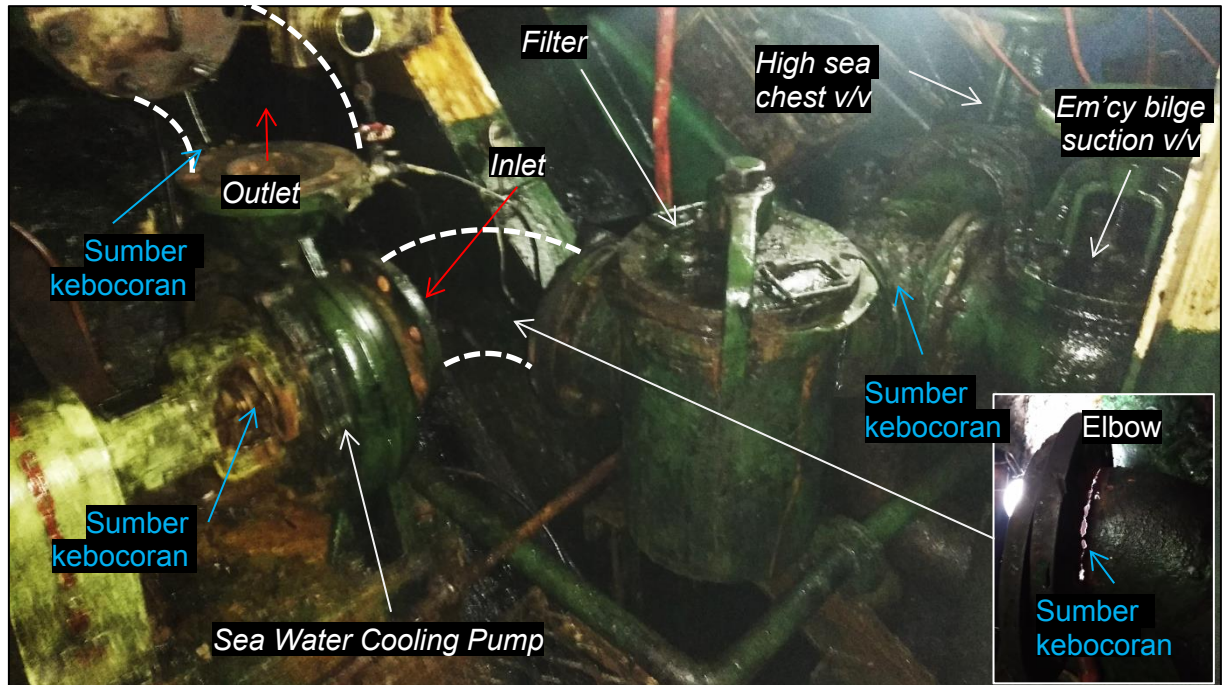
Semburan air laut dari celah poros pompa dan pipa air laut pendingin terus keluar meskipun katup isap air laut atas dan bawah kanan telah ditutup. Genangan air di kamar mesin perlahan-lahan terus bertambah hingga merendam Pompa Pemadam/Bilga dan Pompa Layanan Umum yang letaknya lebih rendah dari Lantai 1 kamar mesin.

**Gambar I-2: Kebocoran di Pompa dan Pipa Isap Sistem Pendingin Air Laut (inzet: elbow yang telah dilepas)**

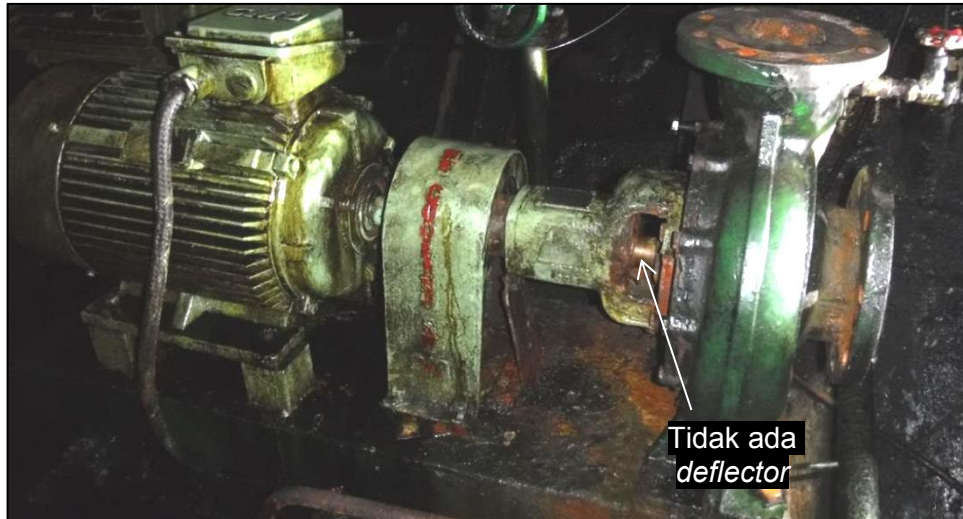
Gambar I-4 Pompa Pendingin Air Laut di Andriana XX

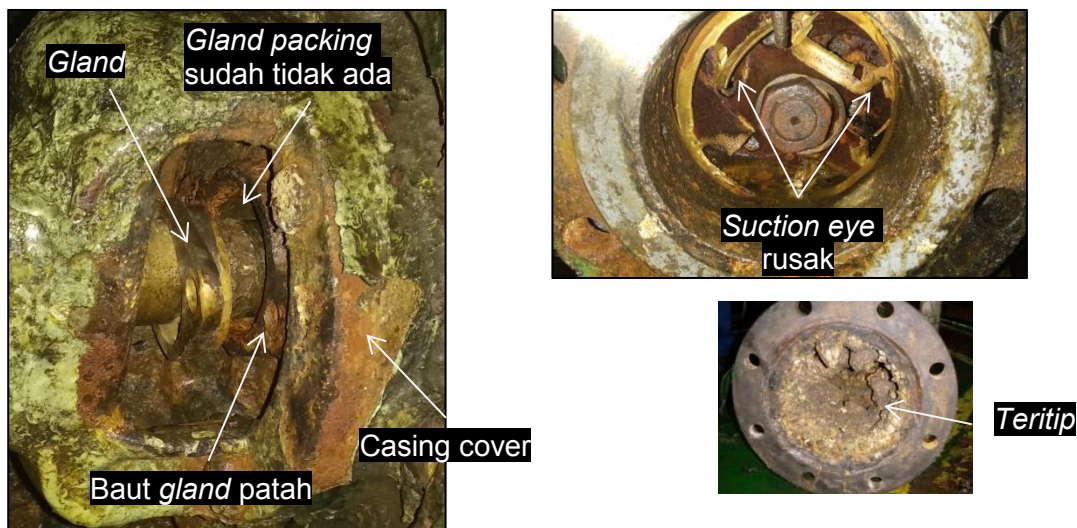
Pada tanggal 8—9 Februari 2020, Tim Investigasi KNKT melakukan pemeriksaan sistem pendingin air laut dan sistem bilga di kamar mesin *Andriana XX*. Tim menemukan pipa *elbow* menuju (*inlet*) dan keluar (*outlet*) Pompa Pendingin Air Laut (lihat Gambar I-6) telah dilepas dari tempatnya oleh awak mesin sebelum Tim Investigasi tiba. Pipa *manifold* dari lemari air laut kanan dibalut dengan karet ban dalam yang dilakukan oleh awak mesin ketika menangani kebocoran pada saat kejadian. Sumber kebocoran di pipa terlihat di sambungan flensa dan pipa (lihat inset Gambar I-6). Material pipa terlihat tipis dan berkarat. Kondisi bagian dalam pipa juga terlihat penuh dengan organisme laut/teritip.

**Gambar I- 6: kiri: Pompa Pendingin Air Laut. Kanan: Impeller Pompa Pendingin Air Laut dan Pipanya**

Kondisi Pompa Pendingin Air Laut secara visual dari luar tidak tampak kerusakan bodi pompa dan motor listrik. Secara visual terlihat bagian pompa yang berputar yaitu *impeller*, *suction eye*-nya telah rusak. Dua baut penahan *gland* telah patah sehingga *gland* dalam

posisi bebas dan *gland packing* tidak terlihat di dalamnya. Tidak terlihat *deflector*<sup>7</sup> (Gambar 3) pada poros pompa. Dua baut fondasi motor Pompa Pendingin Air Laut telah dilepas oleh awak mesin, sedangkan baut-baut fondasi pompa masih terpasang. Dari pemeriksaan juga diketahui bahwa rumah bantalan pompa didesain tanpa *grease nipple*.

Pemeriksaan terhadap poros pompa juga didapat bahwa poros mudah digerakkan bebas dengan tangan ke atas dan bawah. Sedangkan poros motor tidak dapat diputar dengan tangan.
