**KOMITE NASIONAL KESELAMATAN TRANSPORTASI  
REPUBLIK INDONESIA**

# **LAPORAN AKHIR**

**KNKT.21.09.18.03**

**Laporan Investigasi Kecelakaan Pelayaran  
KEBAKARAN KAPAL PERIKANAN *HENTRI-I*  
DI PERAIRAN UTARA KEPULAUAN TANIMBAR, MALUKU  
REPUBLIK INDONESIA  
3 SEPTEMBER 2021**

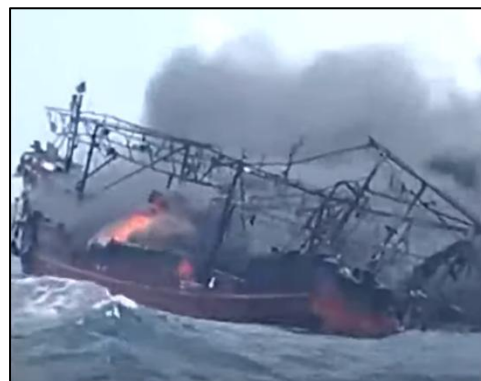
**Gambar 2 Kondisi Hentri-I Saat Awak Kapalnya Dievakuasi**

Akibat kejadian ini kapal *Hentri-I* terbakar dan kemungkinan besar tenggelam. Sampai dengan penutupan operasi SAR, 26 orang dinyatakan hilang dan 5 orang selamat.

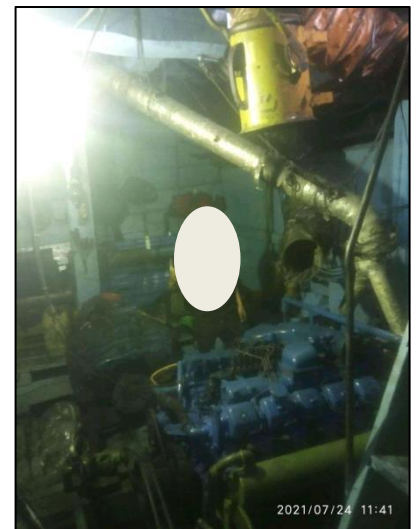
Informasi dari awak kapal menyatakan tangki bahan bakar *Hentri-I* berbahan *fiberglass* dan material saluran bahan bakar dari tangki ke mesin menggunakan slang berbahan polivinil klorida (PVC) yang diikat menggunakan klem baja.

**Gambar 4 Kamar Mesin Hentri-I**

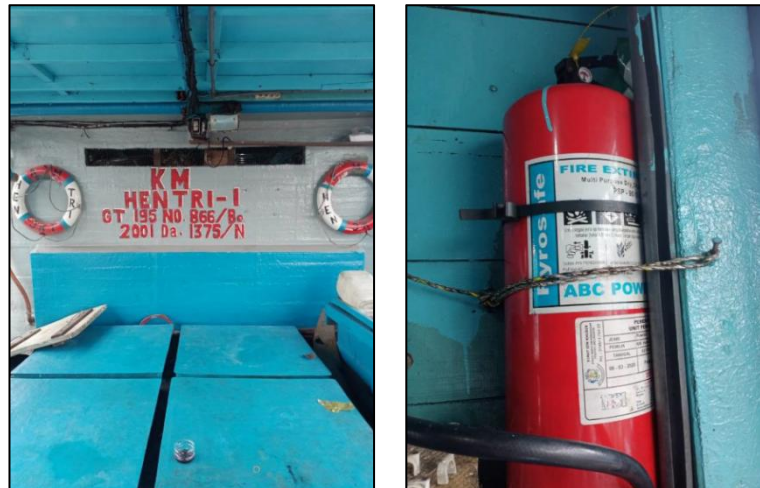
**Gambar 5 Pelampung Penolong dan APAR Hentri-I (sumber: PSDKP Jakarta)**

*Hentri-I* tidak memiliki detektor kebakaran dan pompa pemadam di atas kapal. Di atas kapal terdapat empat alat pemadam api ringan (APAR) jenis bubuk kimia kering yang masing-masing diletakkan di kamar mesin dua unit dan di kamar nakhoda dua unit.
