KOMITE NASIONAL KESELAMATAN TRANSPORTASI  
REPUBLIK INDONESIA

# LAPORAN AKHIR

Laporan Investigasi Kecelakaan Pelayaran

Tenggelamnya kapal *Permata Asia*  
Timur-Laut Pulau Sangiang, Laut Flores

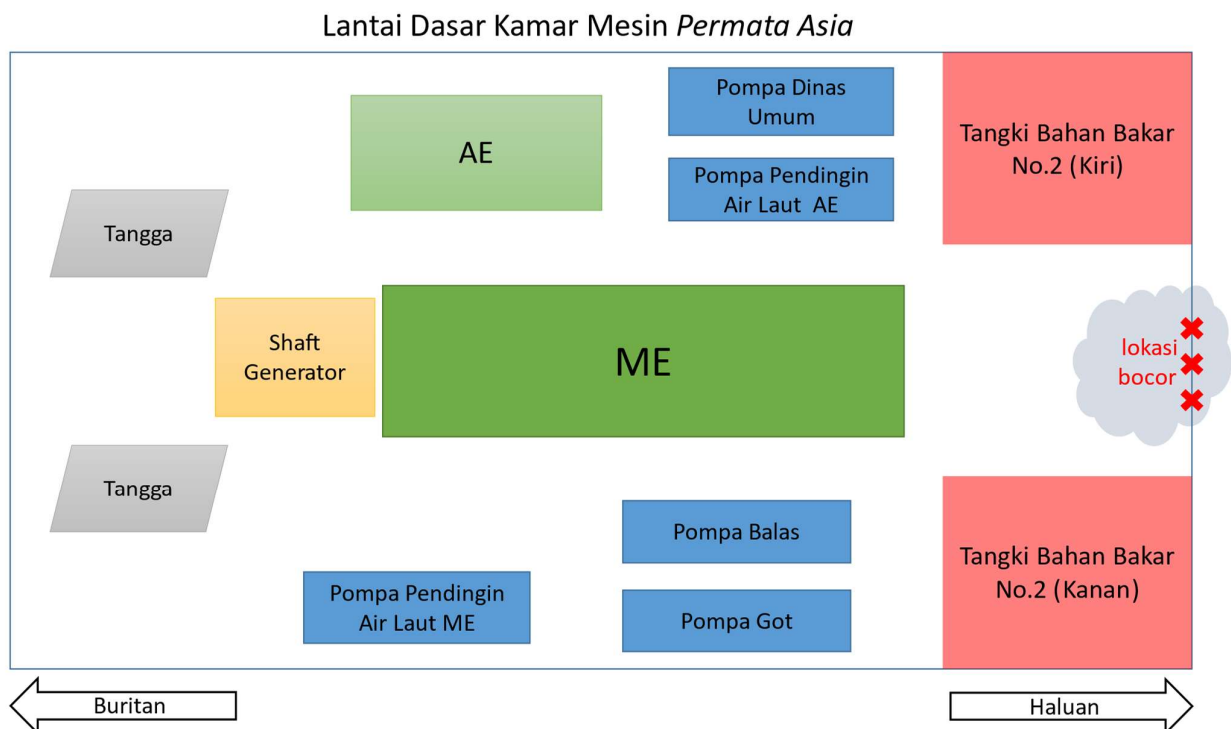
Pada hari Sabtu tanggal 7 Mei 2022 dini hari, Masinis Dua yang sedang berdinis jaga mendengar alarm got berbunyi. Masinis Dua kemudian menyalakan pompa got untuk mengeluarkan air yang ada di got kamar mesin. Akan tetapi alarm got tetap terus berbunyi meskipun pompa got sudah dinyalakan. Masinis Dua kemudian melakukan pengecekan untuk melihat kondisi got. Dalam pengecekannya Masinis Dua melihat adanya air yang menyembur masuk ke kamar mesin yang berasal dari lubang yang letaknya di pertemuan antara pelat dasar kamar mesin dengan pelat sekat melintang kamar mesin.

Masinis Dua melakukan upaya penyumbatan pada lubang keluarnya air tetapi yang terjadi lubang semakin besar sehingga membuat air semakin deras masuk ke kamar mesin. Masinis Dua melihat terdapat beberapa tempat disekitar lubang yang disumbat menyembur juga air dan masuk ke kamar mesin. Masinis Dua kemudian dengan segera memberitahukan keadaan ini kepada Kepala Kamar Mesin (KKM).

**Gambar 1: Layout lantai dasar kamar mesin dan lokasi bocor (sumber: awak mesin *Permata Asia*)**

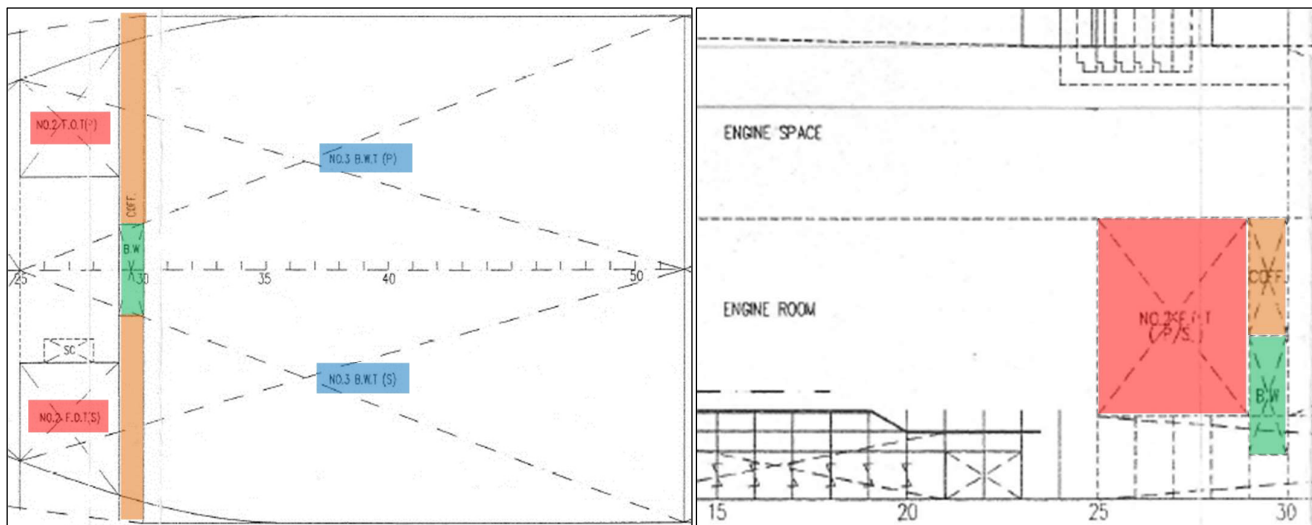
Di antara ruang muat belakang dan kamar mesin terpasang sekat melintang. Pemisah antara kedua kompartemen tersebut merupakan sekat melintang kedap air yang terletak di frame 30. Mengarah ke belakang dari sekat melintang kedap air terdapat dua *cofferdam* vertikal yang letaknya sampai pada frame 29 atau selebar satu frame. *Cofferdam* vertikal ini untuk mengakomodir keberadaan tangki bahan bakar nomor 2 kiri dan kanan. *Cofferdam* tersebut memiliki ukuran tinggi yang sama dengan tinggi tangki bahan bakar nomor 2, sedangkan untuk lebarnya *cofferdam* melebihi lebar tangki bahan bakar nomor 2.

Berdasarkan gambar rencana umum (*General Arrangement*) *Permata Asia* terdapat *bilge well* di kamar mesin. *Bilge well* tersebut letaknya berada di tengah di antara *cofferdam* vertikal tangki bahan bakar nomor 2. Adapun lebar *bilge well* dari frame 30 sampai di frame 29. Terdapat perbedaan batas dasar *bilge well* dilihat dari informasi yang di gambar rencana umum dengan informasi di dalam gambar profil konstruksi (*construction profile*). Adapun dalam gambar rencana umum batas dasar *bilge well* sampai di pelat atas alas dasar ganda, sedangkan dalam gambar profil konstruksi batas dasar *bilge well* lebih rendah dari pada pelat atas alas dasar ganda (lihat gambar 5 dan gambar 6). Pada gambar rencana umum terlihat kalau batas dasar *bilge well* turun atau berada di dalam tangki air balas nomor 3 seperti ceruk. Dari dokumen kapal yang didapat oleh tim investigasi KNKT tidak ada data yang pasti mengenai ukuran dan kapasitas dari *bilge well* di kamar mesin tersebut.

**Gambar 5: Letak cofferdam kamar mesin (warna oranye) dan bilge well (warna hijau) di sekitar sekat melintang kedap air bagian belakang (sumber: BKI, General Arrangement)**

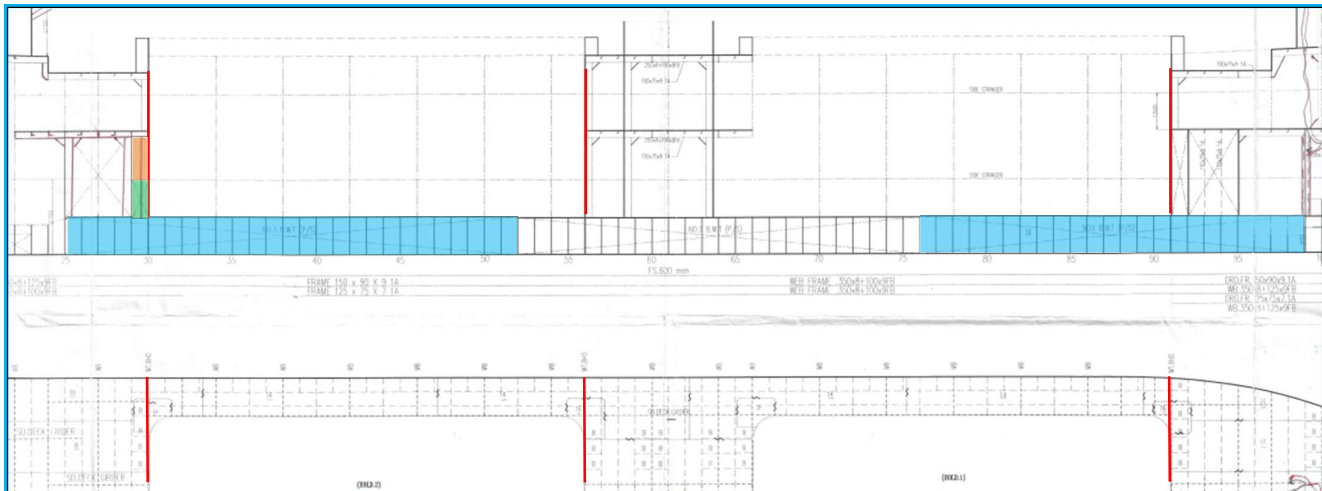
Tangki air balas nomor 3 berada pada frame 25 sampai frame 52. Batas belakang tangki ini menjorok ke belakang. Kondisi demikian menempatkan sekat melintang kedap air belakang berada di atas tangki balas nomor 3. Letak sekat

melintang kedap air bagian belakang berada pada frame 30. Sekat melintang ini yang memisahkan antara palka belakang dengan kamar mesin.

**Gambar 6: Tangki air balas no. 1 dan no. 3 (warna biru), sekat melintang kedap air (warna merah), cofferdam kamar mesin (warna oranye), dan bilge well (warna hijau). (Sumber: BKI, Construction Profile)**

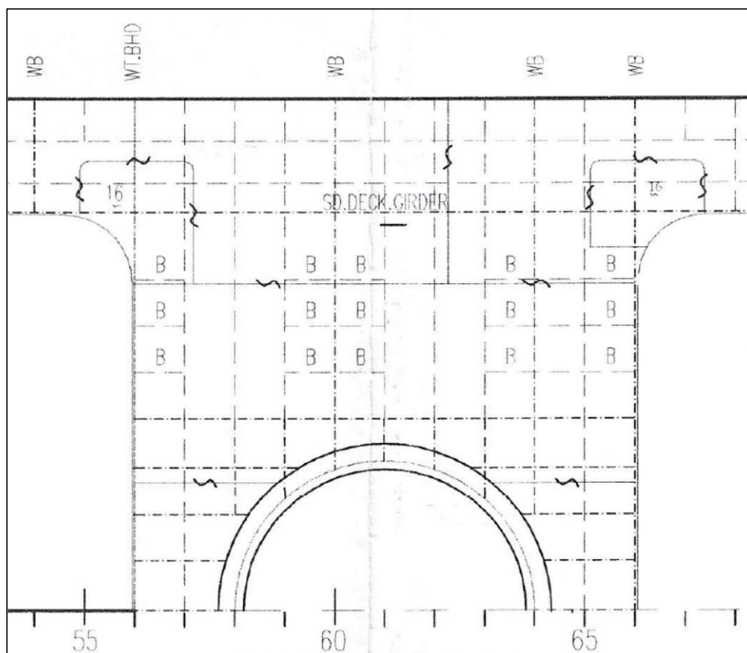
**Gambar 7: Sekat melintang kedap air di frame 56**

Di dalam laporan penedokan disebutkan ada penggantian pelat pada *transverse bulkhead* dengan ukuran 10 mm x 1470 x 600 mm dan ukuran 10 mm x 1470 x 1000 mm, tetapi tidak disebutkan *transverse bulkhead* mana yang dimaksud.

Pada laporan survey BKI terdapat catatan surveyor yang menyatakan bahwa *transverse bulkhead* frame 66 tidak ditemukan di kapal. Dalam gambar profil konstruksi tidak terdapat sekat melintang di frame 66 akan tetapi hanya struktur web. Sedangkan keterangan sekat melintang kedap air pada gambar profil konstruksi terdapat di frame 56.

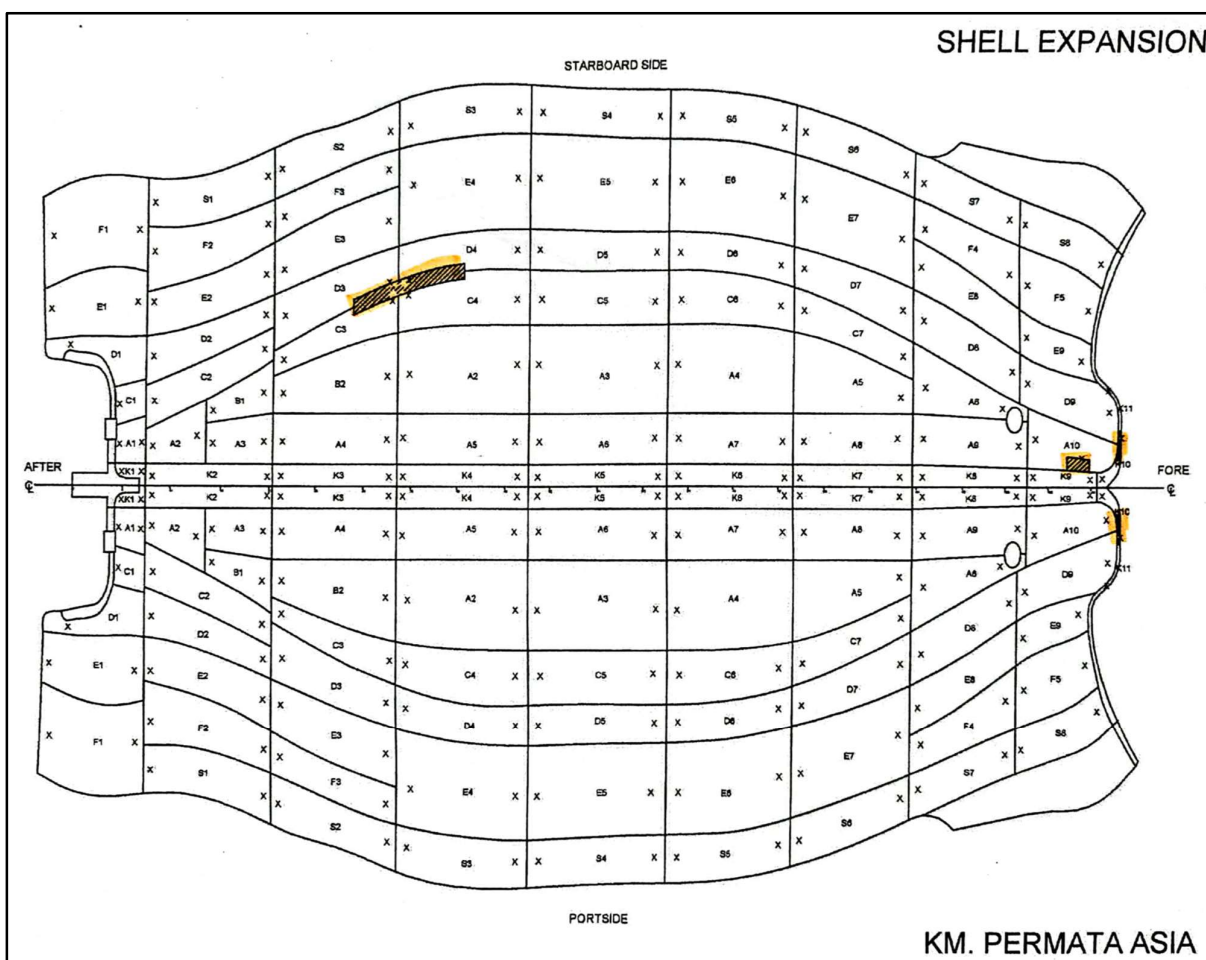
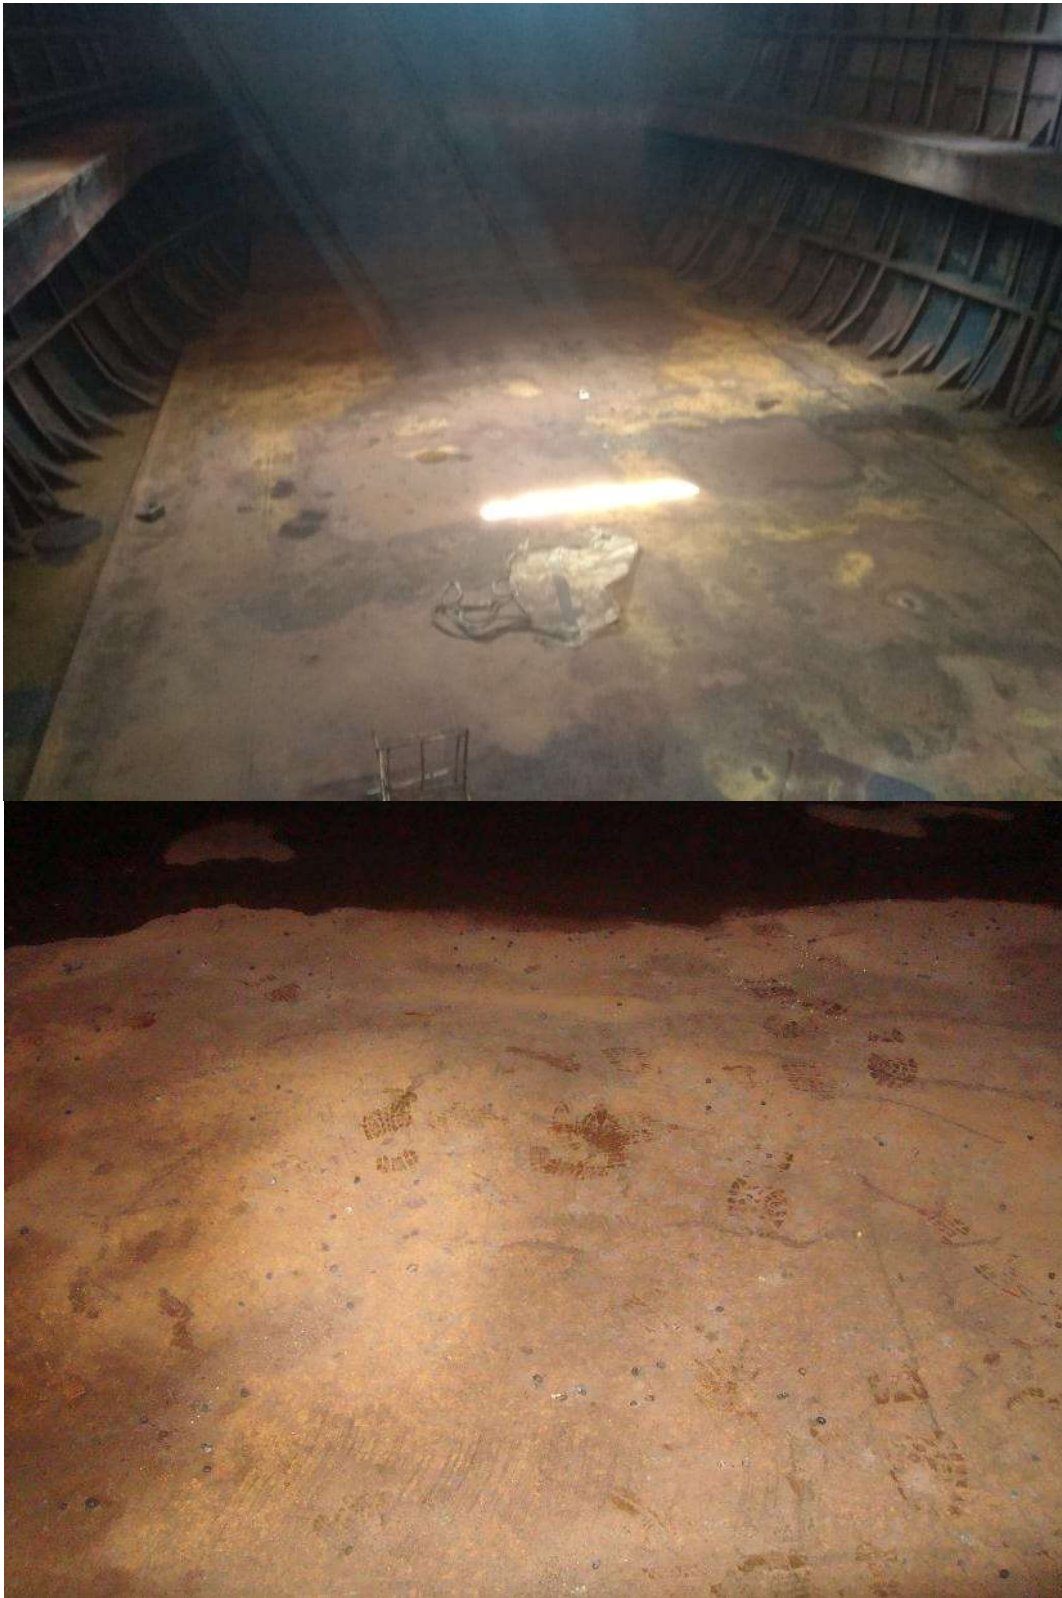
**Gambar 9: Kondisi ruang muat *Permata Asia* sewaktu diperiksa oleh surveyor BKI Belawan (sumber: BKI Belawan)**

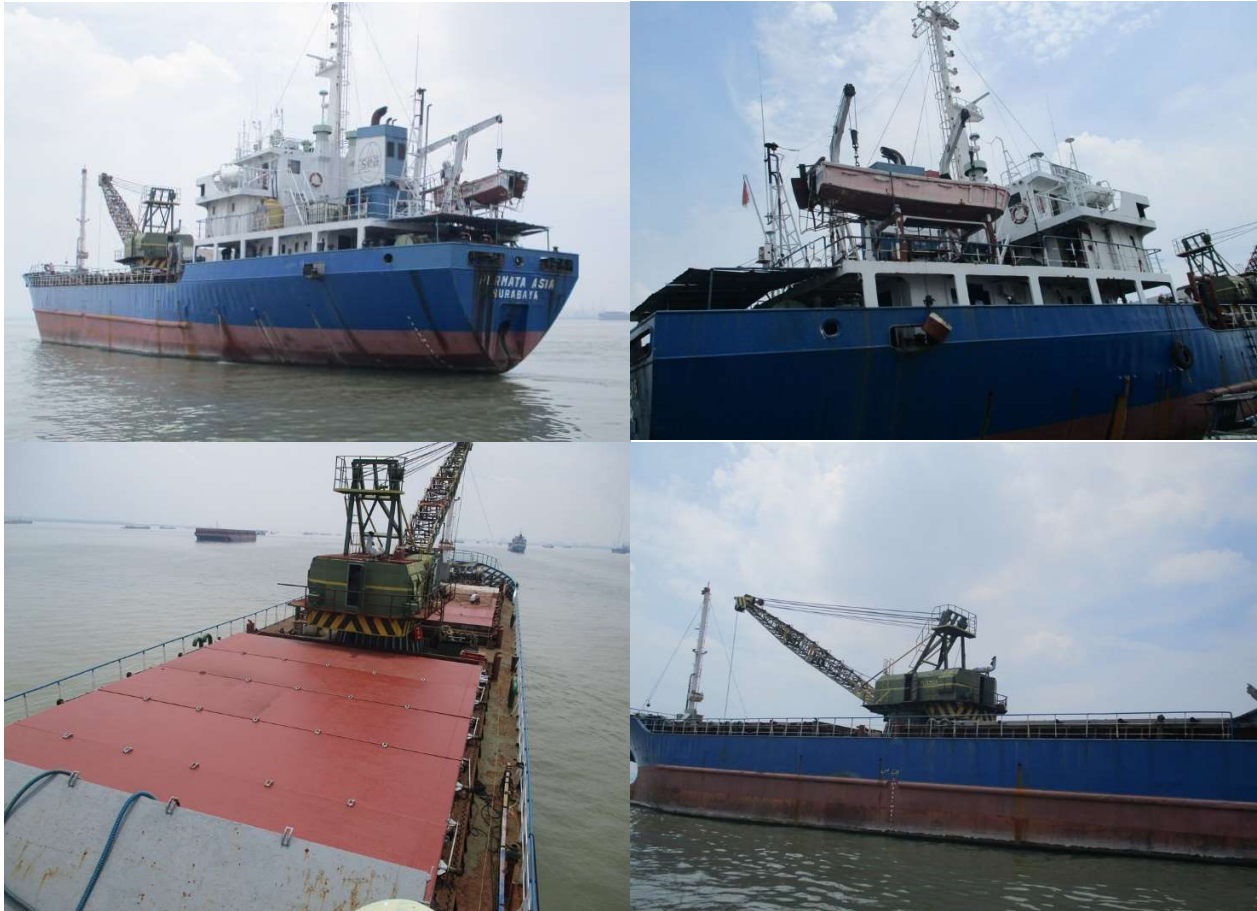
Petugas MI menerangkan bahwa sewaktu melakukan pemeriksaan di dalam ruang muat didapati dasar ruang muat tertutup penuh dengan palet kayu yang dipakai sebagai alas untuk kargo. Kondisi pelat dasar ruang muat secara visual tidak dapat terlihat dengan jelas karena keberadaan palet kayu tersebut.

**Gambar 10: Permata Asia sewaktu diperiksa oleh petugas MI Gresik (sumber: KSOP Gresik)**

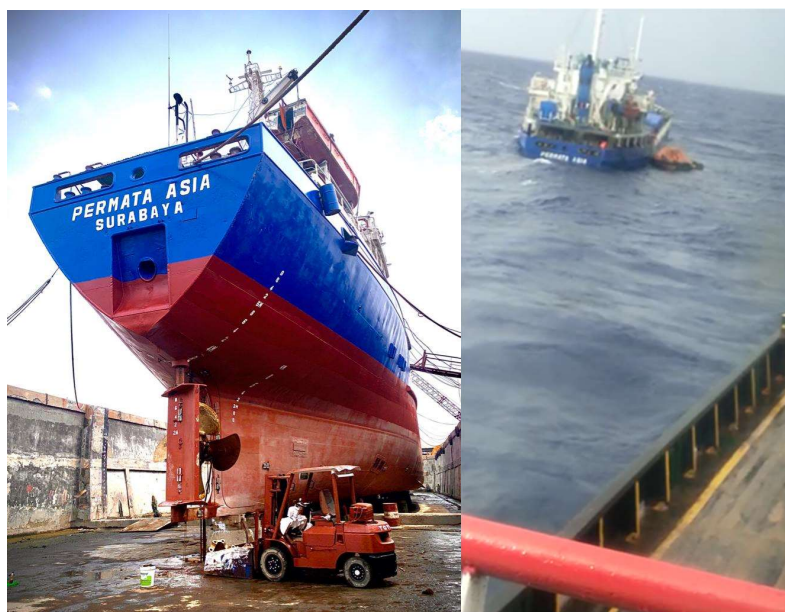
**Gambar 11: Lubang jangkar buritan Permata Asia**

*Permata Asia* secara desain memiliki lubang jangkar buritan. Pada saat pelayaran perlengkapan jangkar serta rantainya tidak terpasang di kapal. Ketika gelombang laut yang cukup tinggi menerpa dari arah belakang kapal maka kemungkinan air laut dapat masuk melalui lubang jangkar buritan. Masuknya air laut ke dalam ruang penyimpanan rantai jangkar buritan menyebabkan kapal menerima berat tambahan. Pada tangkapan gambar sewaktu proses evakuasi dilakukan oleh LCT *Permata Dua* terlihat bagian buritan *Permata Asia* lebih terbenam dari sarat maksimalnya dan lubang jangkar buritan sudah berada di bawah permukaan air laut. Jika kondisi pelat di ruangan penyimpanan rantai jangkar buritan sudah tidak kedap air lagi maka air yang masuk bisa dengan bebas mengalir ke ruangan yang berada disebelahnya.
