KOMITE NASIONAL KESELAMATAN TRANSPORTASI  
REPUBLIK INDONESIA

KNKT.23.12.07.03

Laporan Investigasi Kecelakaan Pelayaran

Ledakan di  
*Labuan Bajo #1*  
Perairan Pelabuhan Labuan Bajo  
Republik Indonesia

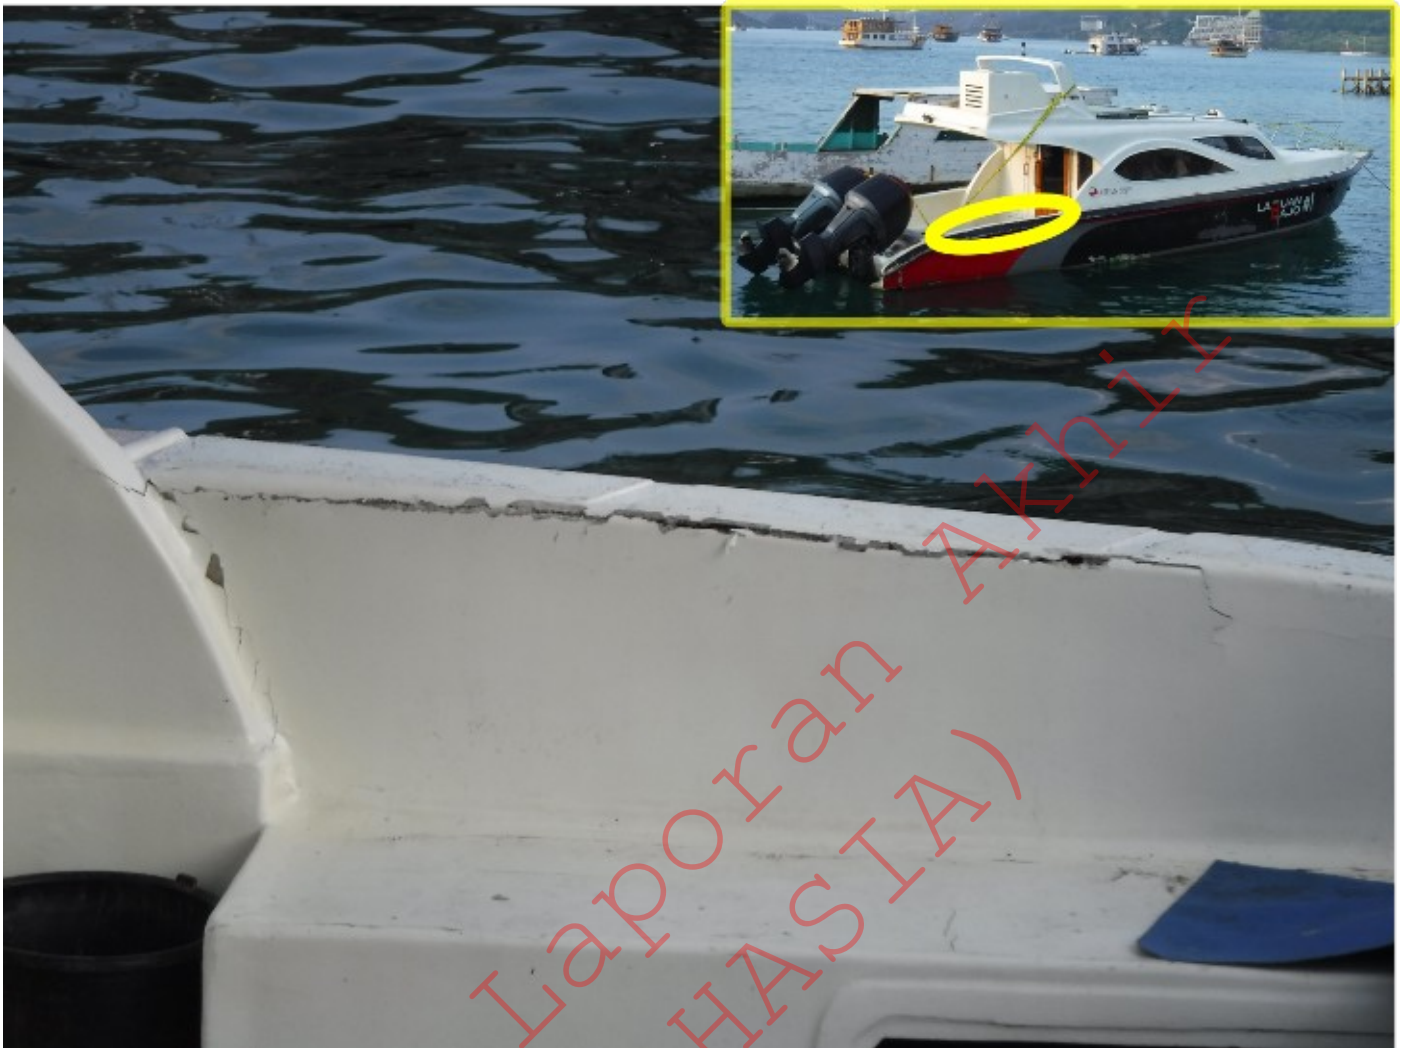
Tidak ada korban jiwa maupun kerusakan lingkungan akibat kecelakaan ini. Namun demikian, awak kapal dan sebagian penumpang yang berada di buritan menderita luka ringan. Adapun kondisi kapal di area buritan tidak mengalami kerusakan yang fatal, bahkan jelaga ataupun bekas terbakar tidak terlihat. Akan tetapi, dinding buritan kanan (di atas tempat duduk) mengalami pecah dan retak cukup panjang. Di samping itu, lantai di dalam ruang penumpang juga mengalami deformasi (lantai sedikit terangkat).

**Gambar 2: Kerusakan pada dinding kanan buritan**

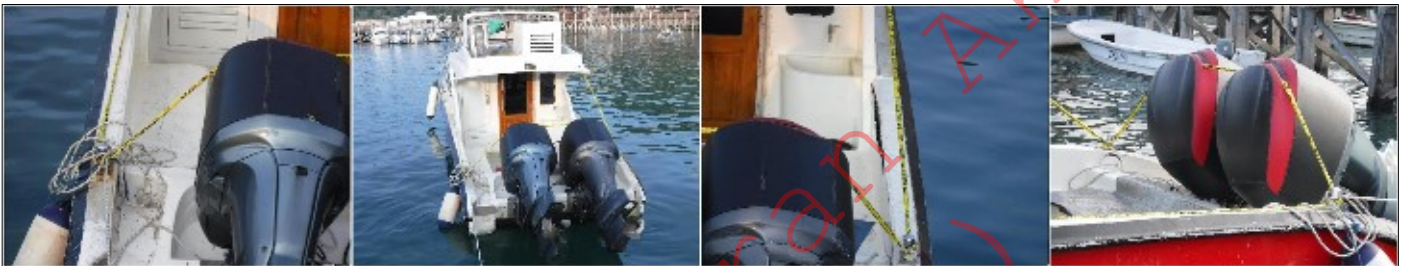
Fakta-fakta ledakan di kapal berupa ledakan yang terjadi di area buritan kapal (area terbuka), tidak ada laporan kerusakan di area ruang penumpang (area tertutup), tidak ada kerusakan pada permesinan kapal, tidak ada korban luka akibat pecahan logam/kaca, dan tidak ada kerusakan pada jendela atau pintu yang mengarah ke buritan kapal. Berdasarkan fakta-fakta tersebut dapat disimpulkan bahwa lokasi ledakan adalah di buritan. Dalam hal ini, dinding buritan kanan (di atas tempat duduk) yang menunjukkan kerusakan mengindikasikan lokasi ledakan. Retak dan celah sobekan yang ada pada dinding buritan kanan mengindikasikan adanya desakan dari dalam dinding karena dinding kapal mengalami deformasi ke arah luar, bukan ke arah dalam. Di samping itu, lantai ruang penumpang juga mengalami deformasi seolah ada desakan dari bawah ruang penumpang.

**Gambar 3: Dari kiri ke kanan: Kondisi dinding buritan kiri, kondisi pintu dan jendela mengarah ke buritan, kondisi dinding buritan kanan, dan kondisi mesin.**

Oksigen tersedia melimpah, baik di area buritan adalah ruang terbuka maupun di kompartemen bawah lantai. Sementara itu, bahan mudah terbakar yang tersedia di atas kapal antara lain bahan bakar Pertamina (gasoline octane 92 atau Ron 92) yang disimpan di bawah lantai buritan dan zat kimia (misalnya cat, *thinner*) yang disimpan di dinding area buritan. Melihat kerusakan yang terjadi pada area lantai ruang penumpang tertutup (*indoor*) dan dinding area buritan, bahan mudah terbakar kemungkinan besar terdapat pada lokasi-lokasi yang mengalami kerusakan tersebut. Dalam hal ini, uap bahan bakar yang terperangkap di lokasi tersebut menjadi bahan mudah terbakar. Dengan demikian, lokasi ledakan berasal dari ruangan di bawah lantai yang tersambung hingga ke dinding area buritan. Kerusakan yang dialami dinding kanan area buritan mengindikasikan bahwa konstruksi di lokasi tersebut adalah yang terlemah dan adanya tekanan yang tertutup ketika uap bahan bakar terpantik suatu sumber panas. Dinding kiri area buritan tidak mengalami deformasi karena penutupnya tidak serapat tutup dinding kanan.
