**KOMITE NASIONAL KESELAMATAN TRANSPORTASI  
REPUBLIK INDONESIA**

**KNKT.23.12.07.03**

**Laporan Investigasi Kecelakaan Pelayaran**

**Ledakan di  
*Labuan Bajo #1*  
Perairan Pelabuhan Labuan Bajo  
Republik Indonesia**

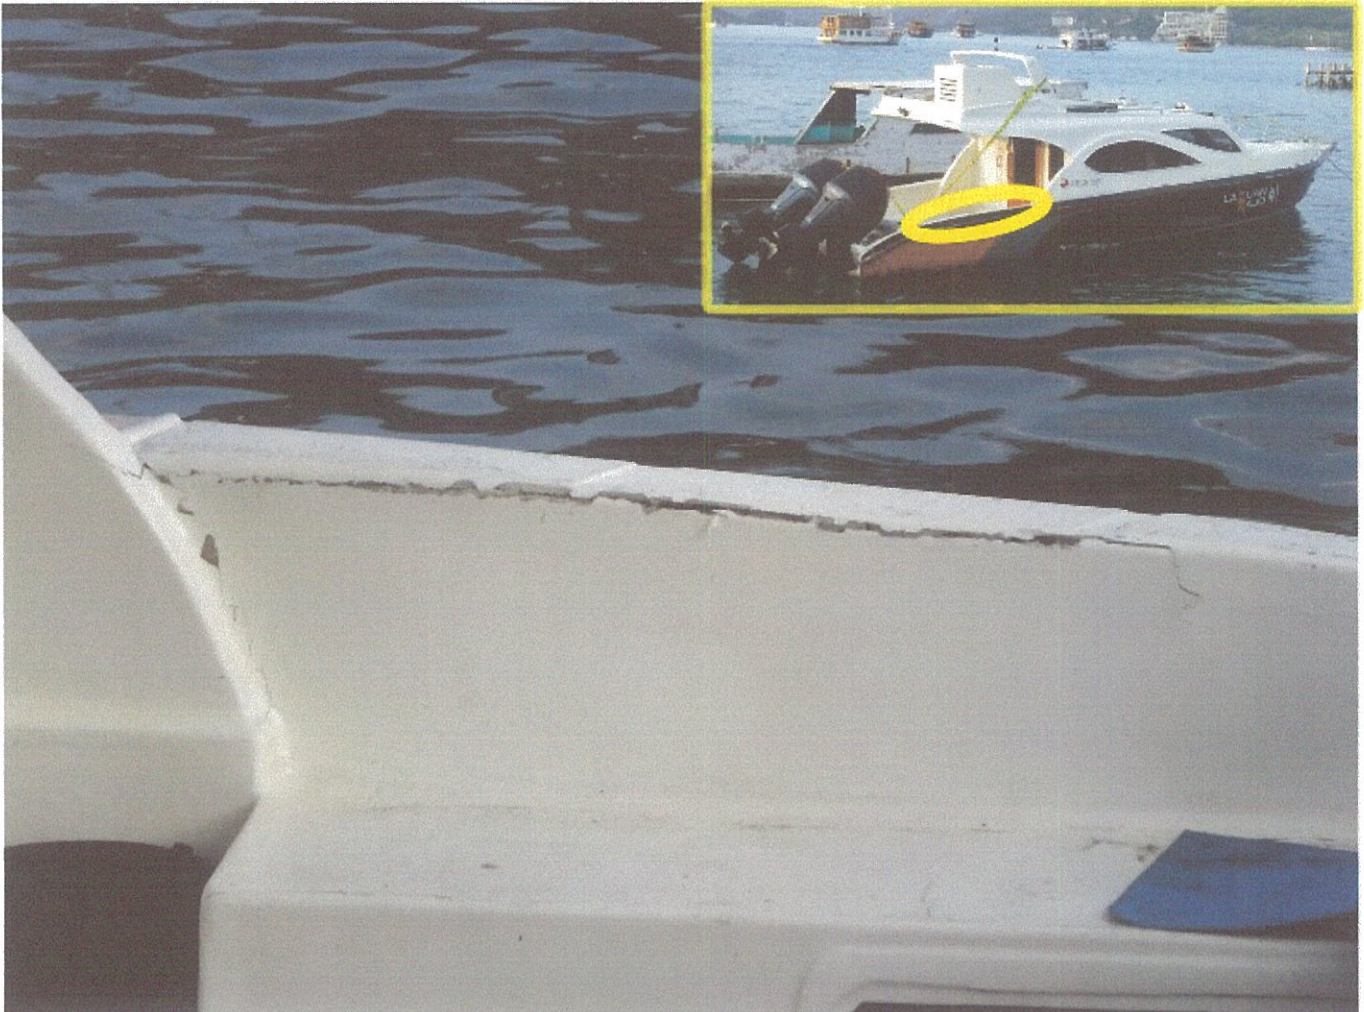
Tidak ada korban jiwa maupun kerusakan lingkungan akibat kecelakaan ini. Namun demikian, awak kapal dan sebagian penumpang yang berada di buritan menderita luka ringan. Adapun kondisi kapal di area buritan tidak mengalami kerusakan yang fatal, bahkan jelaga ataupun bekas terbakar tidak terlihat. Akan tetapi, dinding buritan kanan (di atas tempat duduk) mengalami pecah dan retak cukup panjang. Di samping itu, lantai di dalam ruang penumpang juga mengalami deformasi (lantai sedikit terangkat).

**Gambar 2: Kerusakan pada dinding kanan buritan**

Oksigen tersedia melimpah, baik di area buritan adalah ruang terbuka maupun di kompartemen bawah lantai. Sementara itu, bahan mudah terbakar yang tersedia di atas kapal antara lain bahan bakar Pertamina (*gasoline octane 92* atau Ron 92) yang disimpan di bawah lantai buritan dan zat kimia (misalnya cat, *thinner*) yang disimpan di dinding area buritan. Melihat kerusakan yang terjadi pada area lantai ruang penumpang tertutup (*indoor*) dan dinding area buritan, bahan mudah terbakar kemungkinan besar terdapat pada lokasi-lokasi yang mengalami kerusakan tersebut. Dalam hal ini, uap bahan bakar yang terperangkap di lokasi tersebut berpeluang lebih tinggi menjadi bahan mudah terbakar dibandingkan zat kimia lainnya. Dengan demikian, lokasi ledakan berasal dari ruangan di bawah lantai yang tersambung hingga ke dinding area buritan. Kerusakan yang dialami dinding kanan area buritan mengindikasikan bahwa konstruksi di lokasi tersebut adalah yang terlemah dan adanya tekanan yang tertutup ketika uap bahan bakar terpantik suatu sumber panas. Dinding kiri area buritan tidak mengalami deformasi karena penutupnya tidak serapat tutup dinding kanan.

Setelah kecelakaan, pemilik kapal membuat inisiatif program tindakan keselamatan mandiri berupa perhatian lebih pada penutup di kedua sisi area buritan (area terbuka) dan tumpahan bahan bakar ketika proses pengisian bahan bakar.

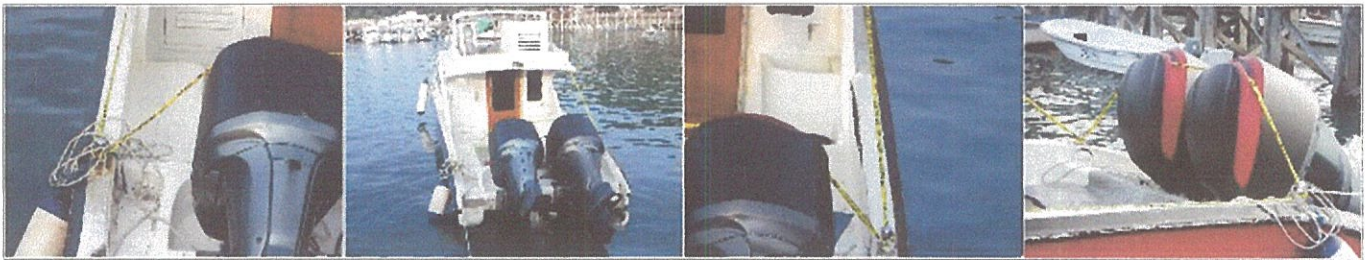
Fakta-fakta ledakan di kapal berupa ledakan yang terjadi di area buritan kapal (area terbuka), tidak ada laporan kerusakan di area ruang penumpang (area tertutup), tidak ada kerusakan pada permesinan kapal, tidak ada korban luka akibat pecahan logam/kaca, dan tidak ada kerusakan pada jendela atau pintu yang mengarah ke buritan kapal. Berdasarkan fakta-fakta tersebut dapat disimpulkan bahwa lokasi ledakan adalah di buritan. Dalam hal ini, dinding buritan kanan (di atas tempat duduk) yang menunjukkan kerusakan mengindikasikan lokasi ledakan. Retak dan celah sobekan yang ada pada dinding buritan kanan mengindikasikan adanya desakan dari dalam dinding karena dinding kapal mengalami deformasi ke arah luar, bukan ke arah dalam. Di samping itu, lantai ruang penumpang juga mengalami deformasi seolah ada desakan dari bawah ruang penumpang.

**Gambar 3: Dari kiri ke kanan: Kondisi dinding buritan kiri, kondisi pintu dan jendela mengarah ke buritan, kondisi dinding buritan kanan, dan kondisi mesin.**

1. Adanya campuran uap bahan bakar dan oksigen ruangan di bawah lantai yang tersambung hingga ke dinding area buritan yang berada dalam rentang LEL-UEL yang terpantik panas.
