KNKT – 09 – 09 – 08 – 02

**LAPORAN HASIL INVESTIGASI  
KECELAKAAN KERETA API**

**ANJLOKAN KA 3516A**

**KM 31+100/200 EMPLASEMEN ST. LAWANG  
MALANG, JAWA TIMUR**

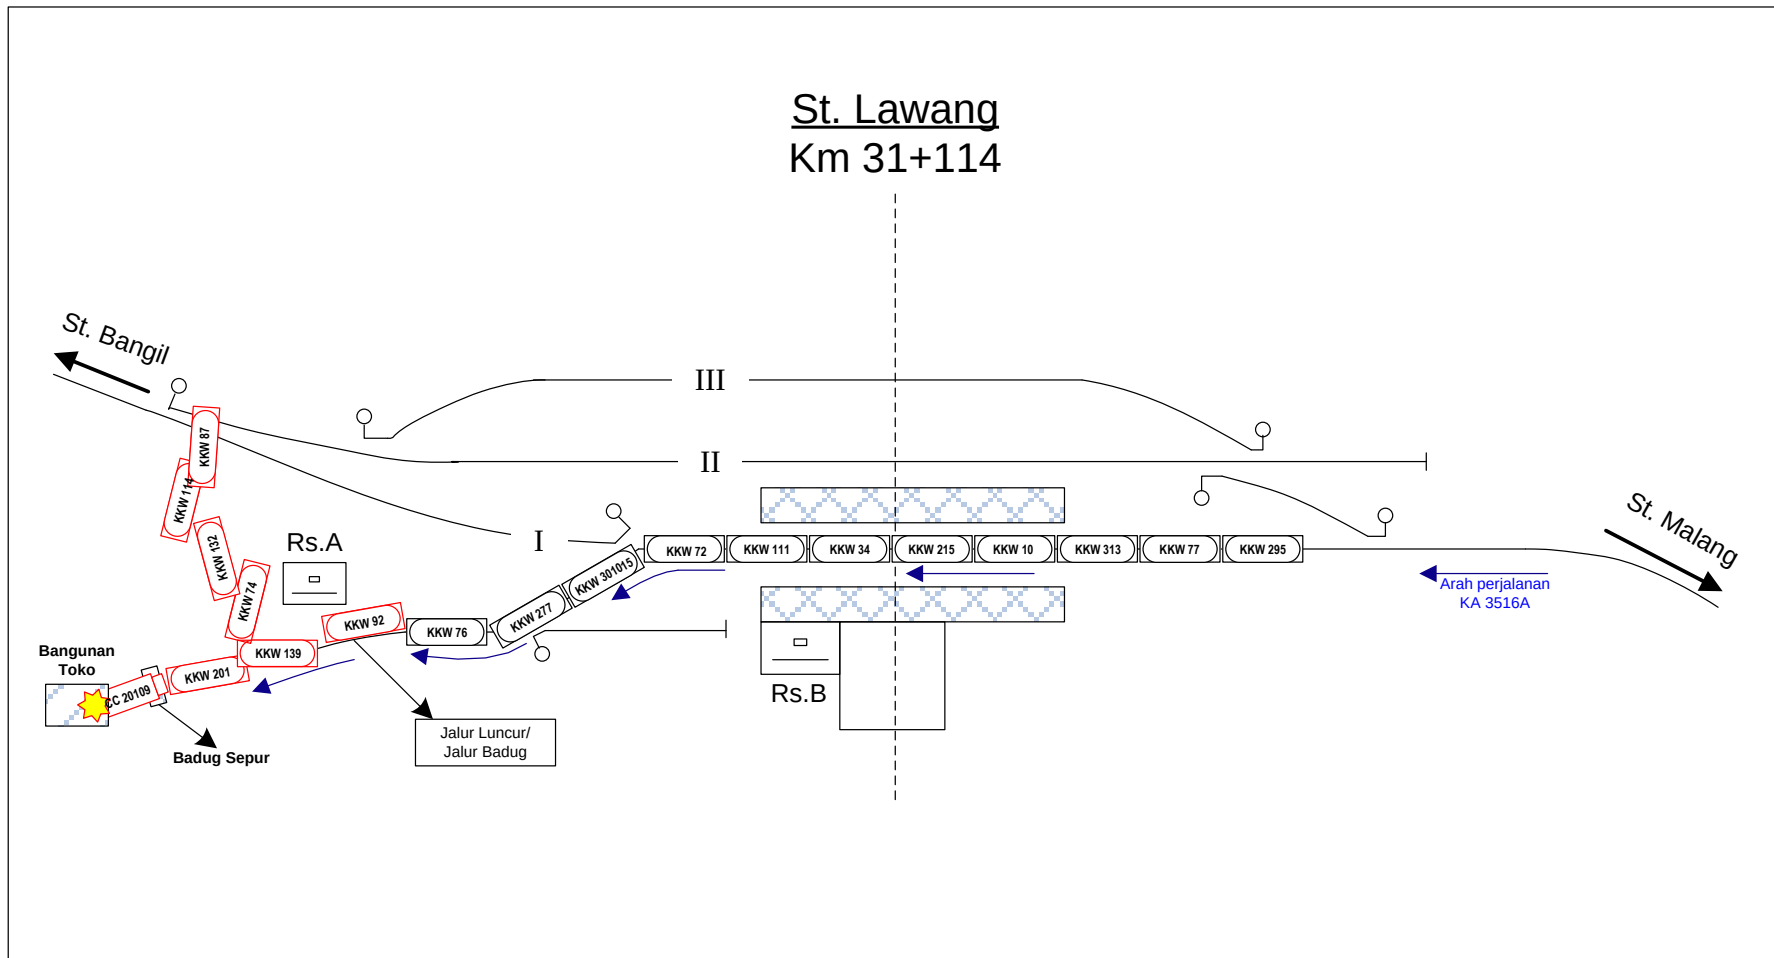
Sesuai jadwal, PPKA St. Lawang memprogramkan KA 3516A masuk dan berhenti di jalur I. PPKA menarik sinyal masuk B.I (Semboyan 5), namun KA tidak bisa berhenti/ larat menuju sepur luncur, kemudian menumbur badug sepur dan menumbur bangunan toko. KA 3516A anjlok dengan kondisi Lokomotif CC 20109 menumbur bangunan toko dan anjlok serta 7 KKW anjlok dan terguling.

**Gambar 2.** Sketsa Anjlokan KA 3516A di Km 31+100/200 Emplasemen St. Lawang

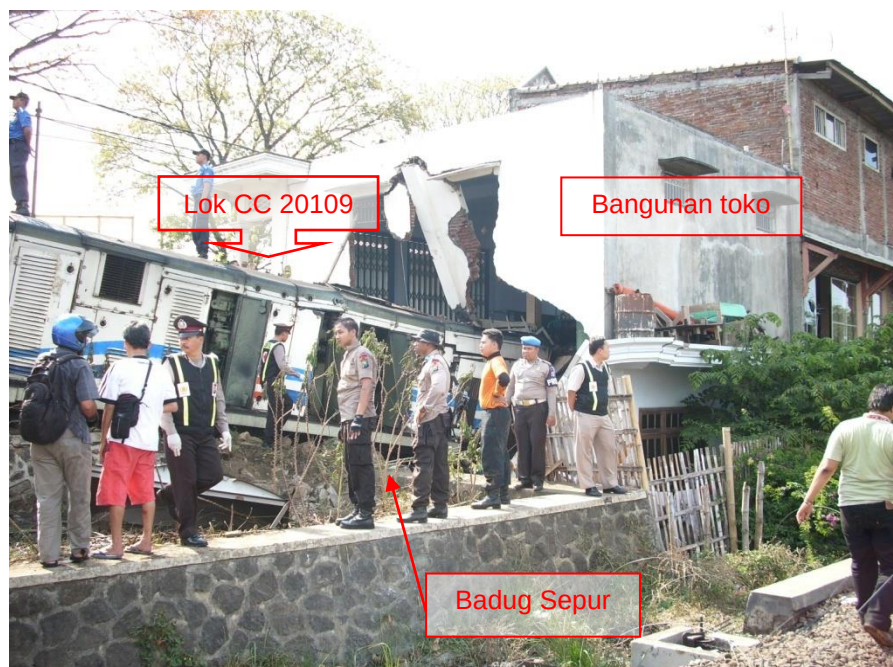
- a. Lokomotif CC 20109 anjlok 6 as dan rusak berat;
- b. Sebanyak 7 (tujuh) gerbong yaitu KKW 201, KKW 114, KKW 132, KKW 74, KKW 87, KKW 139, dan KKW 92 terguling, saling tumpang tindih dan rusak berat.

**Gambar 3.** Lokomotif CC 20109 menumbur badug sepur dan bangunan toko

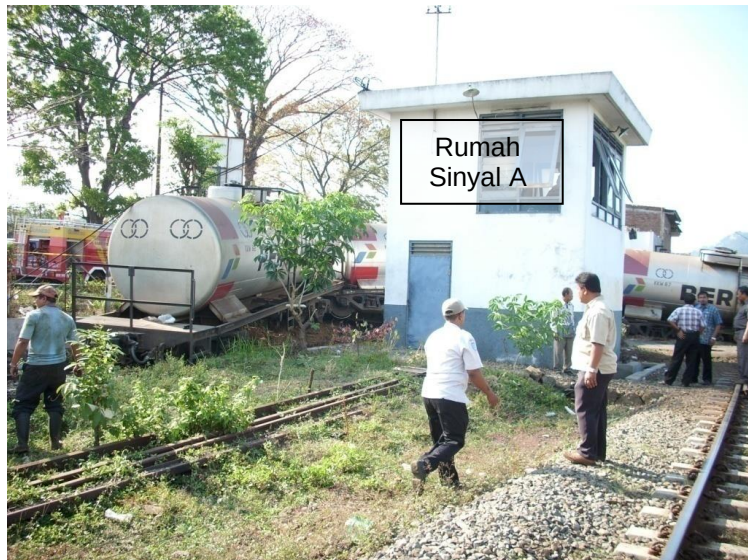
**Gambar 4.** Posisi kecelakaan dilihat dari arah St. Lawang

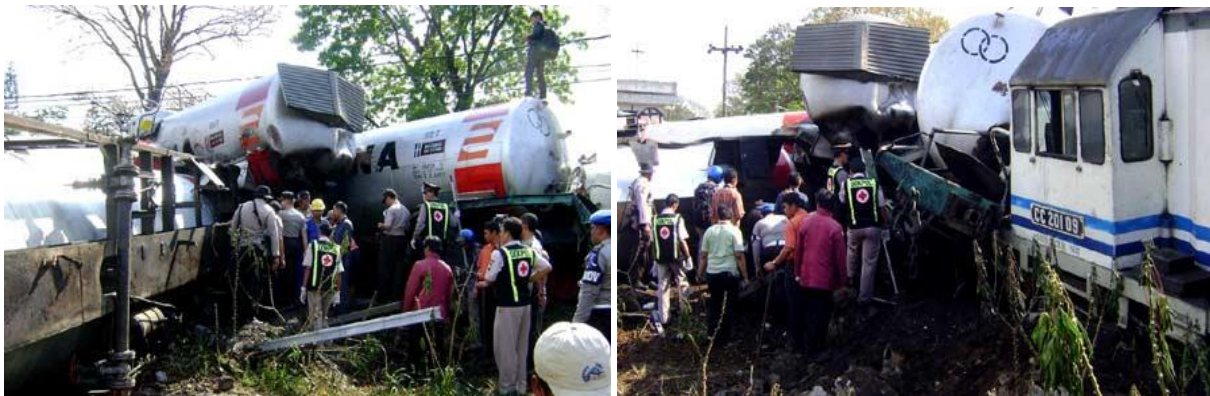
**Gambar 5.** Kondisi lokomotif dan gerbong-gerbong yang tumpang tindih

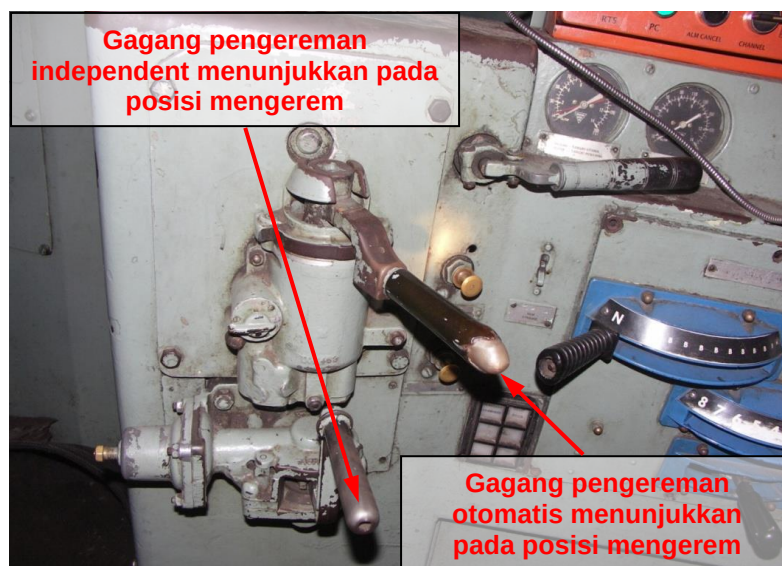
Posisi peralatan pengendali kereta api di kabin masinis saat diambil foto pada tanggal 23 September 2009 jam 22.00 WIB sebelum dievakuasi adalah sebagai berikut :

- Pengatur arah lokomotif : netral
- Pengatur tenaga : netral (putaran idle), tanpa tenaga
- Pengereman independent : mengerem
- Pengereman otomatis : mengerem emergensi
- Pengereman elektrik : netral (tidak dikerjakan)
- Switch pengereman : on

**Gambar 6.** Posisi gagang pengereman otomatis dan gagang pengereman independent pada kabin masinis KA 3516A

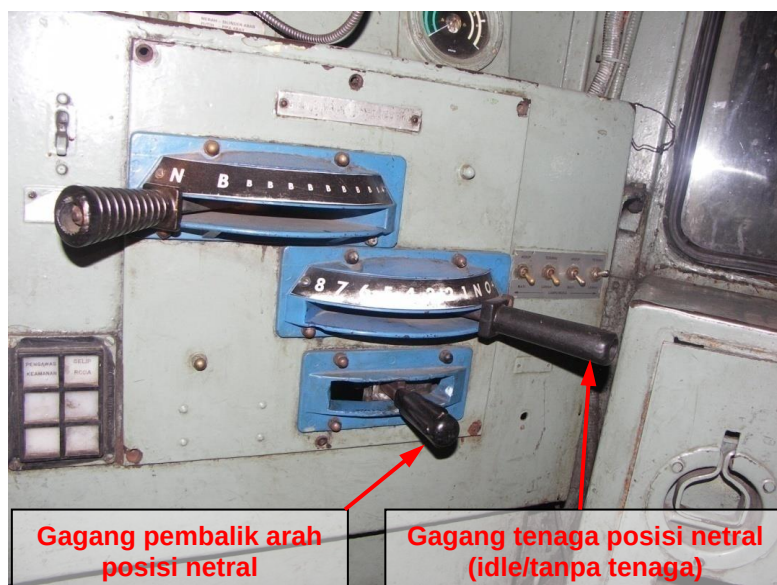
**Gambar 7.** Posisi gagang tenaga dan gagang pembalik arah pada kabin masinis KA 3516A

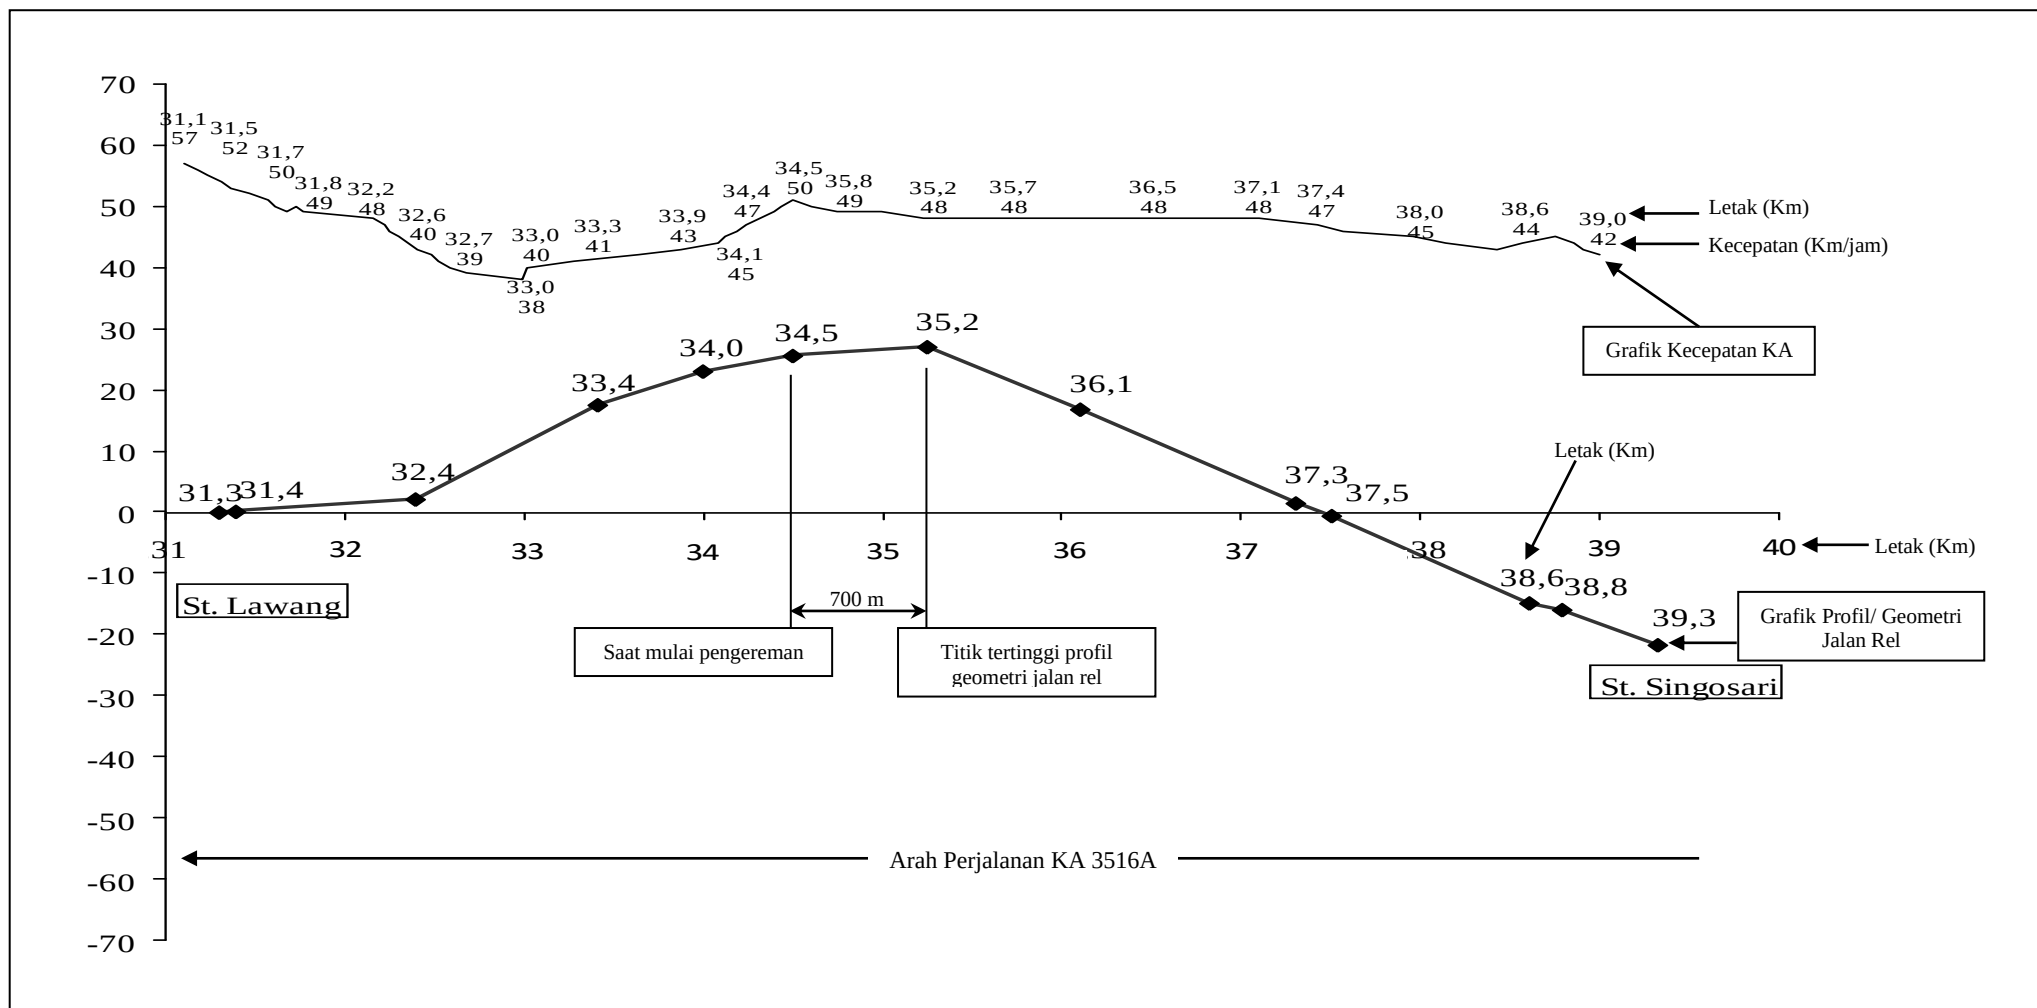
Masinis tidak memanfaatkan pengereman elektrik *dynamic brake* untuk menambah daya pengereman udara tekan meskipun lokomotif tersebut traksi motornya lengkap (6 TM).

Bila dibantu pengereman elektrik maka akibat PLH akan jauh berkurang. Grafik kecepatan KA hasil rangkuman data GPS dikaitkan dengan profil jalan rel yang menurun di lintasan KA menjelang St. Lawang ditunjukkan oleh **Gambar 8**.

**Gambar 8.** Grafik kecepatan KA 3516A dikaitkan dengan profil/ geometri jalan rel
