**LAPORAN HASIL INVESTIGASI  
KECELAKAAN KERETA API**

**ANJLOKAN KA 158 LOGAWA**

KM 133+402 PETAK JALAN ST. SARADAN - ST. WILANGAN,  
LINTAS YOGYAKARTA - SURABAYA GUBENG,  
MADIUN, JAWA TIMUR.

29 JUNI 2010

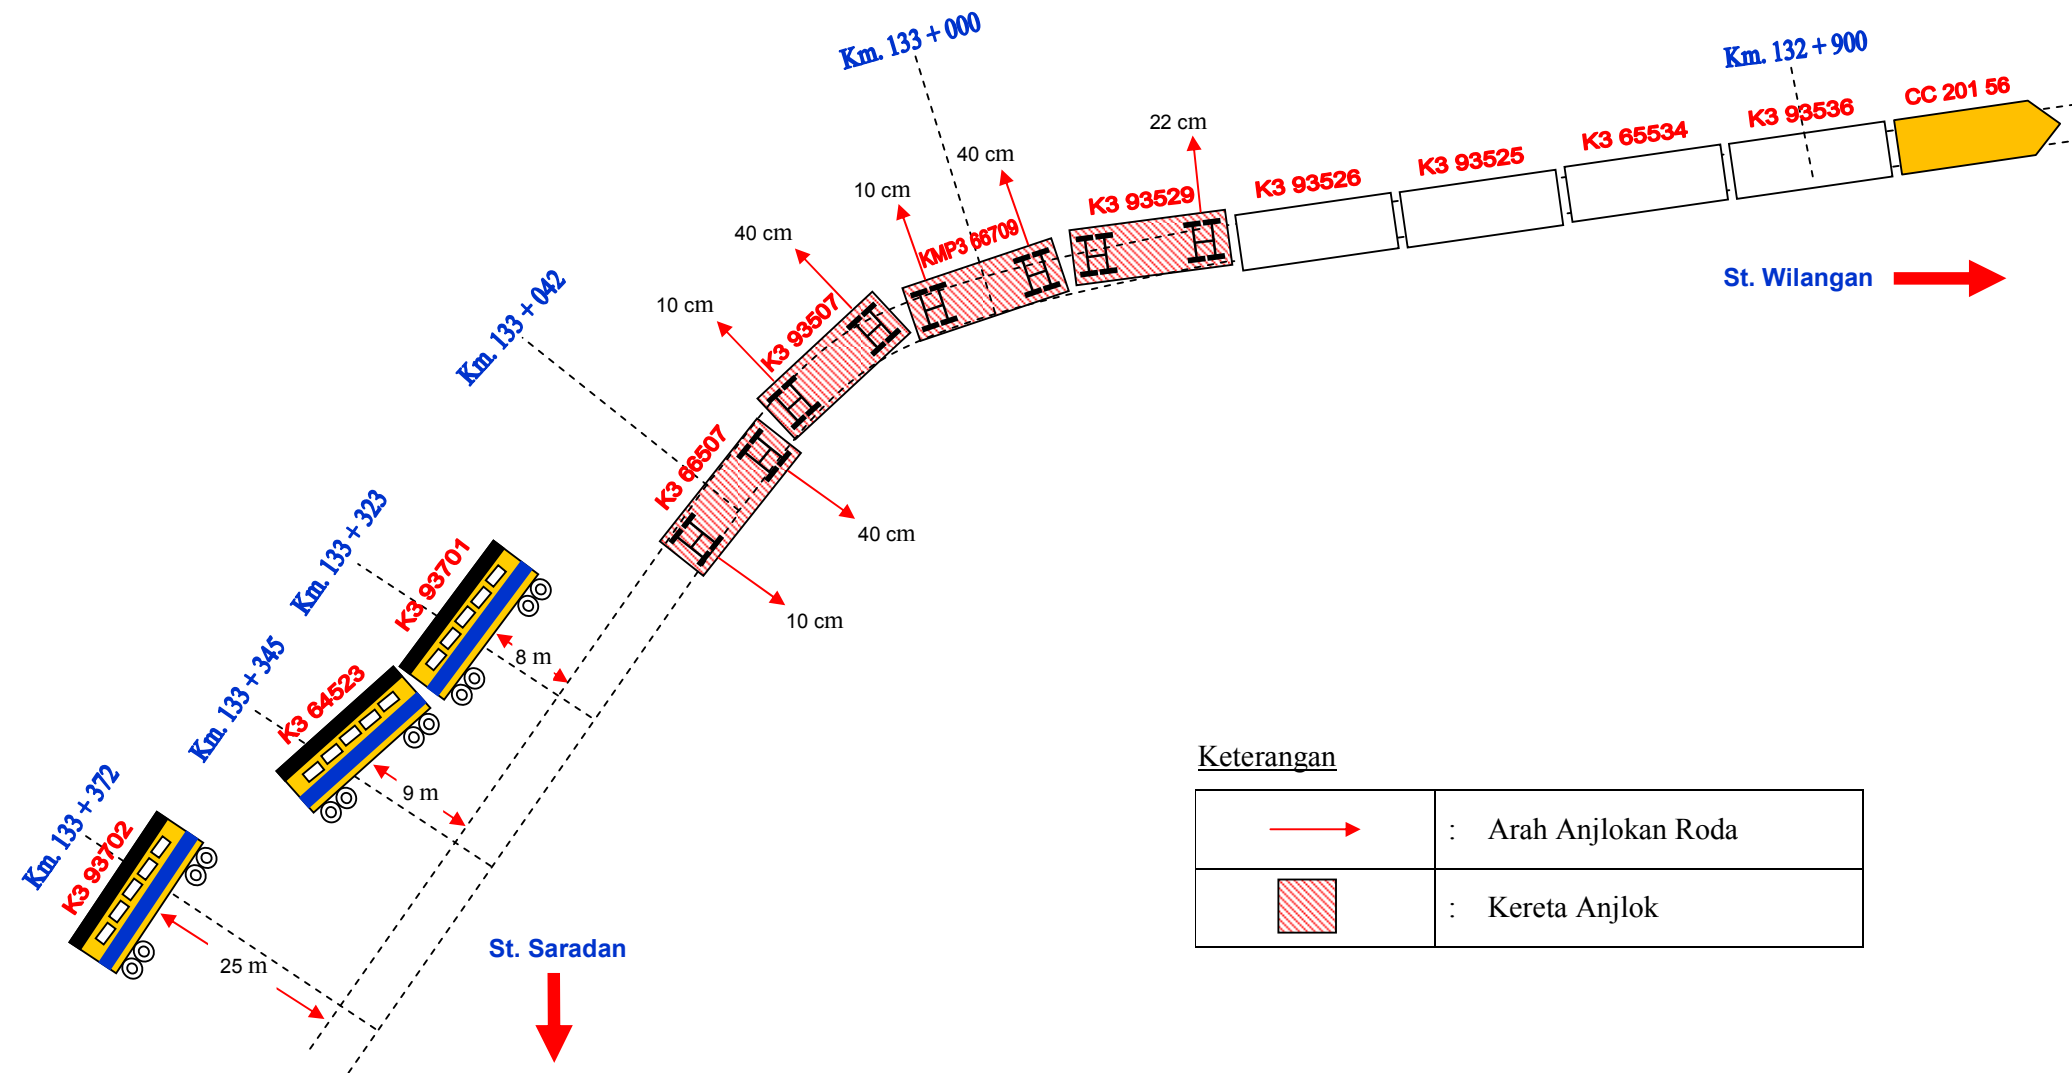
**Gambar 2.** Sketsa PLH Anjlok KA 158 Logawa di Km 133+402 hingga terguling di Km 133+300/400

Pada Km 133 + 402 petak jalan antara St. Saradan – St. Wilangan, KA 158 mengalami anjlokkan sehingga mengakibatkan 4 kereta anjlok dan 3 kereta terguling.

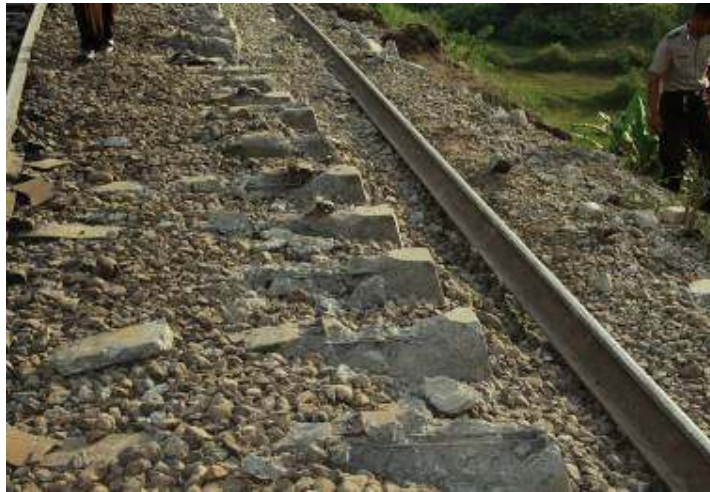
**Gambar 3.** Bantalan beton, rel dan penambat KA Clip yang rusak akibat PLH

- 1) Bantalan beton hancur 597 batang;
- 2) Rel rusak 400 meter;
- 3) Penambat KA Clip rusak 1194 buah.

- a. Melakukan perbaikan jalan rel di Km 133+400/500 sehingga pada pukul 03.10 WIB tanggal 1 Juli 2010 dapat dilewati kereta api dengan kecepatan 5 km/jam.
- b. Mengganti tiang yang roboh dan memperbaiki saluran kawat telekomunikasi yang putus.

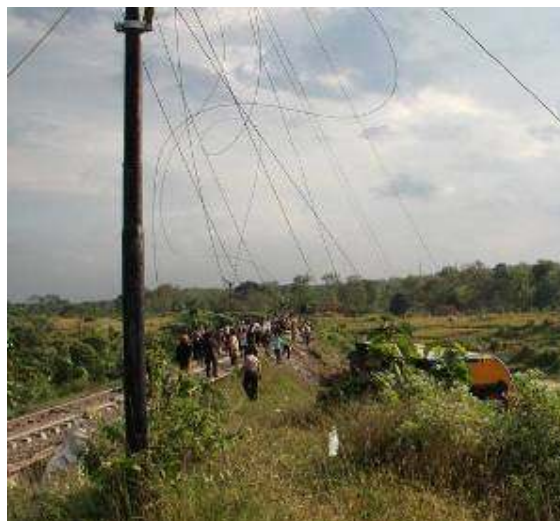
**Gambar 4.** Saluran komunikasi terputus akibat PLH

- 1 (satu) tiang telekomunikasi roboh sehingga mengakibatkan terputusnya kawat saluran telekomunikasi.

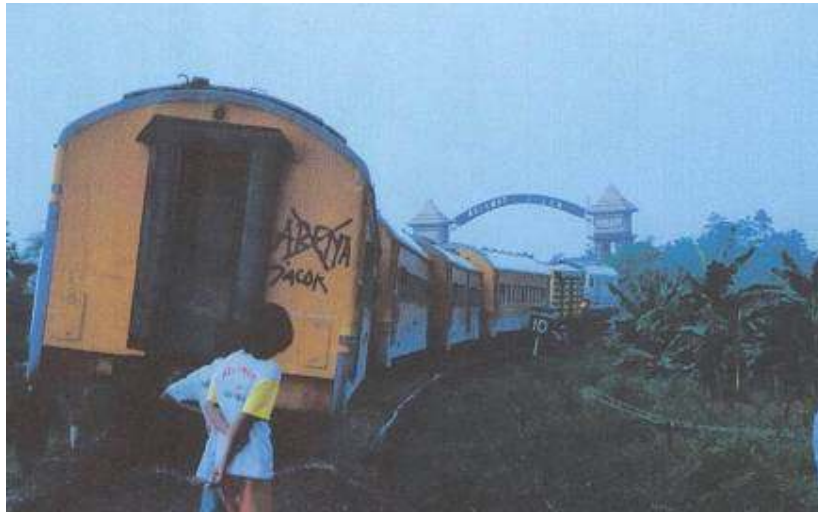
**Gambar 5.** Kereta yang anjlok akibat PLH

- Lokomotif berikut 4 kereta rangkaian di belakangnya yaitu K3 93536, 65534, 93525 dan 93526 tidak anjlok;
- 4 kereta anjlok yaitu K3 66507, 93507, KMP3 66709 dan K3 93529;
- 3 kereta terguling ke lembah yaitu K3 93702, 64523 dan 93701.

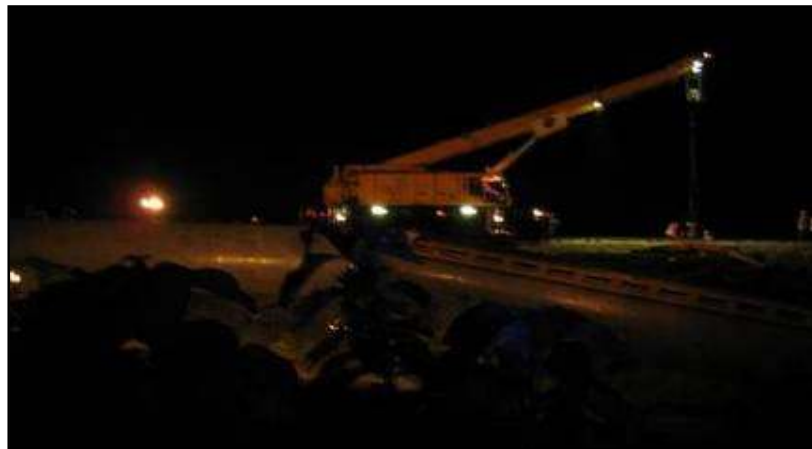
**Gambar 7.** Proses evakuasi kereta dengan crane Kumbokarno

Penanganan kereta yang anjlok dan terguling menggunakan crane Kumbokarno dari Dipo Lokomotif Sidotopo. Pelaksanaan pengangkatan kereta yang terguling dengan maksud agar jalan rel di lokasi PLH dapat segera dilewati KA.

Setelah dievakuasi kereta yang anjlok dikirim ke Balai Yasa Surabaya Gubeng sedangkan kereta yang sementara digulingkan/ dipinggirkan menggunakan *window time* untuk penyelesaian lebih lanjut.

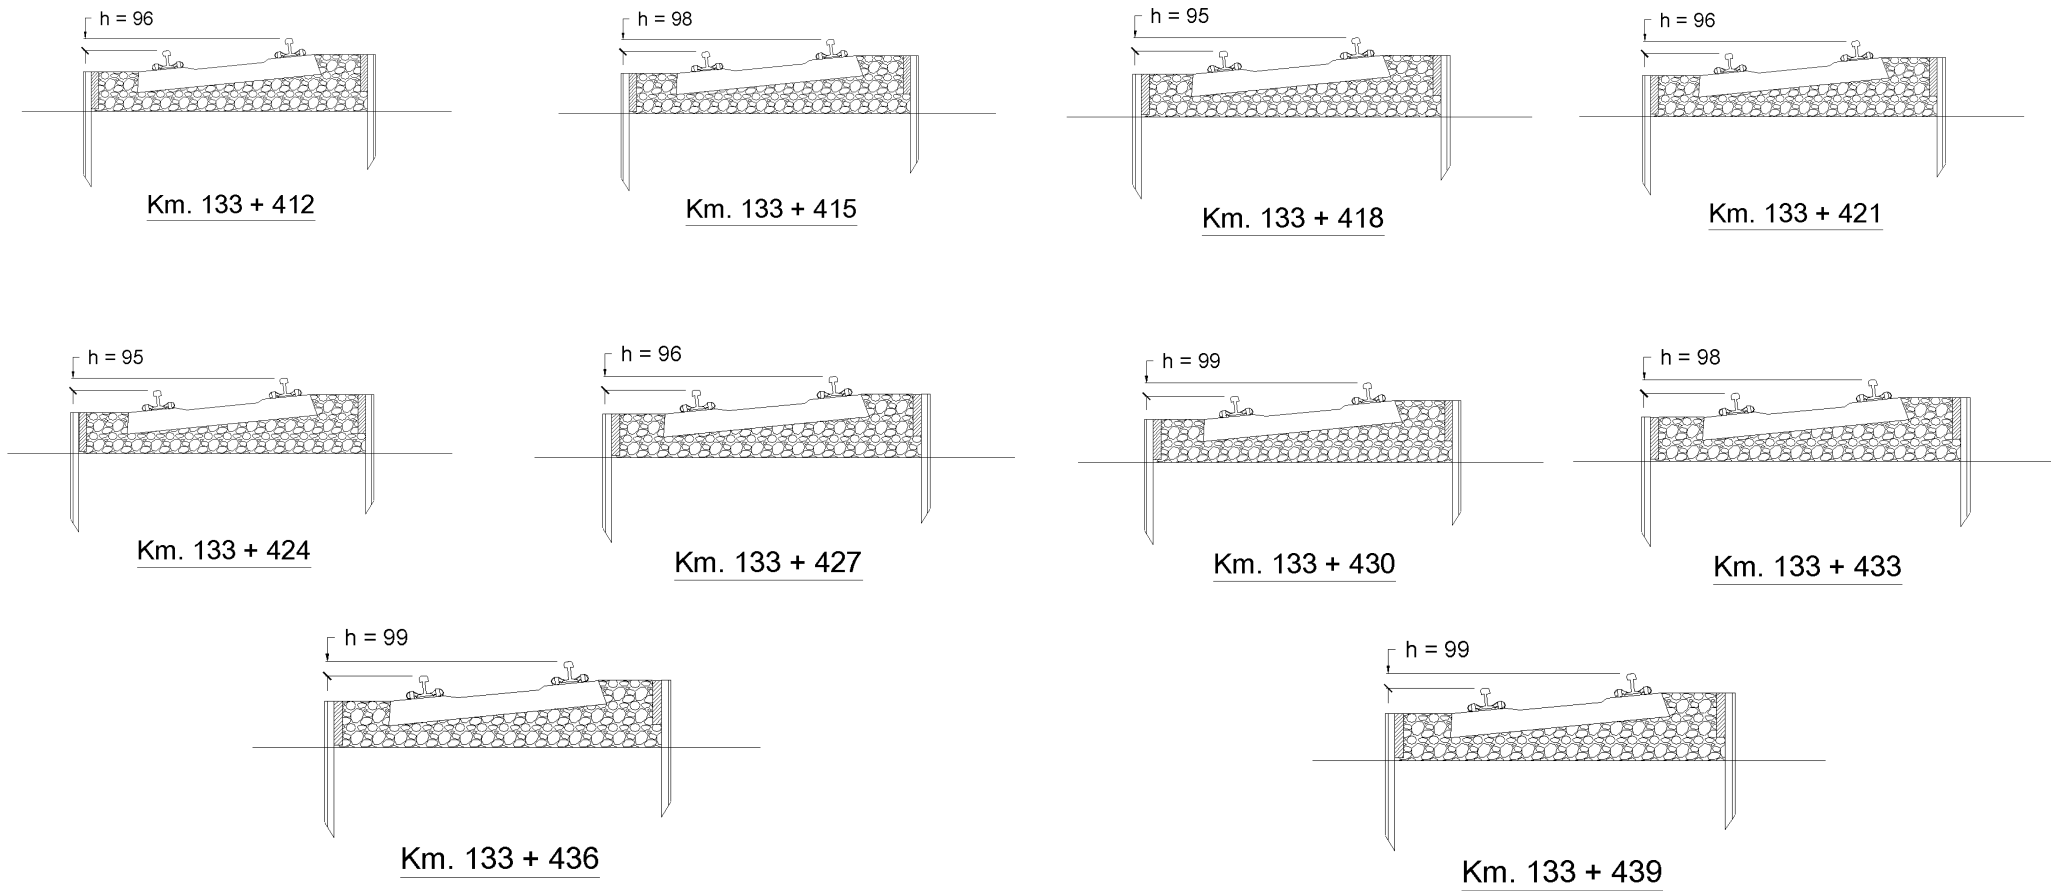
**Gambar 8.** Gambar Peninggian

Geometri lengkung di tempat kejadian berdasarkan informasi bagian perawatan jalan KA adalah lengkung penuh dengan radius 500 m. Kondisi lengkung di lengkung kiri tempat kejadian setiap bulan terjadi perubahan, sedangkan ketinggian yang ada pada papan lengkung adalah  $H = 100$  mm. Dari hasil pengukuran terakhir di lokasi sebelum kejadian, didapatkan pada titik awal anjlok  $H = 95$  mm dan hasil opname pada tanggal 4 Juni 2010 ketinggian paling rendah 92 mm dan perbaikan lengkung dengan pengerjaan MTT dilakukan tanggal 7 Juni 2010. Kondisi lengkung setelah kejadian di posisi jalan rel yang masih utuh sebelum jalan rel yang rusak sebagai berikut :

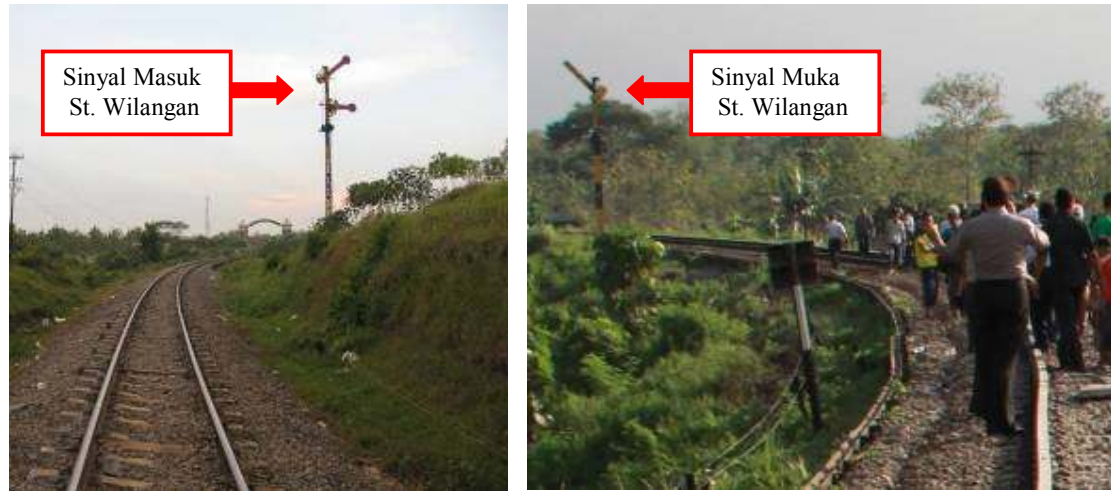
**Gambar 9.** Sinyal Masuk dan Sinyal Muka St. Wilangan

Perangkat pengamanan di St. Wilangan menggunakan persinyalan elektro mekanik tipe Siemens & Halske kondisi baik dan berfungsi.

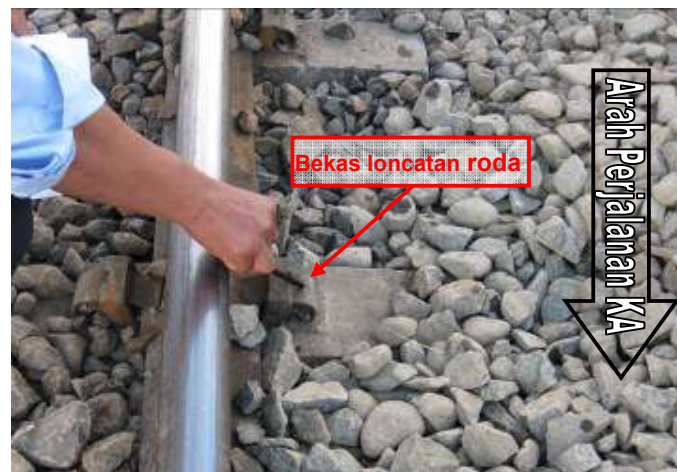
**Gambar 10.** Bekas loncatan roda KA 158 Logawa pada penambat sebelah kiri jalan rel

Berdasarkan hasil investigasi lapangan diketahui bahwa anjlokkan KA 158 Logawa adalah anjlokkan mendadak/ *sudden derailment* dimana roda KA meloncat keluar rel tanpa didahului proses rambatan roda KA. Pada jalan rel lokasi PLH tidak didapati bekas rambatan roda KA pada kepala rel.

Bekas loncatan roda KA yang merupakan titik awal jatuh roda KA 158 Logawa terlihat di Km 133+402 di sebelah kiri jalan rel atau ke arah lengkung luar. Sedangkan pada Km 133+352 (50 meter dari titik awal anjlokkan) ditemukan bekas loncatan roda KA ke rel sebelah kanan.

Pengereman mendadak pada kecepatan 83 km/jam saat melewati lengkung  $R = 500$  m, mengakibatkan gaya sentrifugal yang besar ke arah perjalanan KA/ ke arah lengkung luar hingga roda KA 158 Logawa meloncat keluar rel.

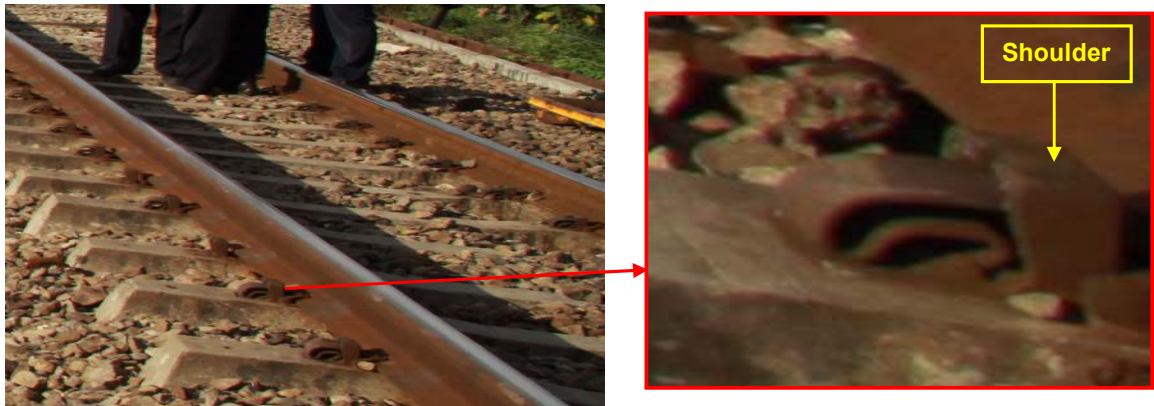
**Gambar 11.** Penambat KA Clip

Roda kereta KA 158 Logawa yang meloncat keluar rel menghantam *shoulder* dari penambat rel KA Clip. *Shoulder* dari KA Clip berbentuk gawang yang posisinya lebih tinggi dari Clip. Sehingga apabila terinjak roda akibat anjlokkan, *shoulder* tersebut akan patah dan menyebabkan Clip-nya terlepas serta rel tidak terikat lagi. Hal tersebut

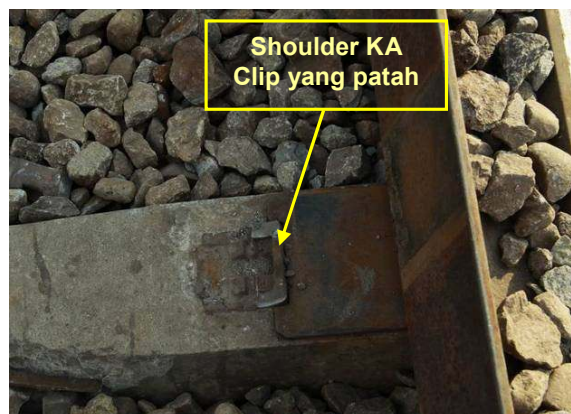
**Gambar 12.** Penambat KA Clip yang terlepas akibat PLH

menyebabkan 3 kereta di belakang terguling pada saat melewati rel yang sudah tidak terikat lagi serta menghantam bantalan beton hingga akhirnya terguling ke lembah.

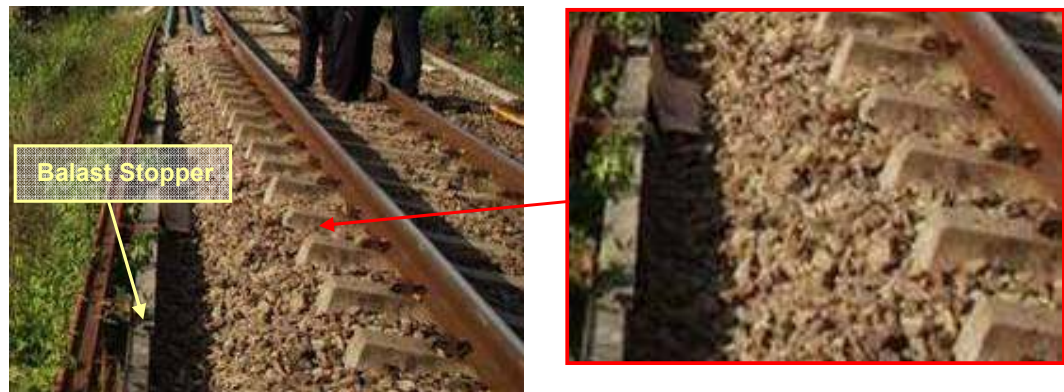
**Gambar 14.** Kondisi jalan rel yang kurus/ tipis

Berdasarkan pengamatan tim investigasi di lapangan, kondisi jalan rel di lokasi PLH kurus/ tipis. Batu balast yang berada di antara bantalan sangat kurang. Jalan rel yang kurus/ tipis dapat mengakibatkan kekuatan jalan rel berkurang. Selain itu, kondisi *balast stopper* di lokasi PLH yang kedudukannya lebih rendah daripada bantalan juga mengakibatkan rawannya batu balast tercecer keluar.

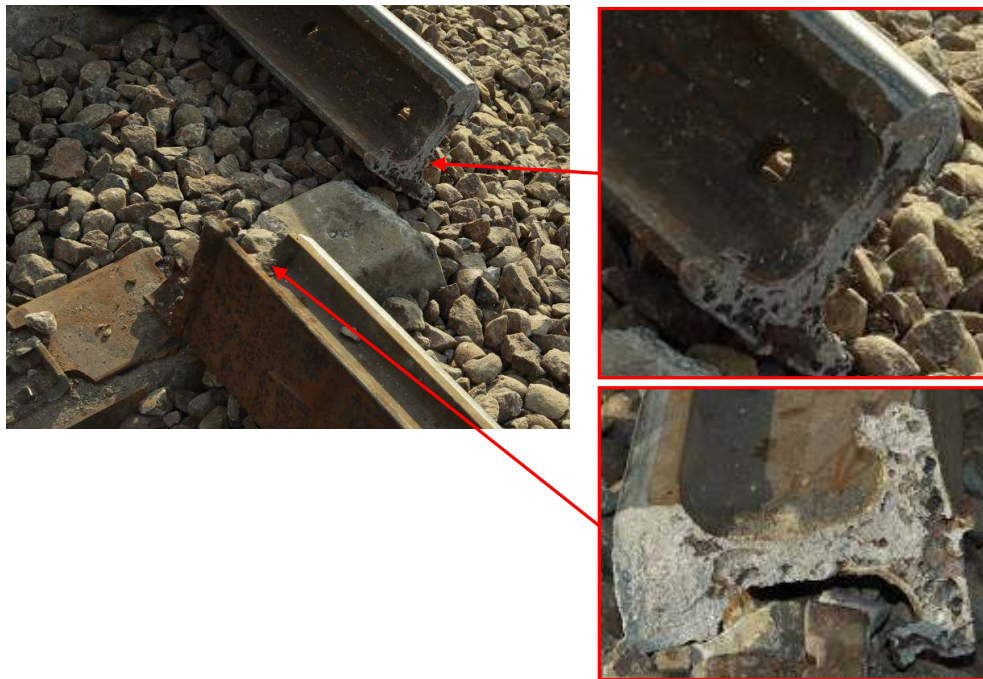
**Gambar 15.** Rel patah akibat PLH

Berdasarkan gambar tersebut di atas (**Gambar 15.**), terlihat adanya rongga udara pada kedua rel yang disambung dan patah akibat PLH. Hal tersebut mengindikasikan pengelasan yang tidak sempurna.

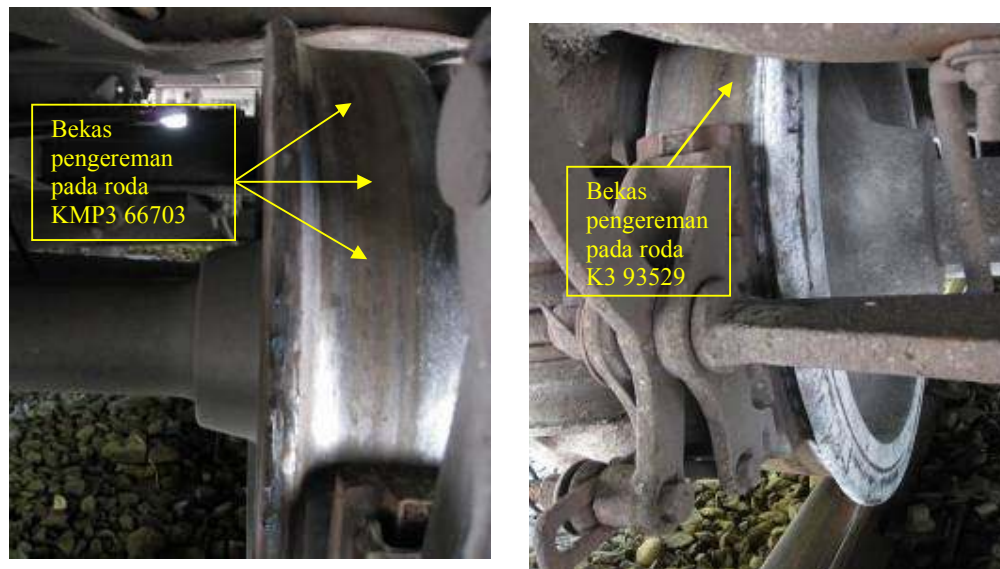
**Gambar 16.** Bekas pengereman pada roda KMP3 66703 dan K3 93529

Bekas pengereman mendadak yang dilakukan masinis KA 158 Logawa terlihat pada permukaan roda kereta KMP3 66709 dan K3 93529. Pengereman mendadak tersebut mengakibatkan loncatan roda KA 158 Logawa hingga terjadi anjlok mendadak/ *sudden derailment*. Hal tersebut juga diakui oleh awak KA 158 Logawa bahwa sebelum anjlok masinis melakukan pengereman mendadak.
