**LAPORAN HASIL INVESTIGASI  
KECELAKAAN KERETA API**

**TUMBURAN KA 34 BIMA DENGAN KA 144  
GAYABARU MALAM SELATAN**

**DI KM 110 + 750 EMPLASEMEN ST. PURWOSARI,  
SOLO, JAWA TENGAH.**

**2 OKTOBER 2010**

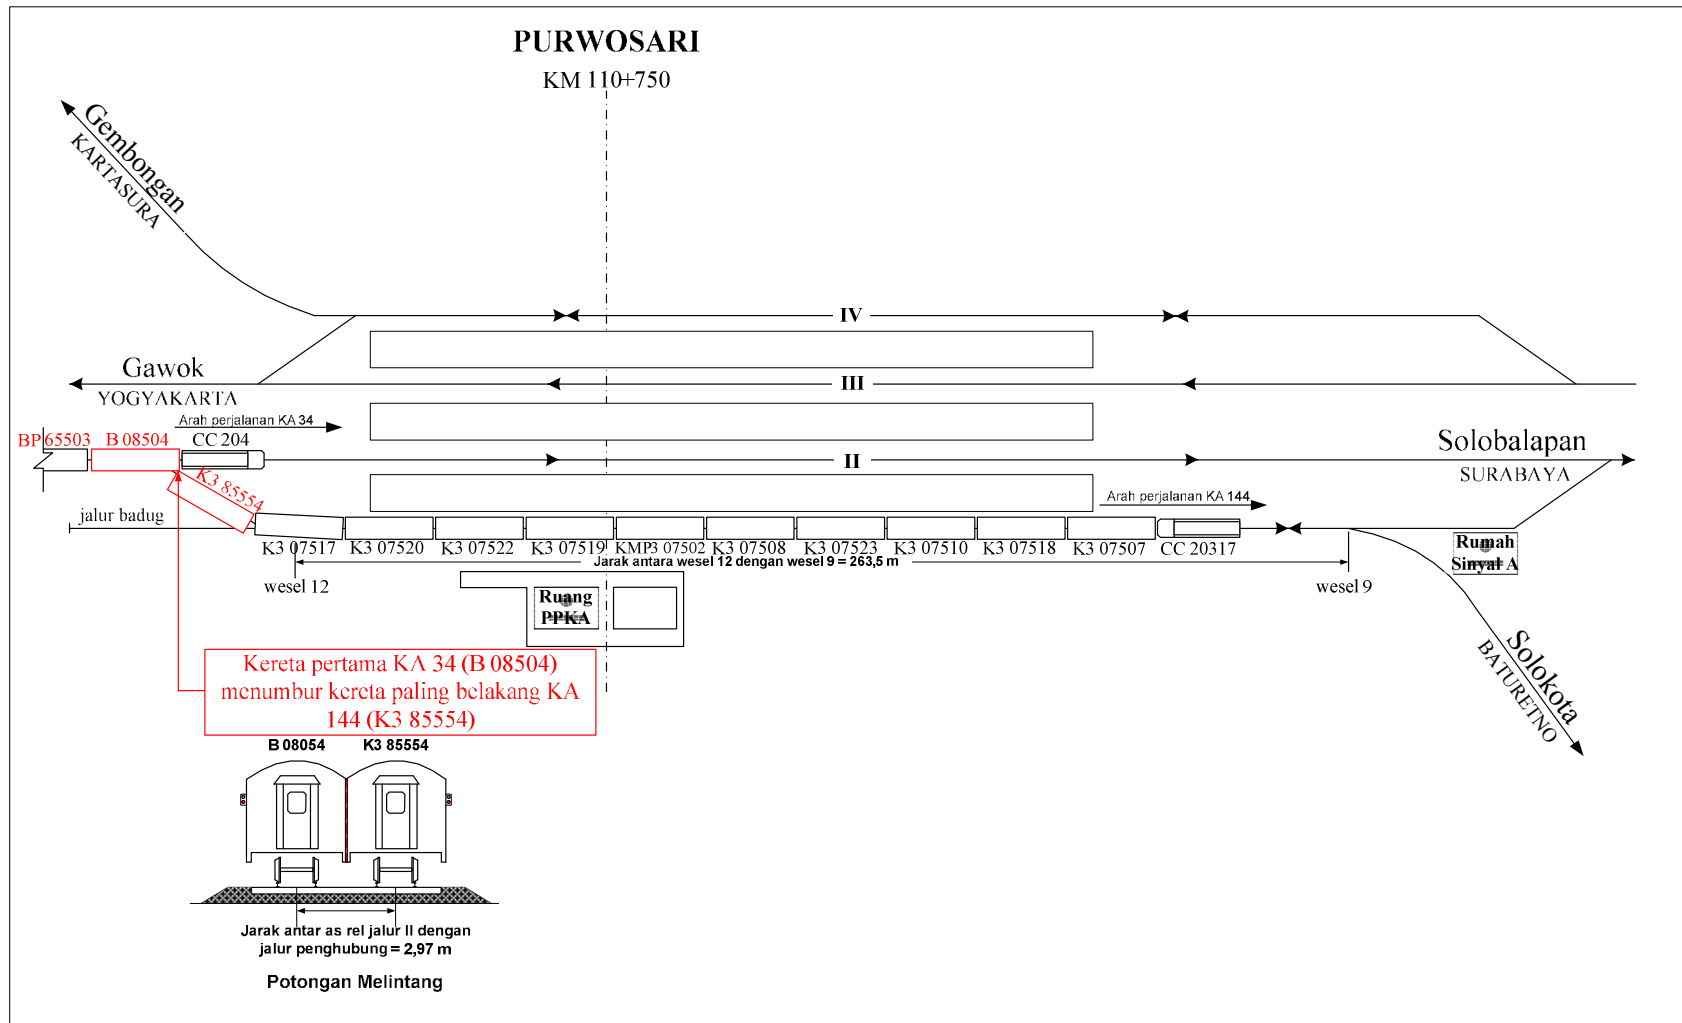
**Gambar 2.** Sketsa Tumburan KA 34 Bima dengan KA 144 Gayabaru Malam Selatan di Km 110+750 Emplasemen St. Purwosari

Pada saat KA 34 masuk emplasemen St. Purwosari, kereta bagasi B 08504 yang posisinya di belakang Lokomotif CC 20402 KA 34 menumbur K3 85554 kereta paling belakang rangkaian KA 144 di emplasemen St. Purwosari.

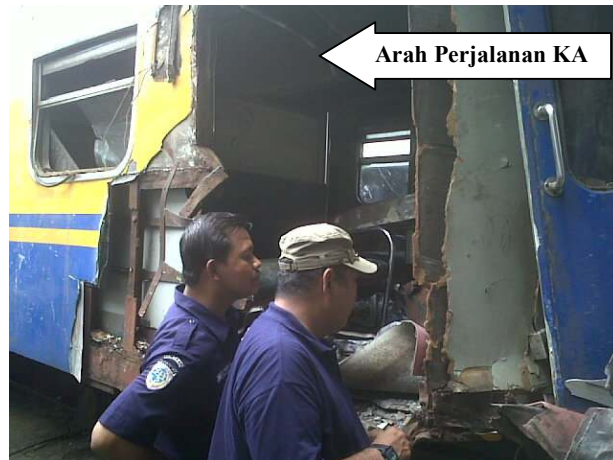
Kereta terakhir K3 85554 mengalami kerusakan pada bodi ujung kiri.

**Gambar 3.** Kereta K3 85554 rangkaian KA 144 yang mengalami kerusakan pada bodi ujung kiri belakang

K3 85554 yang rusak, dilepas dan ditinggal di jalur I St. Purwosari. Kemudian setelah dilepas dilakukan pemotongan pelat bodi yang melintang pada K3 85554 dengan menggunakan las potong.

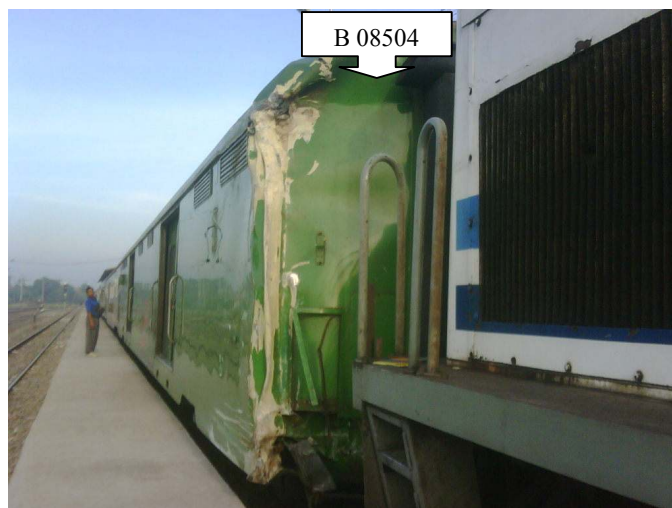
- 1) Kereta bagasi B 08504 penyok pada bodi ujung kanan dan rusak pada lampu semboyan sisi kanan depan.
- 2) Kerusakan lampu semboyan sisi kanan dari KM1 95802, K1 95805, 95813, 95820, dan 95823.

**Gambar 4.** Kereta bagasi B 08504 rangkaian KA 34 yang penyok sisi kanan depan

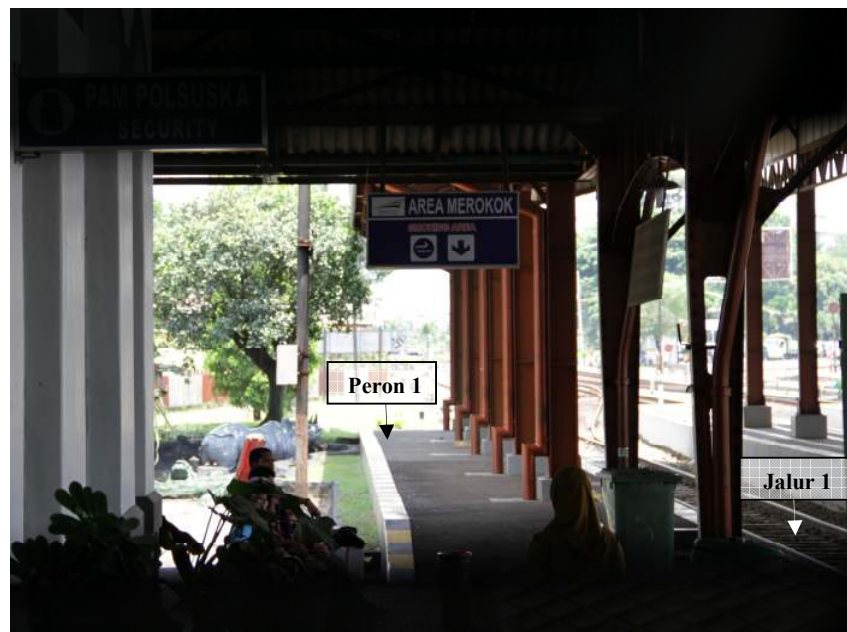
- b) Jalur III/ jalur lurus satu arah lintas St. Solo Balapan – St. Yogyakarta;
- c) Jalur I dan jalur IV/ jalur sayap dapat melayani dua arah.
- 2) Jalur utama yaitu jalur II dan jalur III menggunakan rel tipe R.54. Pada jalur tersebut terdapat wesel nomor 14 dan wesel nomor 15 dengan sudut wesel 1 : 12.  
Jalur I menggunakan rel tipe R.54, di jalur tersebut terdapat wesel nomor 12 dan wesel nomor 9 dengan sudut wesel 1 : 9 dan menggunakan rel tipe R. 33.
- 3) Jalur utama yaitu jalur II dan III menggunakan bantalan beton.  
Jalur I menggunakan bantalan beton, besi dan kayu.
- b. Stasiun  
St. Purwosari menggunakan peron sedang dengan ukuran tinggi peron dari kepala rel sebesar 430 mm. Di peron I sebelah barat banyak tiang penyangga atap peron sehingga menghalangi pandangan dari ruang PPKA.

**Gambar 5.** Pandangan dari ruang PPKA St. Purwosari ke jalur I arah St. Yogyakarta

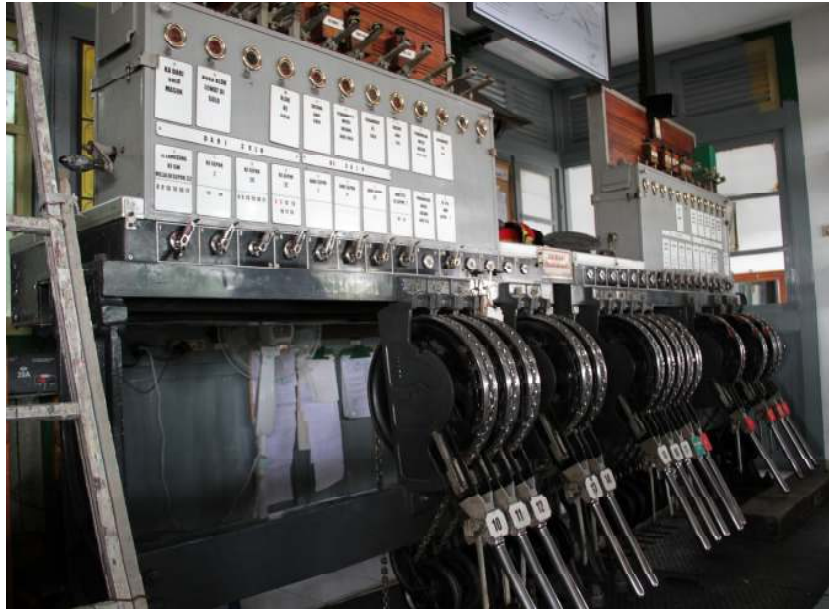
- c. Sinyal dan Telekomunikasi
  - 1) Persinyalan
    - a) St. Purwosari dilengkapi dengan sistem persinyalan Siemens & Halske (S&H) dengan satu rumah sinyal dan hubungan blok elektro mekanik.
    - b) Persinyalan di St. Purwosari menggunakan sinyal masuk berlengan dua dan sinyal muka mekanik;
    - c) Pelayanan sinyal D, yaitu sinyal blok/ sinyal keluar ke arah St. Solo Balapan, serta wesel 1, 2, 3, 4, 5, 6, 7, dan 9 dilakukan oleh Juru Rumah Sinyal A. Sedangkan pelayanan sinyal B, yaitu sinyal masuk dari arah St. Gawok, serta wesel 10, 11, 12, 13, 14 15, 16 dan 17 dilakukan PPKA.

**Gambar 6.** Pesawat blok di ruang PPKA St. Purwosari

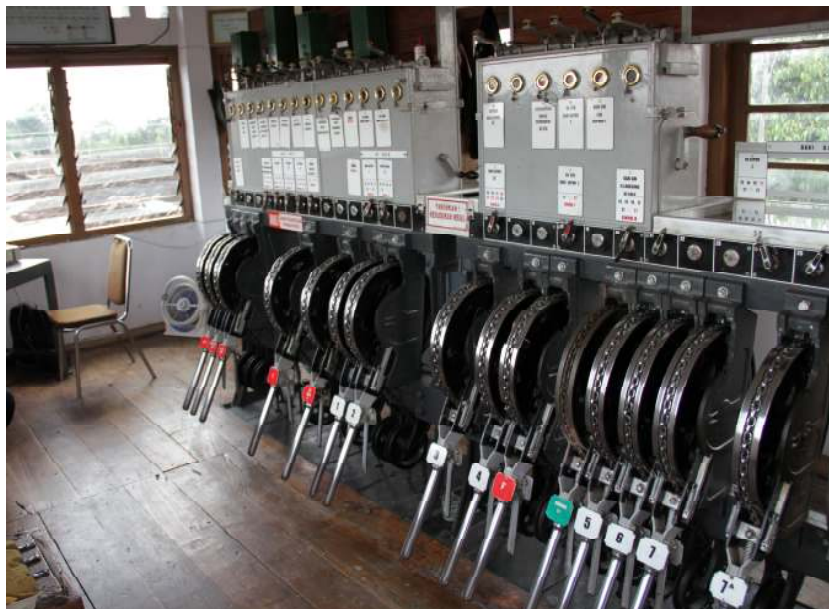
**Gambar 7.** Pesawat blok di Rumah Sinyal A St. Purwosari

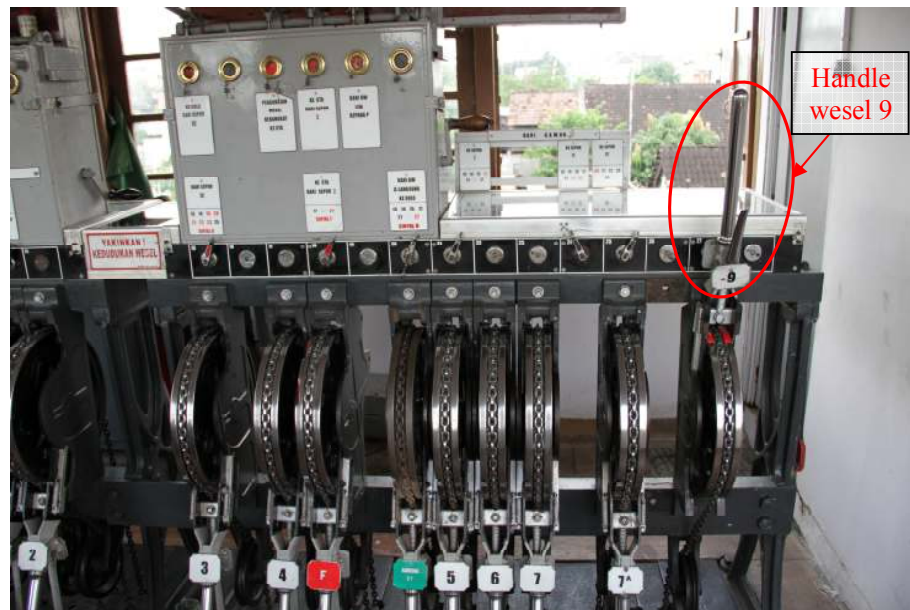
- e. Di rumah sinyal A tim investigasi mendapati wesel 9 handle wesel selalu dibalik ke atas posisi (-), padahal seharusnya berdasarkan RPS kedudukan normalnya ke bawah (+).

**Gambar 8.** Kedudukan wesel 9 di rumah sinyal A yang selalu (-)/ handle wesel dibalik ke atas

Wesel 8 dan 9 (-), posisi handle wesel ke atas (dibalik), menuju arah Wonogiri.

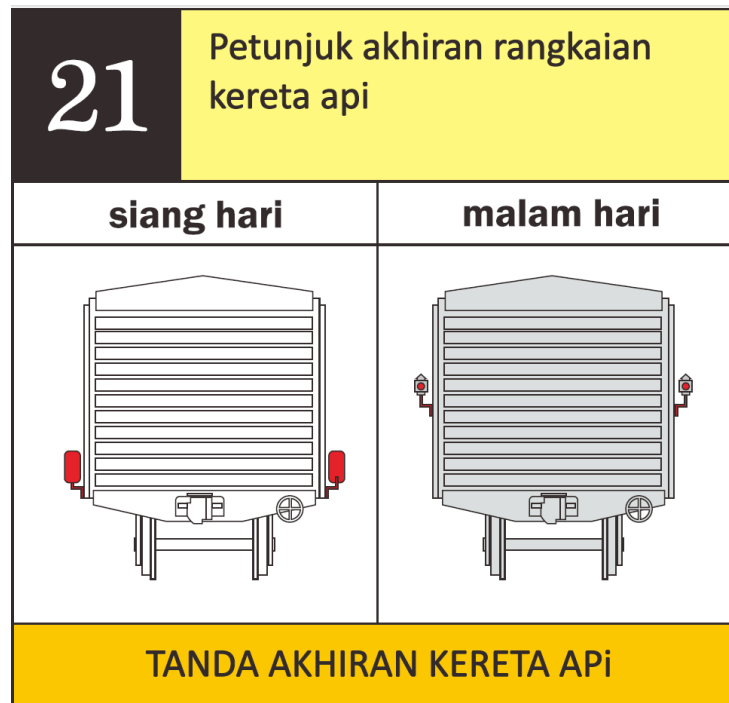
Keharusan Masinis melihat tanda akhiran kereta berdasarkan PD. 16 A pasal 21 ayat 1:

*Pada saat rangkaian terakhir kereta api akan melewati wesel terjauh di stasiun, Masinis harus memperhatikan tanda akhiran kereta api untuk memastikan tidak adanya bagian belakang rangkaian kereta api yang tertinggal atau terlepas.*

**Gambar 9.** Semboyan 21 siang dan malam hari dalam Lampiran Peraturan Dinas 3
