# **LAPORAN AKHIR**

**KNKT.19.11.06.02**

## **LAPORAN INVESTIGASI KECELAKAAN PERKERETAAPIAN**

**ANJLOKAN KA PLB 7091C WIJAYAKUSUMA  
DI EMPLASEMEN ST. BARAT**

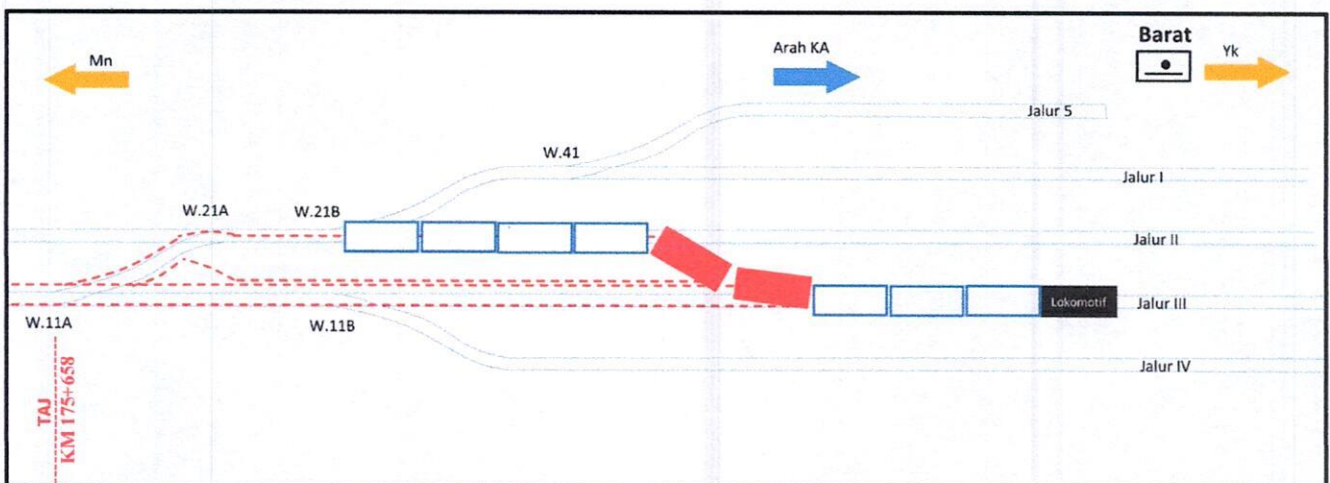
Pada pukul 21.52 masinis KA PLB 7091C melaporkan ke PPKP bahwa terjadi anjlokkan pada kereta ke 4 (K3 0 17 56) mengalami anjlok 2 as dan kereta ke 5 (MP3 0 14 02) mengalami anjlok 4 as.

**Gambar 1.** Sketsa Anjlokkan KA PLB 7091C

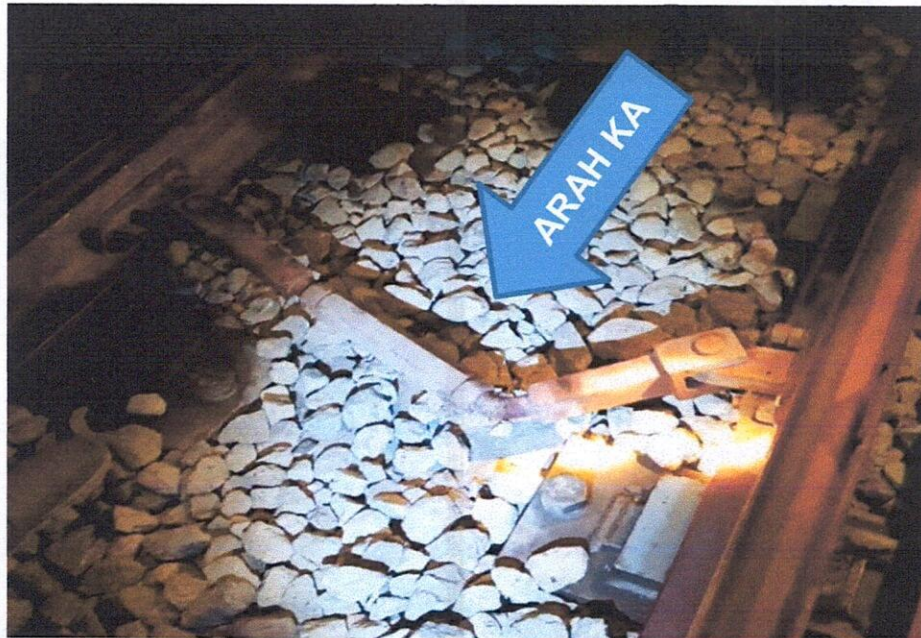
Dari hasil investigasi, ditemukan adanya komponen *connecting rod* Wesel 11A dalam keadaan bengkok (**Gambar 2**) dan terdapat bekas benturan flens roda pada lidah kiri Wesel 11A (**Gambar 3**). Selain itu ditemukan juga perbedaan tinggi antara lidah rapat dengan rel lantak pada lidah kiri Wesel 11A sebesar 20mm (**Gambar 4**).

**Gambar 2.** Komponen *connecting rod* Wesel 11A dalam keadaan bengkok

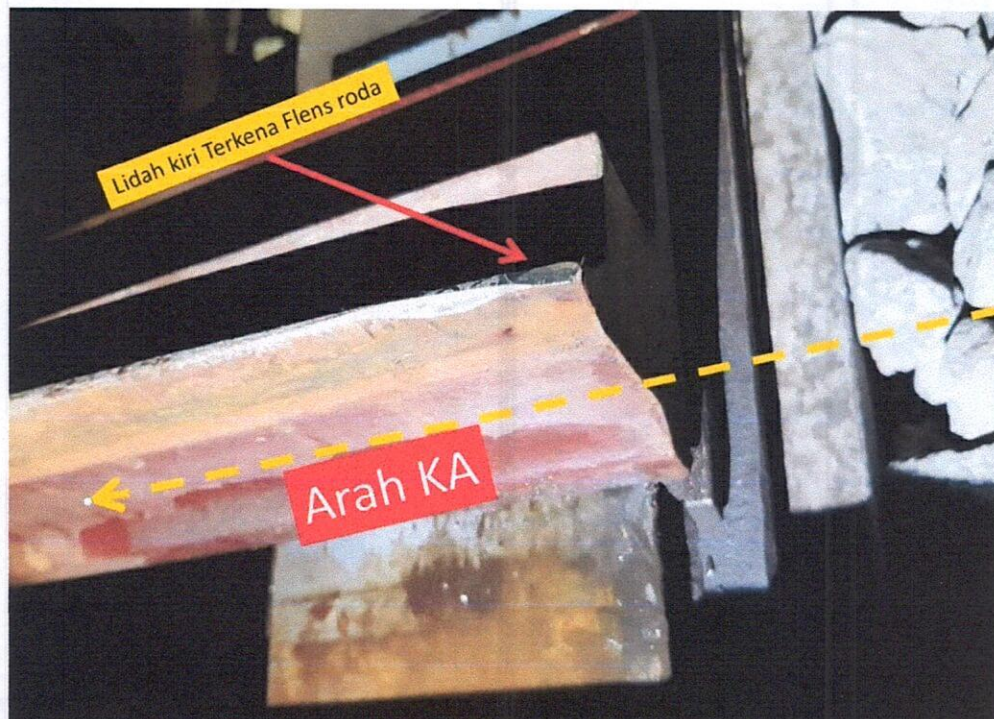
**Gambar 3.** Terdapat bekas benturan flens roda pada lidah kiri Wesel 11A

arah. Setelah diperiksa ditemukan lidah kiri W11A terbuka  $\pm 5$  cm dan terdapat bekas goresan flens roda. Dilakukan penanganan dengan menggerinda ujung lidah wesel.

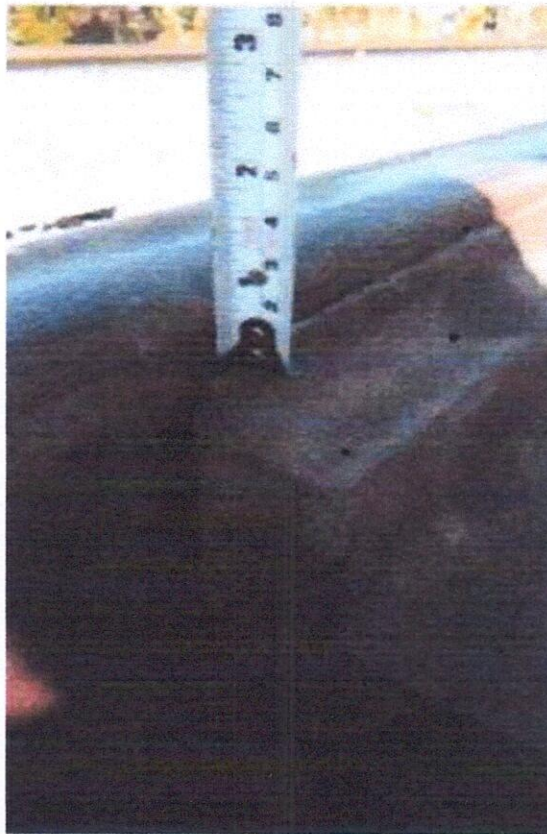
**Gambar 4.** Perbedaan tinggi antara lidah rapat dengan rel lantak pada lidah kiri Wesel 11A

Kondisi perbedaan tinggi antara lidah wesel dengan rel lantak mengindikasikan adanya penurunan struktur jalan rel di bawah bantalan. Sebelum kejadian anjlokan pengujian hanya dilakukan terhadap celah antara lidah rapat dengan rel lantak, namun tidak dilakukan pemeriksaan terhadap geometri jalan rel. Perbedaan tinggi tersebut dapat teridentifikasi lebih awal apabila dilakukan pemeriksaan wesel secara menyeluruh termasuk tinggi kepala rel lantak secara statis maupun dinamis.

Selain itu, perlu dipertimbangkan pengaturan atau standar toleransi untuk mengatur jarak ketinggian antara lidah wesel dengan kepala rel lantak. Jika selisih tingginya terlalu besar memungkinkan flens roda untuk dapat bergesekan dengan lidah wesel. Hal ini dapat meningkatkan kecenderungan flens roda untuk merambat naik ke atas kepala rel lantak.
