## **KNKT.23.11.10.01**

**Laporan Investigasi Kecelakaan Lalu Lintas dan Angkutan Jalan**

**KEJADIAN LEDAKAN**

**TABUNG CNG PADA TRUK PENGANGKUT**

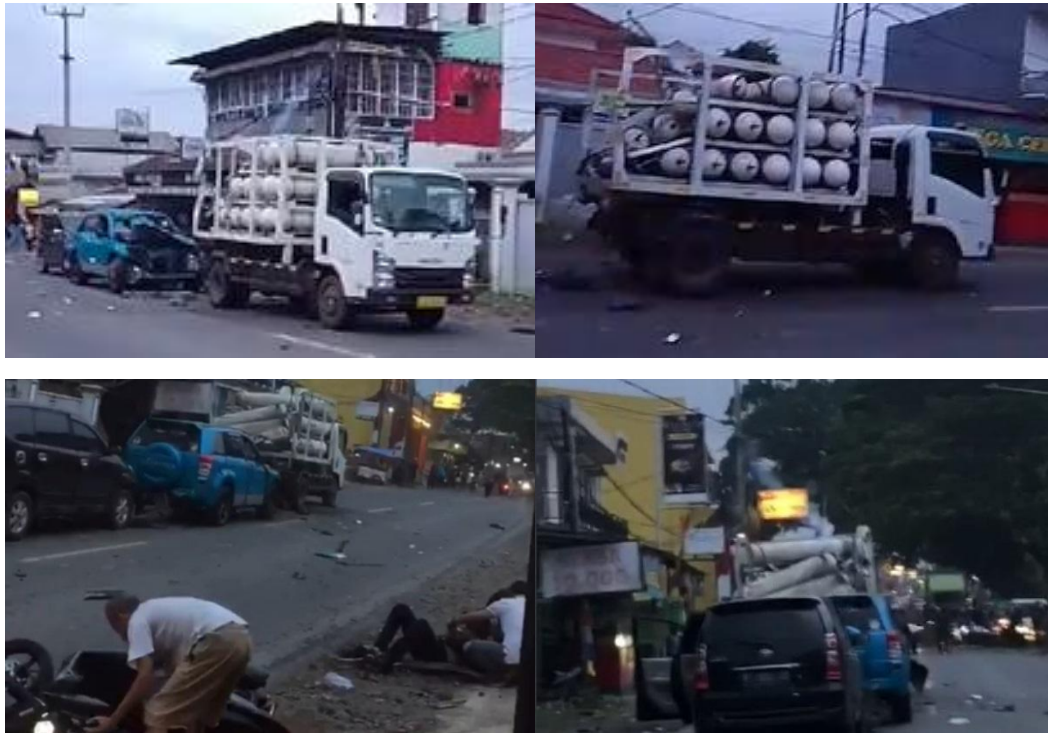
Truk CNG membawa 20 tabung CNG dengan ukuran masing-masing 150 liter (*water capacity*). Dari total 20 tabung CNG yang dibawa oleh truk CNG; 14 tabung masih terikat di rak, 4 tabung terlepas dan 2 tabung CNG terlontar dari rak tabung.

**Gambar 2. Situasi pasca ledakan tabung CNG**

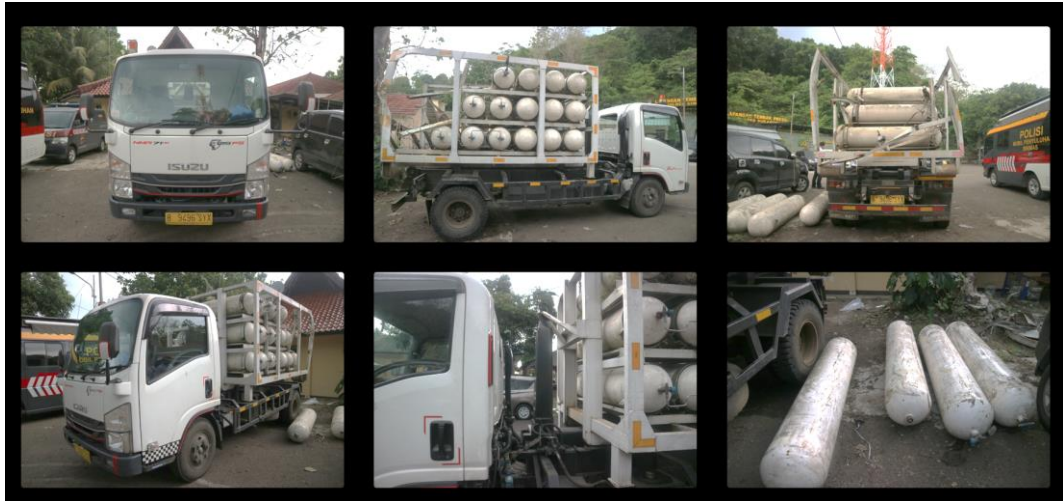
Pasca ledakan (Gambar 4), 14 tabung berada pada rak, 4 tabung terlepas tapi masih berada di atas rak, 1 tabung CNG terlempar sejauh 40 meter dan 1 tabung belum ditemukan.

**Gambar 4. Kondisi truk CNG setelah dipindahkan dari lokasi ledakan**

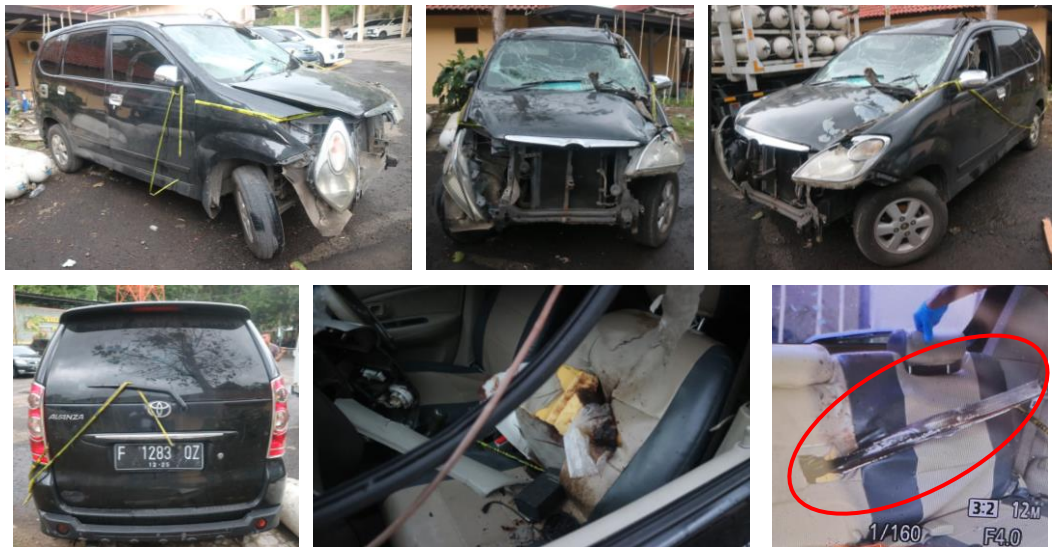
Satu korban meninggal berada pada mobil penumpang F 1283 QZ (Gambar 5) adalah penumpang yang duduk di sebelah pengemudi, terkena patahan pelat baja rak yang terlempar dari ledakan tabung CNG. Patahan pelat baja rak menembus bodi mobil kemudian menembus kursi baris 1 dan 2 serta berhenti saat menancap pada kursi baris ke 3. Pengendara sepeda motor F 3286 UBJ merupakan 1 (satu) orang lainnya yang meninggal terkena patahan pelat baja rak tabung CNG.

**Gambar 5. Mobil penumpang F 1283 QZ antrian kedua belakang truk CNG ditemukan patahan pelat baja rak tabung CNG (lingkaran merah)**

Tabung CNG bocor terlebih dahulu sebelum *fracture*. *Pressure wave* pada 5 detik pertama yang dihasilkan oleh ledakan tabung CNG pada jarak sekitar radius 15 meter dari pusat ledakan yang terekam cctv (5 *frame per second*), menyebabkan kaca bangunan rumah pecah dan plafon hancur. Gambar 9 adalah Area yang terdampak ledakan paling jauh berjarak sekitar 125 meter dimana ditemukan *bracket* pengikat tabung CNG di halaman rumah warga, selain itu juga ditemukan serpihan *bracket* pengikat tabung CNG pada sekitar radius 50 meter. Pada sekitar radius 40 meter ditemukan 1 (satu) unit tabung CNG di dalam saluran drainase jalan. Korban meninggal dunia 1 (satu) orang dari penumpang mobil yang berada di belakang truk CNG adalah korban yang terkena patahan pelat baja rak yang terlempar dari ledakan tabung CNG dan tembus ke dalam mobil akibatnya mengenai tubuh korban.

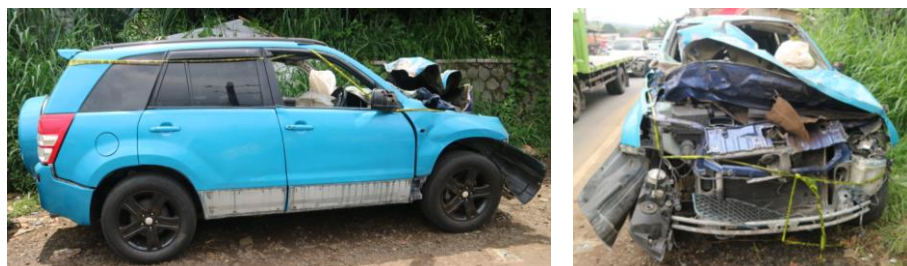
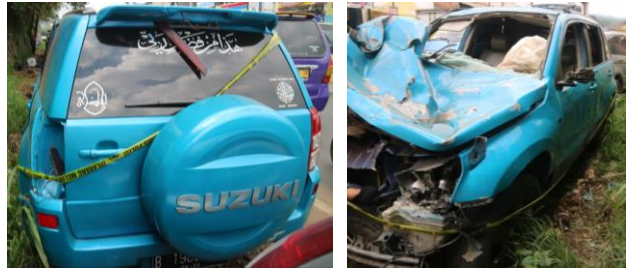
Gambar 6. Kerusakan Mobil penumpang B 1983 DJ antrian pertama belakang truk CNG

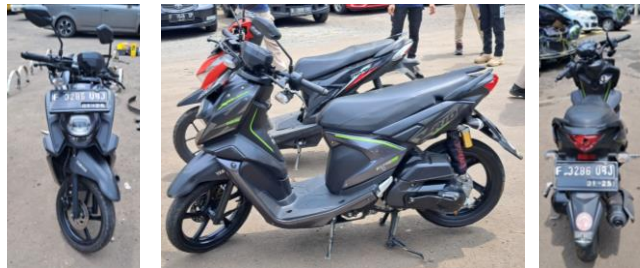
Gambar 7. Kondisi sepeda motor F 3286 UBJ

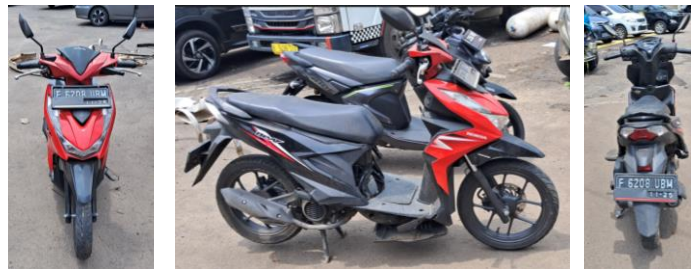
Gambar 8. Kondisi sepeda motor F 6208 UBM

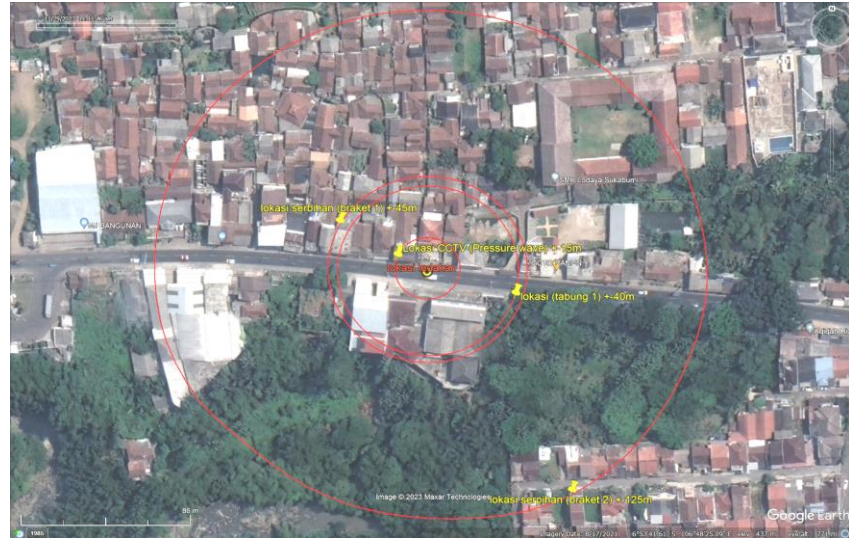
Gambar 9 adalah area yang terdampak ledakan paling jauh berjarak sekitar 125 meter ke arah depan truk CNG, dimana ditemukan patahan pelat baja *bracket* tabung CNG di halaman rumah warga. Ditemukan patahan pelat baja *bracket* tabung CNG sekitar 50 meter ke arah belakang truk CNG. Pada  $\pm$  40 meter ke arah depan truk CNG ditemukan 1 (satu) unit tabung CNG di drainase jalan (Gambar 10).

Gambar 9. Radius yang terdampak ledakan Truk CNG  $\pm 125$  meter

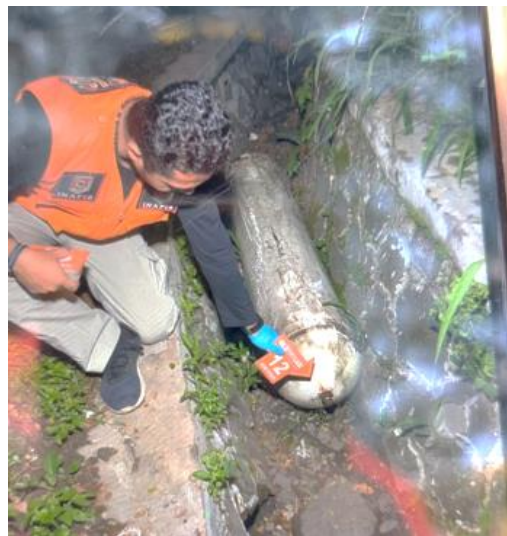
Gambar 10. Posisi 1 (satu) tabung CNG di drainase jalan berjarak  $\pm 40$  meter

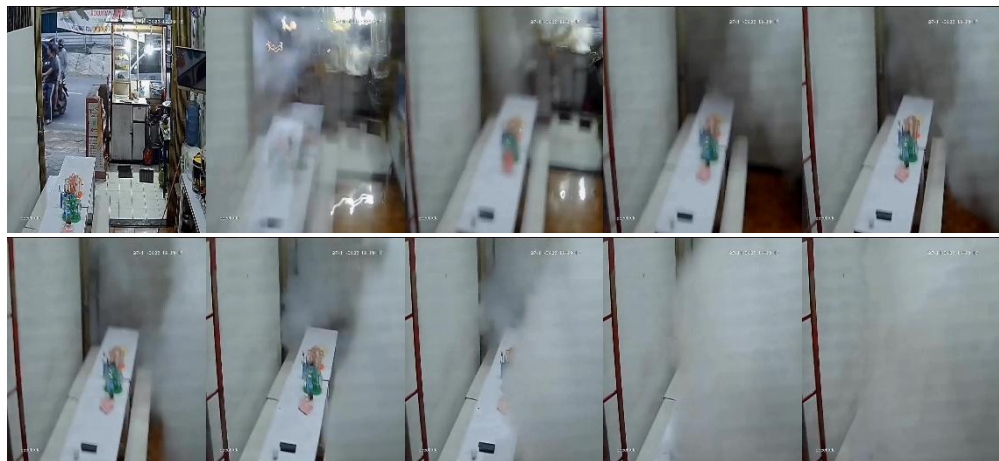
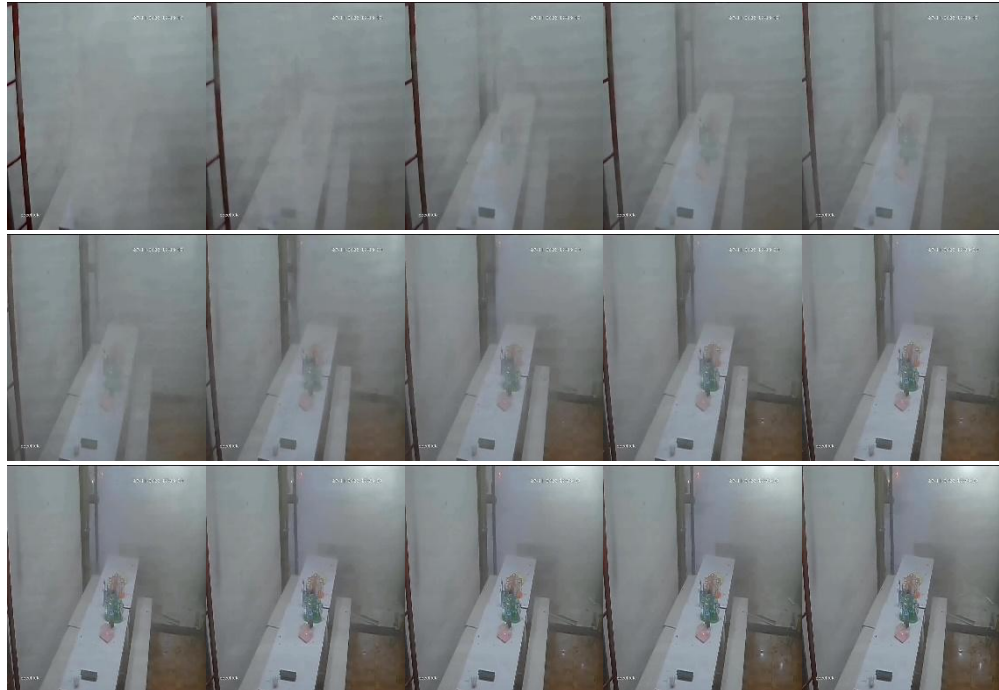
Gambar 11 dapat dilihat *pressure wave* pada 5 detik pertama akibat ledakan tabung CNG berjarak  $\pm 15$  meter dari pusat ledakan yang terekam cctv (5 frame per second).

**Gambar 11. Pressure wave akibat ledakan tabung CNG berjarak  $\pm$  15 meter**

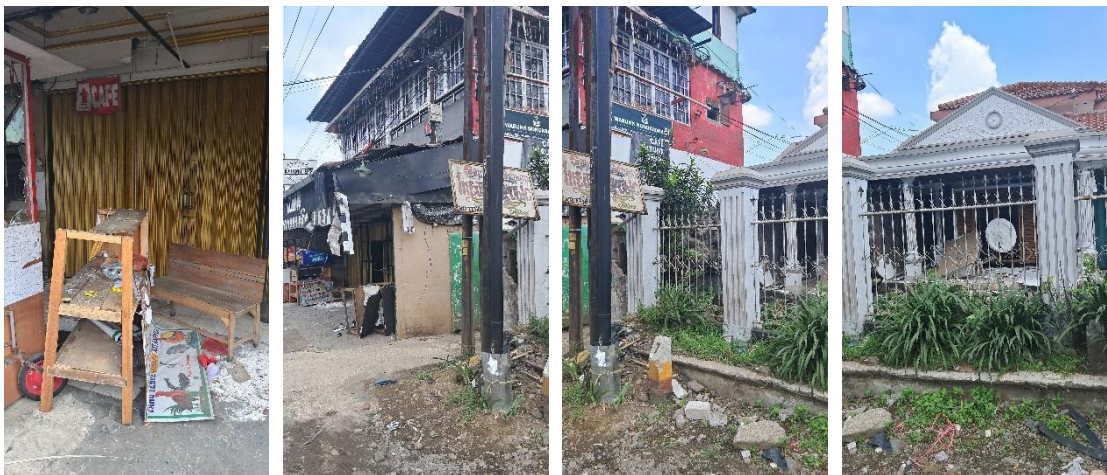
Gambar 12 menunjukkan bagaimana dampak kerusakan dari ledakan tabung CNG disekitar lokasi ledakan (radius 15 meter) menyebabkan kaca bangunan rumah pecah dan plafon berjatuhan.

**Gambar 12. Kondisi bangunan rusak di sekitar lokasi pasca ledakan**

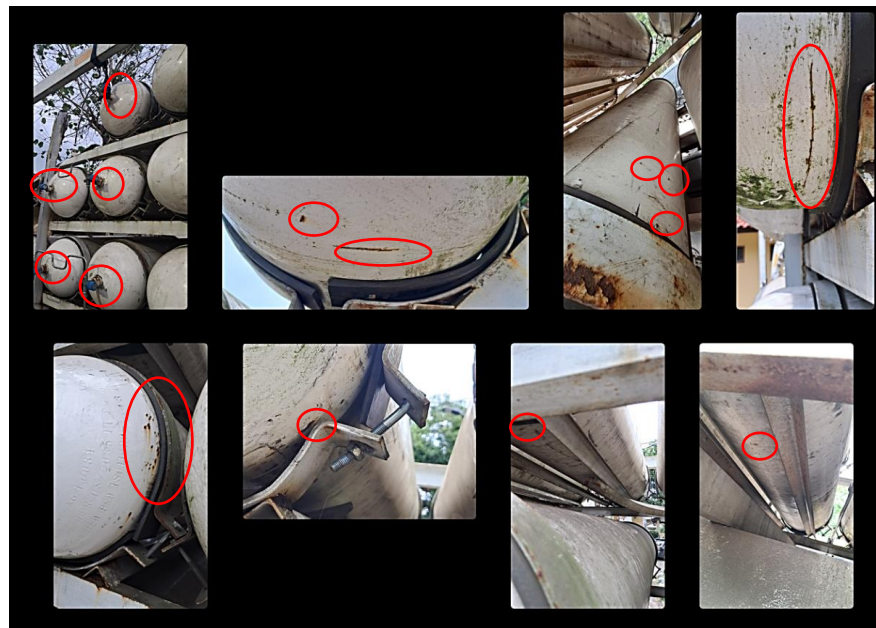
Sebagaimana dapat dilihat pada Gambar 17, investigasi menemukan beberapa korosi awal (*initial corrosion*) pada bagian luar tabung CNG karena kerusakan lapisan cat pada permukaan tabung.

Gambar 17. Korosi awal (*initial corrosion*) pada bagian luar tabung yang mengalami kerusakan pada lapisan cat (lingkaran merah)

9. Investigasi menemukan beberapa korosi awal (*initial corrosion*) pada bagian luar tabung karena kerusakan lapisan cat pada tabung.
10. Pengecekan visual menggunakan *borescope*, ditemukan adanya korosi pada lapisan permukaan dalam tabung posisi jarum jam 6 dan jam 12 serta terdapat potongan karat saat dikeruk.

16. Korosi pada bagian luar tabung secara umum terdapat pada bagian yang mengalami kerusakan pada lapisan cat tabung CNG. Korosi yang terjadi adalah korosi jenis *general or uniform attack*. Kondisi bagian dalam tabung CNG telah mengalami *pitting corrosion* (berbentuk seperti sumur). Jika pengaruh korosi sudah mencapai titik kritis ketahanan tabung terhadap tekanan yang diterimanya, maka tabung akan melepaskan energi yang disimpannya dalam waktu singkat atau meledak.

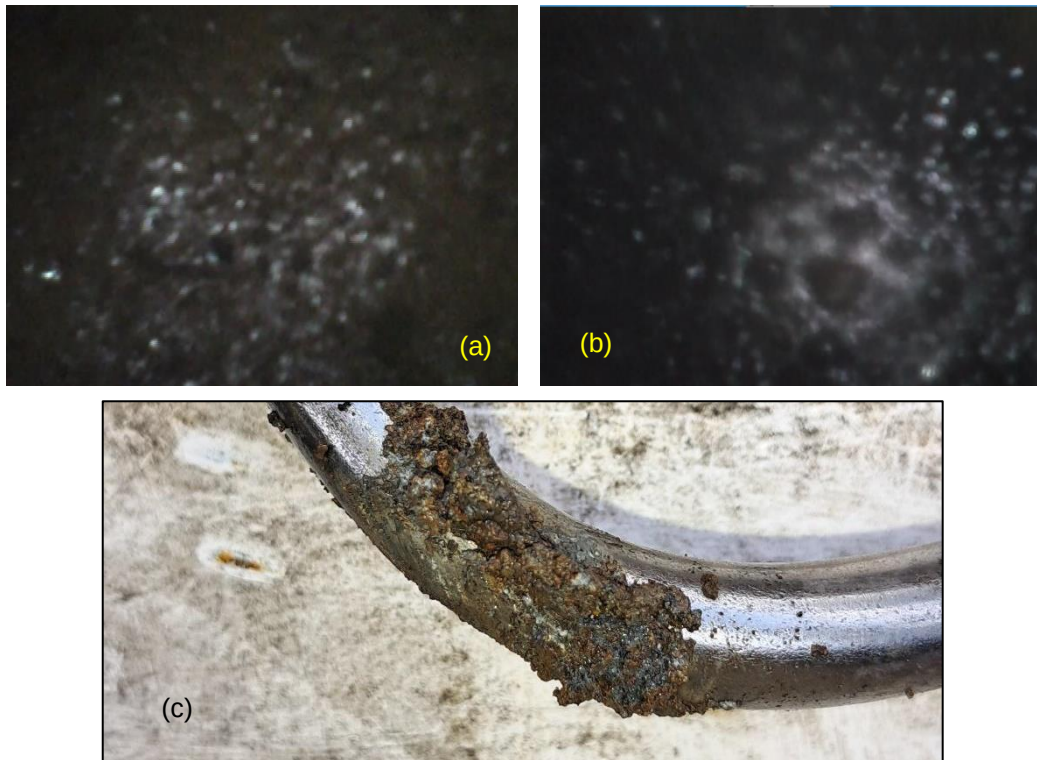
Pemeriksaan bagian dalam tabung CNG dilakukan secara visual menggunakan *borescope*. Hasil pemeriksaan sebagaimana pada Gambar 18 ditemukan adanya korosi pada lapisan permukaan dalam tabung.

**Gambar 18. (a) Kondisi permukaan lapisan dalam tabung pada posisi bagian bawah tabung terpasang (jam 6), (b) kondisi permukaan lapisan dalam tabung pada posisi bagian atas tabung terpasang (jam 12), (c) kondisi permukaan lapisan dalam tabung saat dikeruk.**

Hasil pemeriksaan kondisi bagian dalam tabung CNG sebagaimana ditunjukkan pada I.9.2 menunjukkan bahwa tabung telah mengalami *pitting corrosion* pada permukaan dalam tabung CNG (Gambar 18). *Pitting corrosion* dianggap lebih berbahaya dari pada korosi jenis *general* atau *uniform attack* karena sulit untuk dideteksi (berbentuk seperti sumur) dan yang lebih penting jenis korosi ini dapat menjadi serangan awal yang menyebabkan bentuk korosi yang lebih parah seperti *intergranular corrosion (IGC)*, *stress corrosion cracking (SCC)*, and *fatigue corrosion*. Korosi yang terjadi pada bagian dalam tabung disebabkan oleh adanya kondensat yang bersifat korosif yang berada pada CNG sebagaimana dijelaskan pada II.1.

Faktor penyebab terjadinya ledakan tabung CNG adalah kandungan asam pada kontaminan uap air dalam CNG kisaran pH 4 sampai 5 berakibat bagian dalam tabung CNG mengalami *pitting corrosion* (berbentuk seperti sumur), sedangkan luar tabung CNG terjadi korosi jenis *general or uniform attack* akibat kerusakan pada lapisan cat. Terjadinya kecelakaan tabung CNG meledak bukan disebabkan material tabung yang digunakan *steel 30 CrMo4*, namun adanya korosi yang ditemukan pada bagian dalam dan luar tabung mempengaruhi ketebalan dan kekuatan tabung dalam menahan tekanan yang berasal dari tekanan CNG.

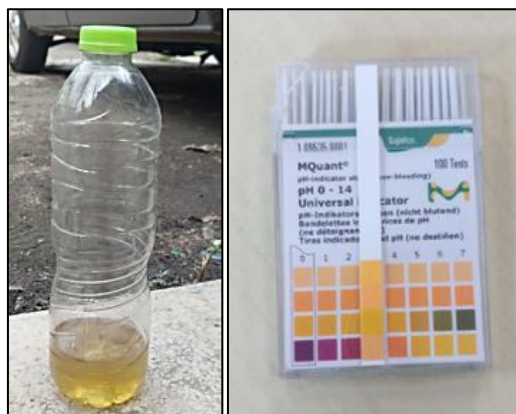
Pemeriksaan dilakukan pada 1 (satu) dari 19 unit tabung yang ada, dimana dalam tabung yang diperiksa terdapat cairan dengan jumlah sekitar 150 ml (Gambar 19).

**Gambar 19. Cairan dalam tabung CNG kisaran pH 4 sampai 5**

Faktor penyebab terjadinya ledakan tabung CNG adalah kandungan asam pada kontaminan uap air dalam CNG kisaran pH 4 sampai 5 berakibat bagian dalam tabung CNG mengalami *pitting corrosion* (berbentuk seperti sumur), sedangkan luar tabung CNG terjadi korosi jenis *general or uniform attack* akibat kerusakan pada lapisan cat. Terjadinya kecelakaan tabung CNG meledak bukan disebabkan material tabung yang digunakan *steel/ 30 CrMo4*, namun adanya korosi yang ditemukan pada bagian dalam dan luar tabung mempengaruhi ketebalan dan kekuatan tabung dalam menahan tekanan yang berasal dari tekanan CNG. Faktor yang berkontribusi terhadap kematian penumpang mobil dan pengendara sepeda motor dikarenakan terkena patahan pelat baja rak yang terlempar dari ledakan tabung CNG.

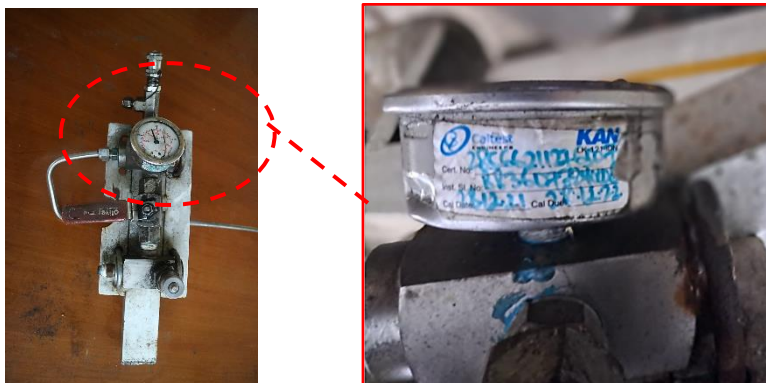
Ditemukan masa berlaku kalibrasi manometer yang digunakan untuk memonitor tekanan gas pada instalasi tabung CNG sampai tanggal 22 Desember 2022.

**Gambar 20. Kalibrasi manometer berlaku sd tanggal 22 Desember 2022**

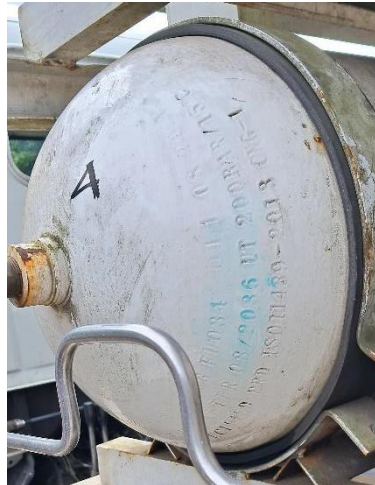
Informasi CNG-1 merupakan informasi terkait tipe tabung CNG, dimana secara global terdapat 4 tipe tabung CNG yaitu:

- CNG-1: tabung CNG yang terbuat dari material baja.
- CNG-2: liner/pelapis dalam terbuat dari baja dan dibungkus resin/serat fiberglas pada bagian luar (*hoop wrap*).
- CNG-3: liner/pelapis dalam terbuat dari metal dan seluruh permukaan luar dibungkus serat karbon (*full wrap*).
- CNG-4: liner/pelapis dalam dari bahan non metal dan dibungkus serat karbon pada bagian luar (*full wrap*)

**Gambar 21. Informasi yang ada pada badan tabung CNG**

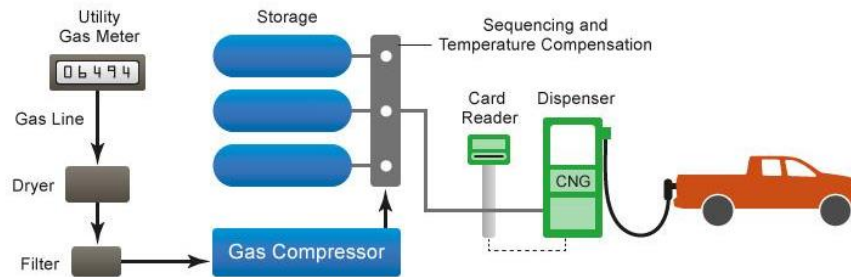
Gambar 22. Skema Fasilitas Infrastruktur pada SPBG

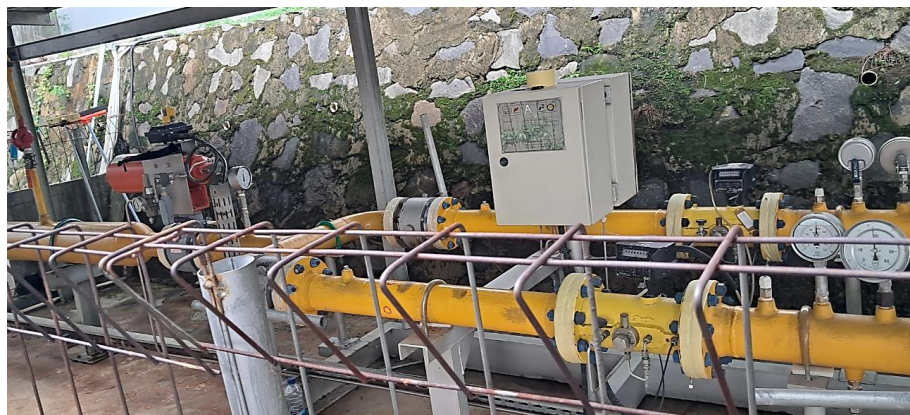
Gambar 23. Gas alam masuk melalui jaringan pipa gas (Pipa Transmisi Jawa Barat)

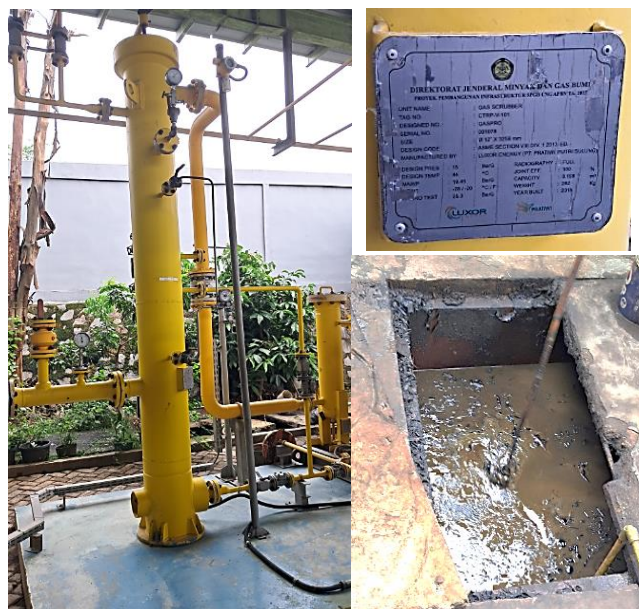
Gambar 24. Sistem scrubber gas masuk dan polutan gas

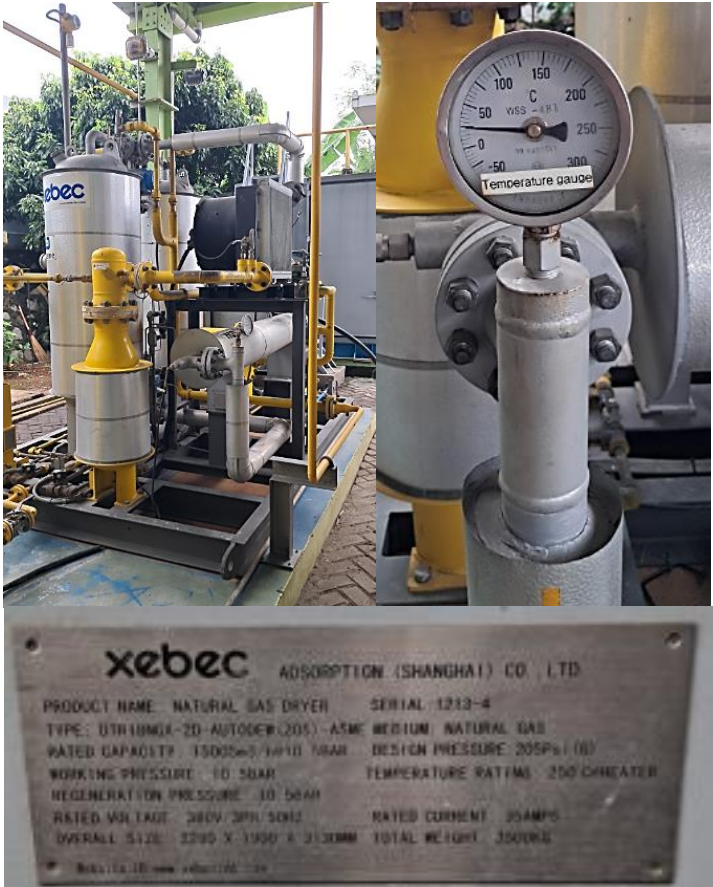
Gambar 25. Air Drier system

Kualitas gas di Indonesia mengandung cukup banyak air dan dimana bersifat asam dan *contaminant* ini bersifat sangat *corrosive*. Hasil *dryer* di stasiun pompa tidak efektif untuk mengurangi kandungan air sampai batas yang diijinkan. Sebagian besar SPBG dilengkapi sistem *dryer* gas untuk menurunkan kadar air dalam bahan bakar gas dan *scrubber* untuk menurunkan jumlah partikulatnya. SK Dirjen Migas tahun 2011 tentang spesifikasi BBG, kadar uap air dibatasi maksimum 3,0 lb/mmscf. Batasan tersebut merupakan hasil konsensus pada tahun 2010 dengan catatan kadar air dalam gas dari hulu dimonitor. Maksud dari pernyataan tersebut adalah bahwa kandungan uap air dalam bahan bakar BBG tidak boleh melebihi batasan 3,0 lb/mmscf, aktual kadar uap air masih sekitar 7,0 ~ 10,0 (atau bahkan lebih) lb/mmscf. Hal tersebut sulit untuk dipenuhi oleh sebagian besar SPBG karena faktor kapasitas *dryer* gas yang dimiliki dan kandungan uap air dalam BBG dari produsen yang memang masih tinggi, kisarannya berkisar 74 – 335 lb/mmscf sebagaimana diinformasikan oleh Kementerian ESDM pada I.10.6.

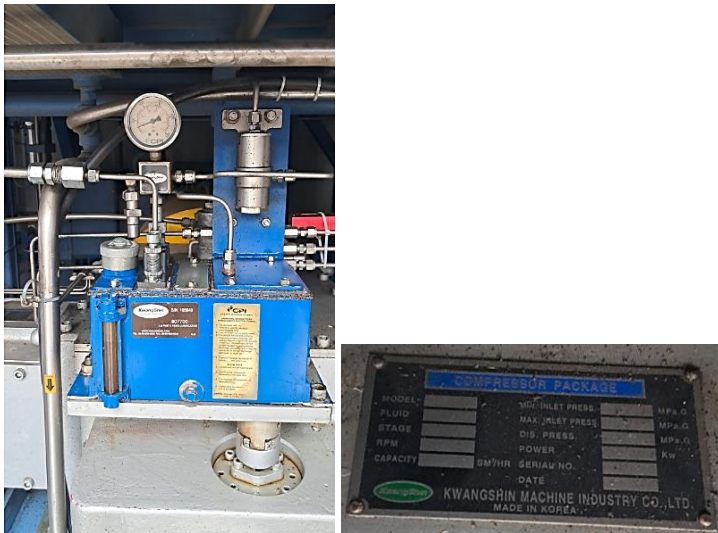
Gambar 26. Instalasi kompresor

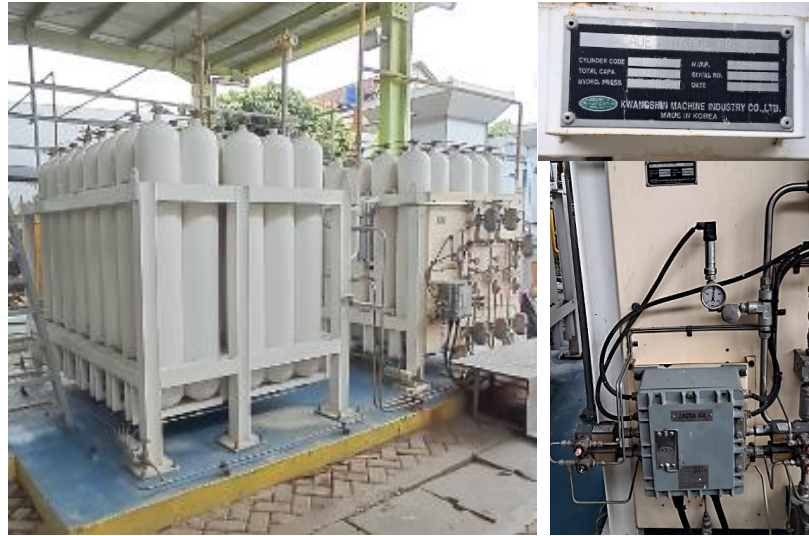
**Gambar 27. Storage tank gas CNG**

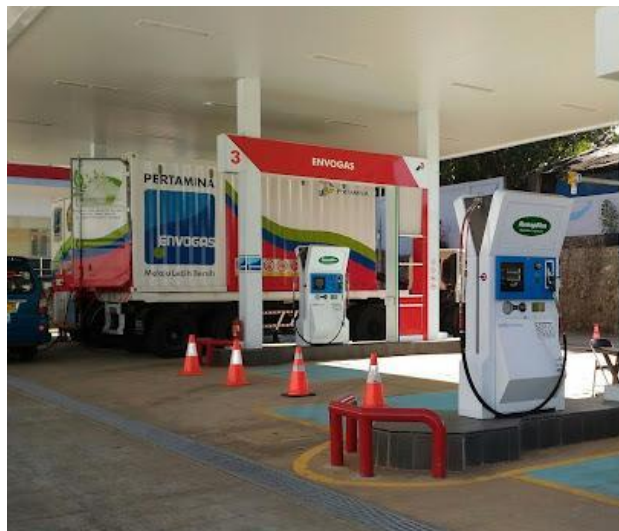
**Gambar 28. Dispenser untuk pengisian Bahan Bakar Gas**
