**KOMITE  
NASIONAL  
KESELAMATAN  
TRANSPORTASI**

**LAPORAN HASIL INVESTIGASI  
KECELAKAAN KERETA API**

**TUMBURAN KLB 15/KA DENGAN PLB 8901**

**DI KM 113+240 EMPLASEMEN ST. RANTAUPRAPAT,**

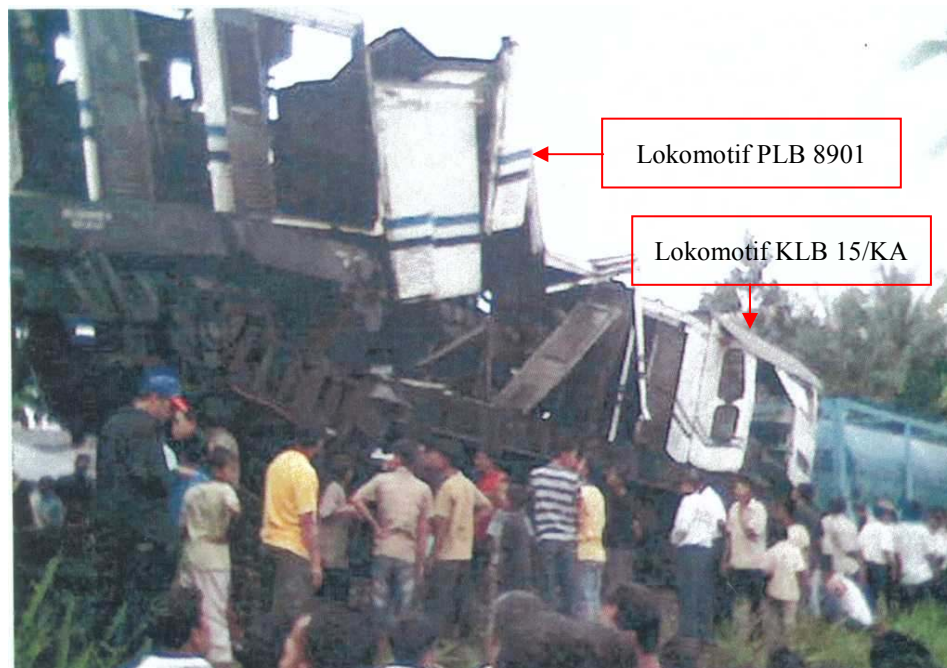
**Gambar 2.** Tumburan antara KLB 15/KA dengan KA PLB 8901 di emplasemen St. Rantauprapat

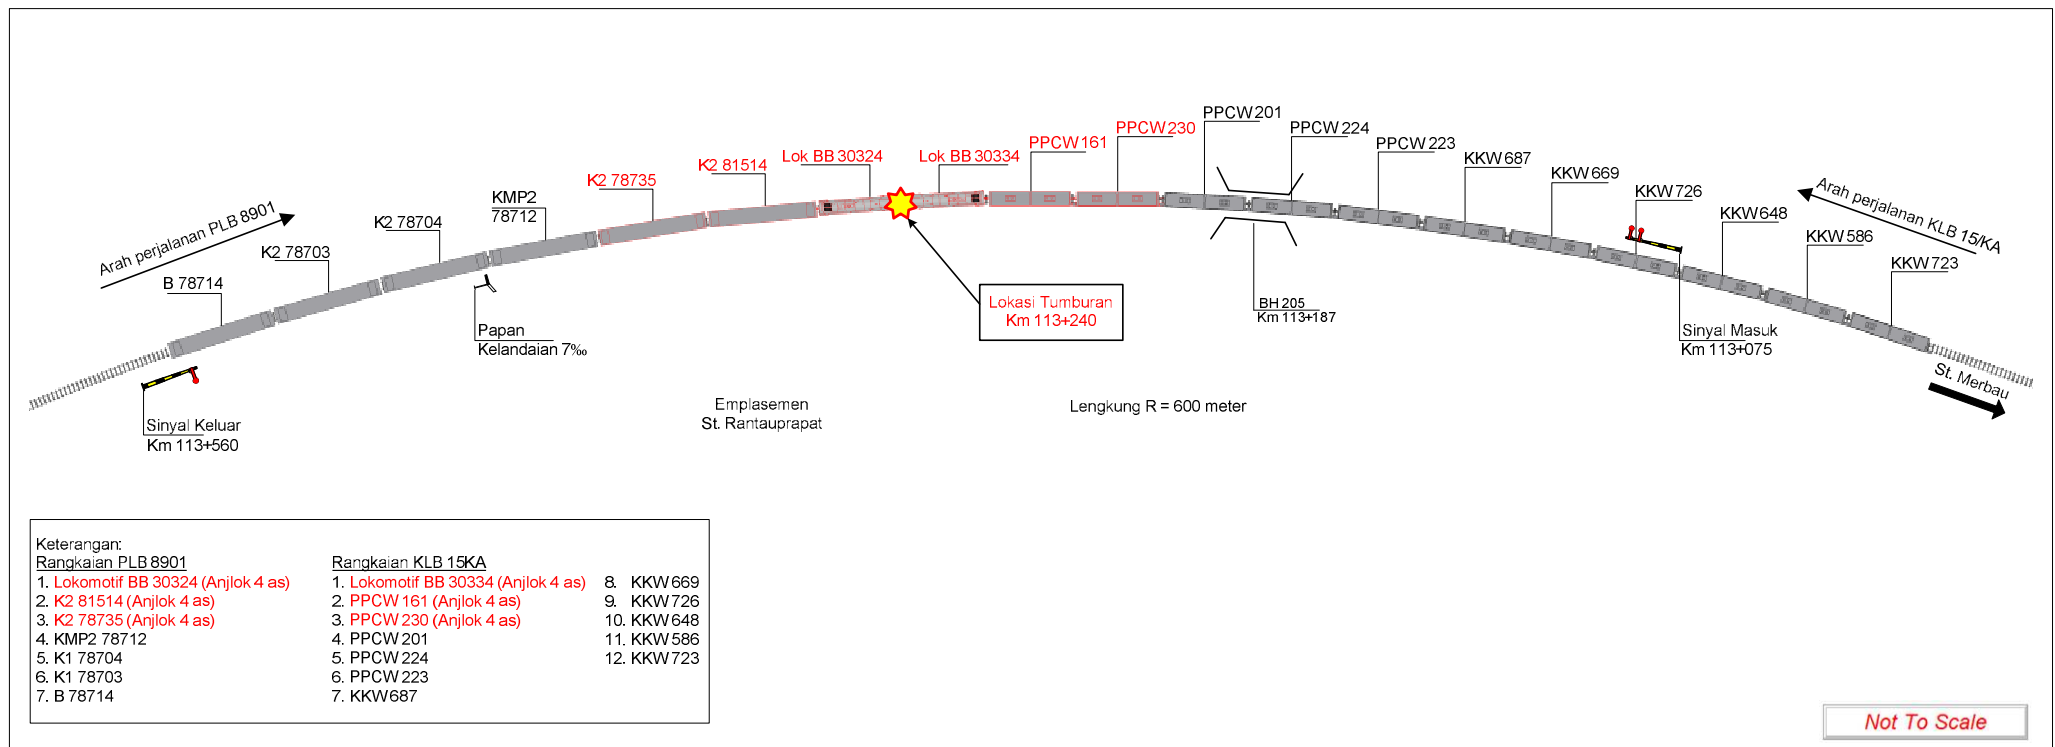
**Gambar 3.** Sketsa Tumburan KLB 15/KA dengan PLB 8901 di Km 113+240 Emplasemen St. Rantauprapat

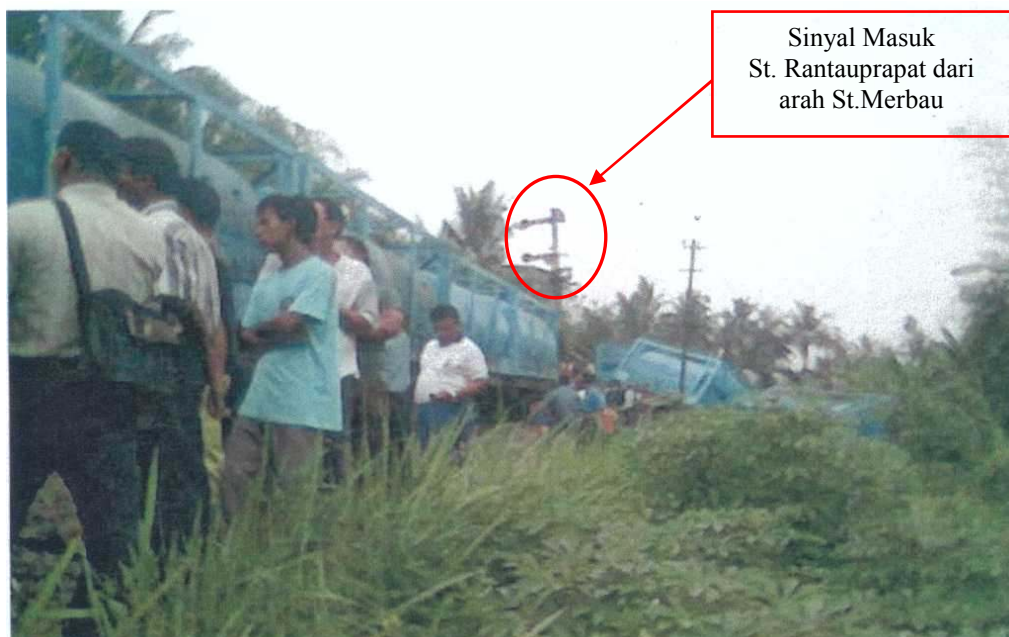
- Dari St. Padanghalaban – St. Rantauprapat menggunakan sinyal mekanik dengan sistem hubungan blok elektro mekanik type “*Tokenless Block Instruments*”(TBI). Peralatan persinyalan kondisi rusak.
- Informasi dari Kepala Resort Sinyal 171 Kisaran, kendala yang dihadapi petugas sinyal adalah sulitnya mendapatkan suku cadang/komponen blok TBI.
- Sinyal masuk St. Rantauprapat sudah 1 tahun tidak berfungsi (rusak).

**Gambar 4.** Sinyal masuk St. Rantauprapat yang beraspek S.7 mengindikasikan KA harus berhenti
