## **LAPORAN AKHIR**

**LAPORAN INVESTIGASI KECELAKAAN PERKERETAAPIAN**

### **ANJLOK KA 1748**

**KM 11 + 4/5 EMPLASEMEN STA. JATINEGARA**

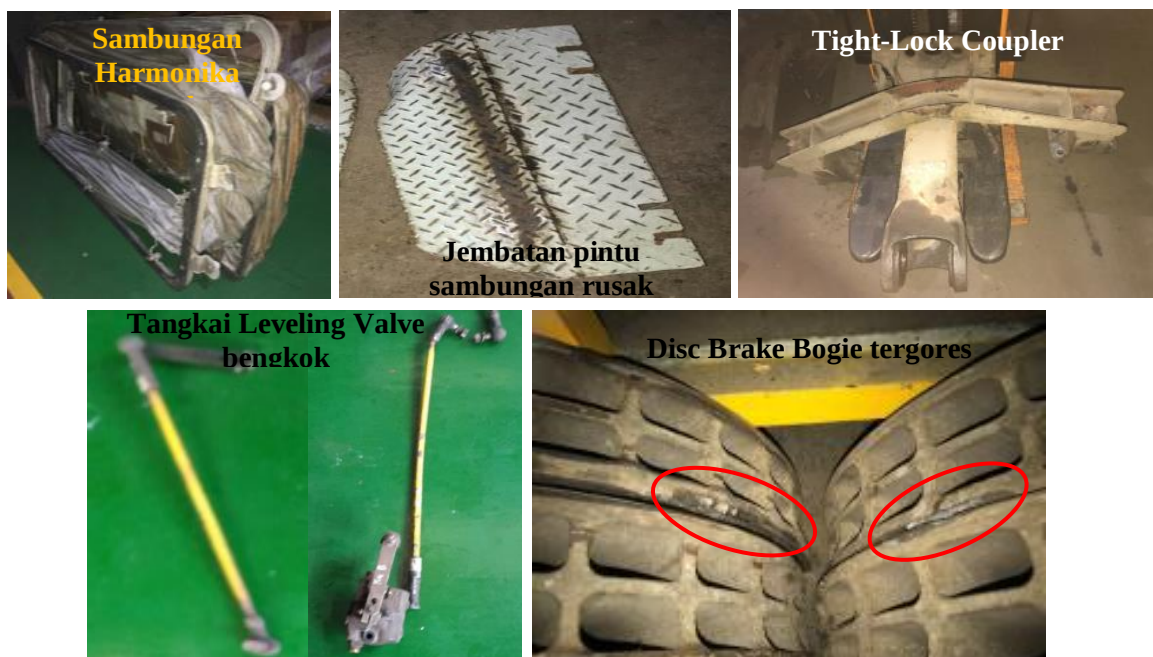
Kereta K1 1 91 58 dari rangkaian KA 1748 anjlok sebanyak 3 as dengan kerusakan sebagai berikut:

- a. 2 (dua) sambungan harmonika pada ujung pintu sambungan kereta K1 1 91 58 rusak;
- b. 2 (dua) jembatan pintu sambungan kereta K1 1 91 58 rusak;
- c. 1 (satu) unit Tight-Lock Coupler bengkok;
- d. 4 (empat) unit tangkai Leveling Valve bengkok;
- e. 2 (dua) unit Disc Brake bogie nomor 21706 tergores;
- f. 2 (dua) unit Disc Brake bogie nomor 21707 tergores.

**Gambar 4.** Kerusakan komponen pada sarana perkeretaapian kereta K1 1 91 58

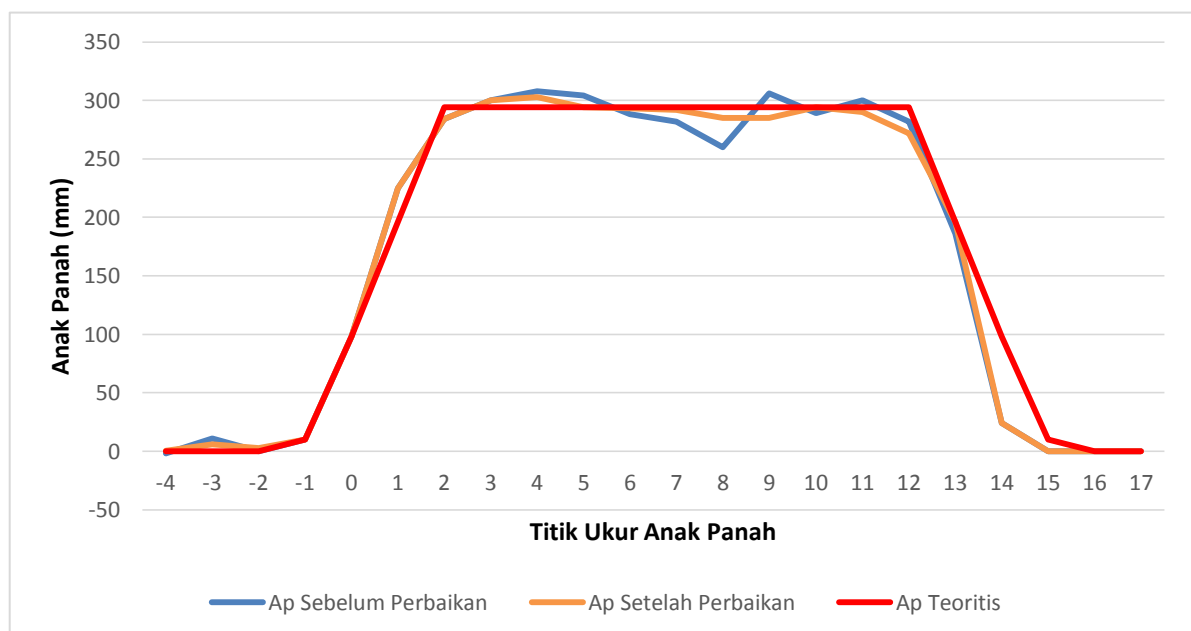
**Gambar 5.** Perawatan geometri Ap lengkung tanggal 30 April 2017

Berdasarkan grafik di atas diketahui bahwa terdapat deviasi Ap maksimum sebesar 22 mm pada tanggal 30 April 2017 dan deviasi Ap maksimum sebesar 15 mm pada tanggal 5 Oktober 2017 dari hasil perbaikan Ap di lengkung nomor 5.

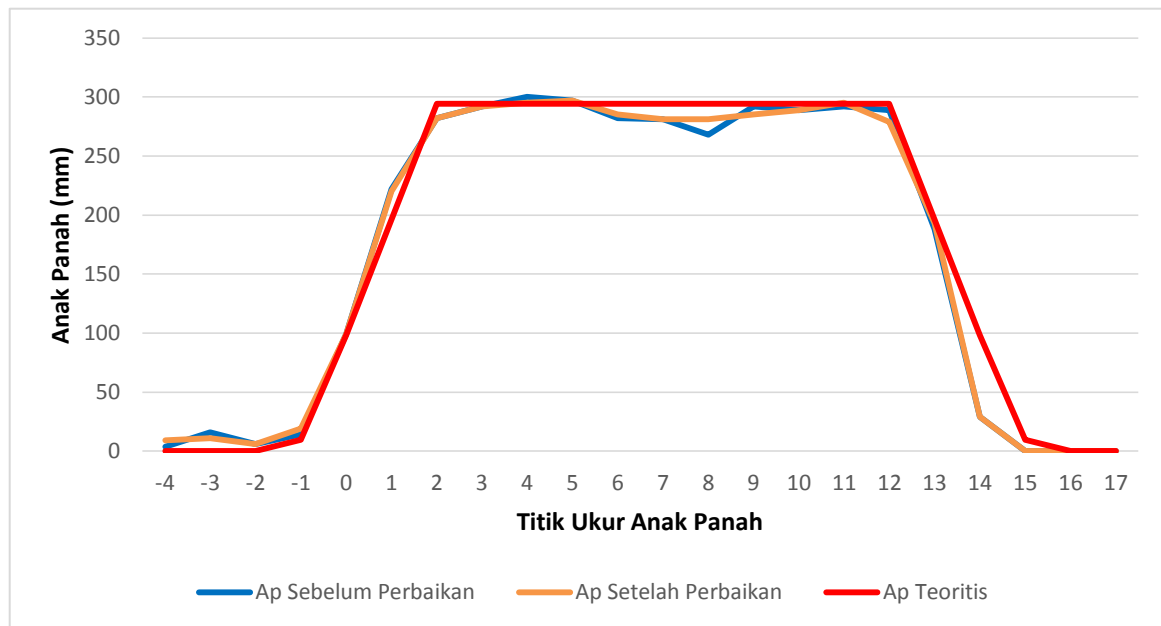
**Gambar 6.** Perawatan geometri lengkung tanggal 5 Oktober 2017

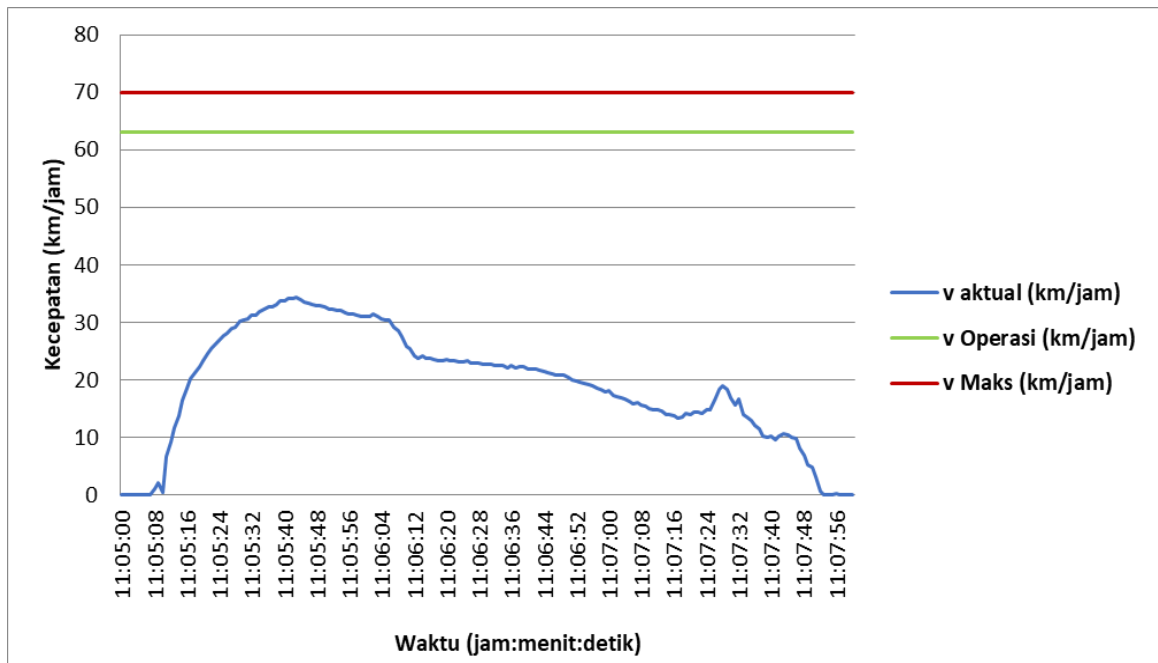
**Gambar 7.** Kecepatan KA 1748 antara Stasiun Pondok Jati – Stasiun Jatinegara berdasarkan GPS

Berdasarkan grafik di atas diketahui bahwa kecepatan KA 1748 tidak melebihi kecepatan maksimum dan kecepatan operasional yang ditetapkan dalam O.100 KA 1748. Sedangkan kecepatan KA 1748 saat berada di lengkung Nomor 5 Emplasemen Stasiun Jatinegara adalah sebagai berikut.

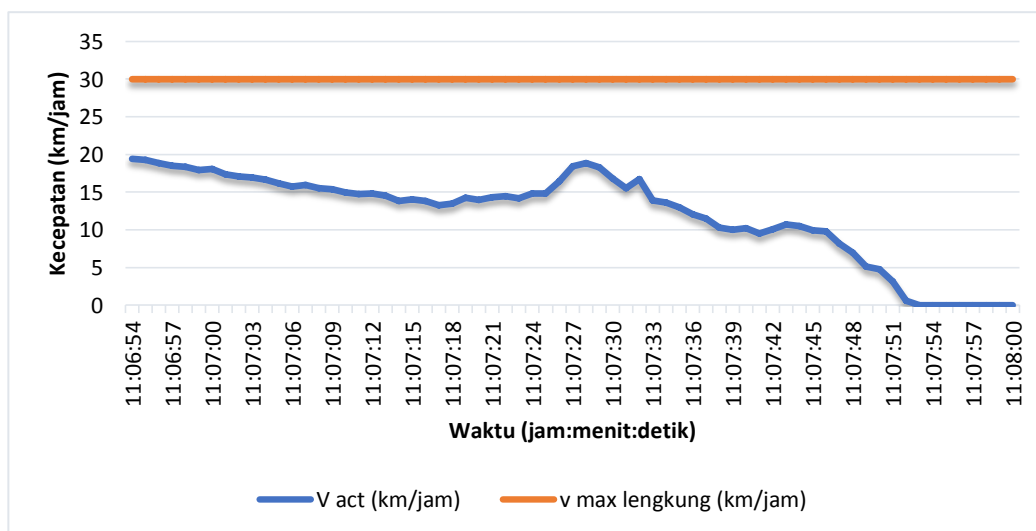
**Gambar 8.** Kecepatan KA 1748 saat di lengkung Nomor 5 Stasiun Jatinegara berdasarkan GPS

Dari grafik di atas diketahui kecepatan KA 1748 di lengkung tidak melebihi batas kecepatan kereta api saat melewati lengkung dengan Radius kurang dari 250 m.

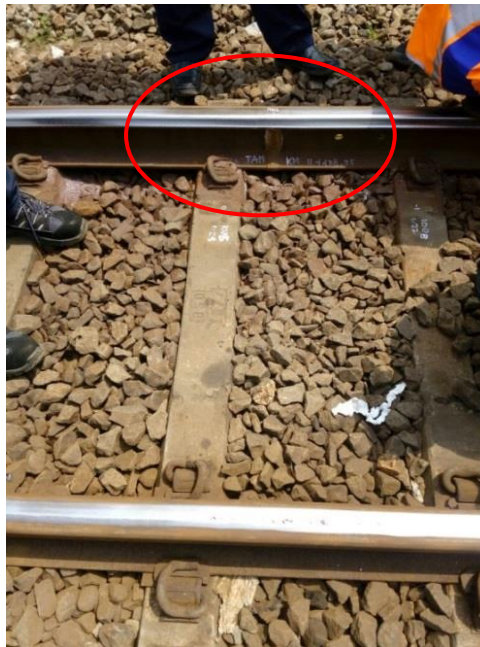
- a. Titik Awal Naik (TAN) roda yang terdapat di Lengkung nomor 5 Emplasemen Stasiun Jatinegara Km. 11+478,75.

**Gambar 9.** Titik Awal Naik roda

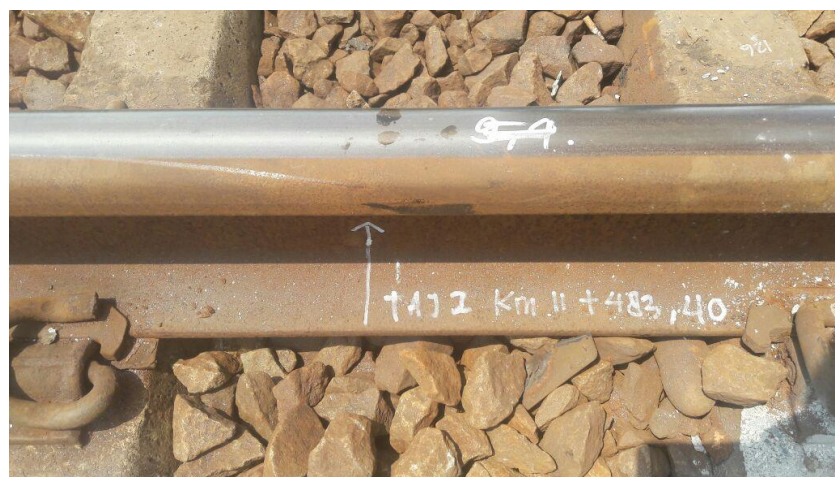
- b. Titik Awal Jatuh (TAJ) roda yang terdapat di Lengkung nomor 5 Emplasemen Stasiun Jatinegara Km. 11+483,40.

**Gambar 10.** Titik Awal Jatuh roda

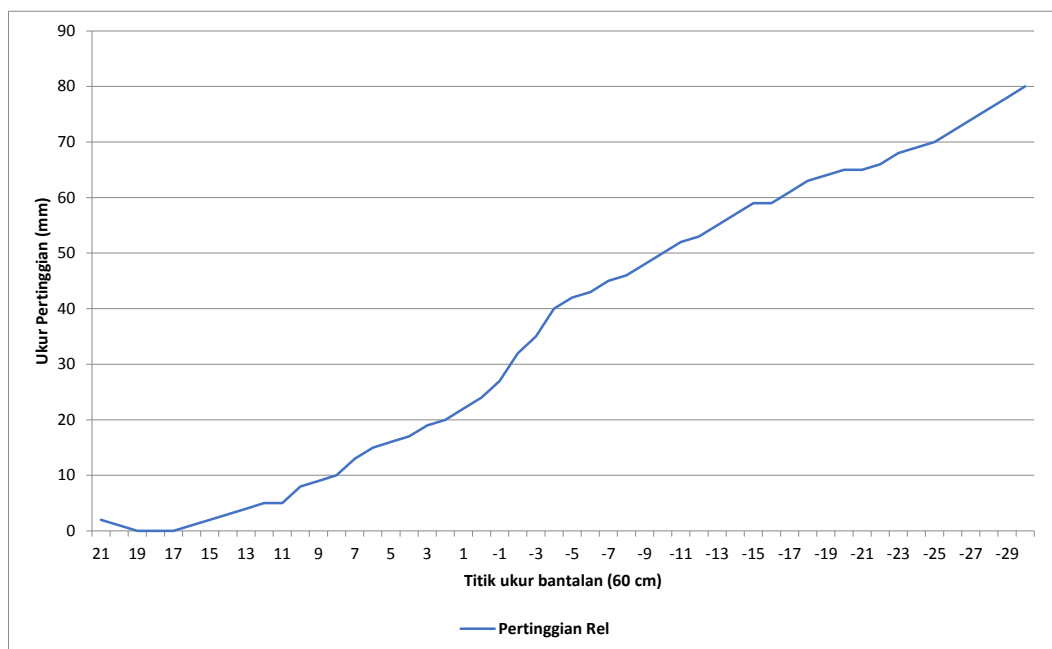
**Gambar 11.** Pengukuran perubahan pertinggian di lokasi anjlok

Dari grafik di atas diketahui terdapat perubahan pertinggian rel yang besar antara pertinggian rel di titik TAN dengan pertinggian rel di titik dengan jarak 2 (dua) bantalan sebelum TAN. Berdasarkan grafik perubahan pertinggian tersebut kemudian dilakukan evaluasi nilai skilu statis yang terjadi dengan hasil sebagai berikut.

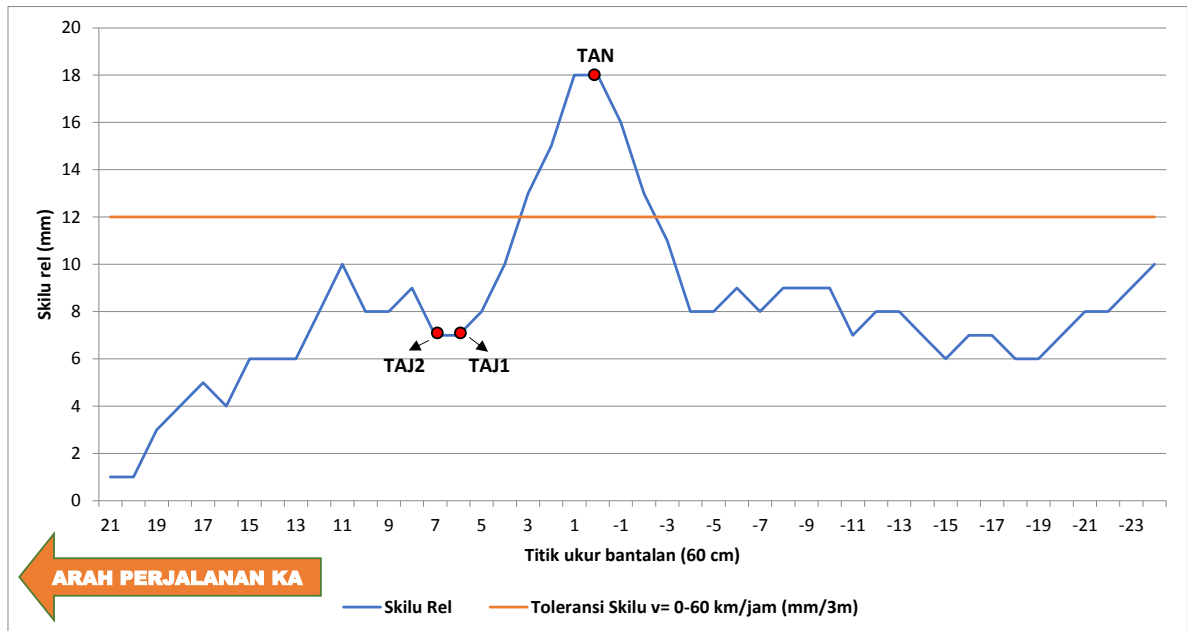
**Gambar 12.** Pengukuran skilu statis pada lokasi anjlokan

Skilu statis diketahui nilai skilu statis maksimum yang terjadi adalah 18 mm/3m di posisi TAN. Dimana batas nilai toleransi maksimum yang diijinkan untuk kereta api dengan kecepatan kurang dari 60 km/jam adalah 12 mm/3m [5].

Dari hasil temuan investigasi terdapat nilai skilu yang melebihi batas nilai toleransi maksimum untuk kereta api dengan kecepatan kurang dari 60 km/jam dengan nilai skilu yang terbesar mencapai nilai 18 mm/3m di posisi TAN roda.

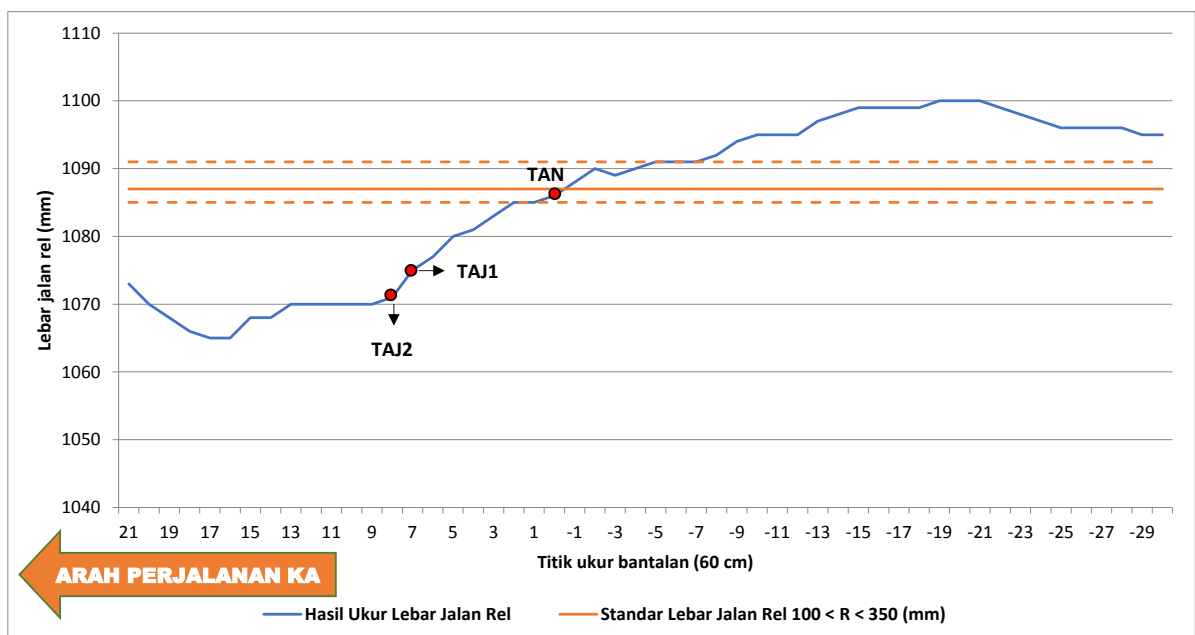
**Gambar 13.** Pengukuran lebar jalan rel di lokasi anjlokan

Dari hasil pengukuran terhadap lebar jalan rel di lengkung nomor 5 dengan radius 170 m diketahui terdapat pelebaran jalan rel yang melebihi toleransi maksimum lebar jalan rel untuk lengkung dengan radius  $100 \text{ m} < R \leq 350 \text{ m}$  sebelum titik TAN roda dengan nilai lebar jalan rel maksimum adalah 1100 mm, sedangkan toleransi maksimum pelebaran jalan rel untuk lengkung di bawah Radius 350 meter adalah  $20^{+4}_{-2} \text{ mm}$  [6].

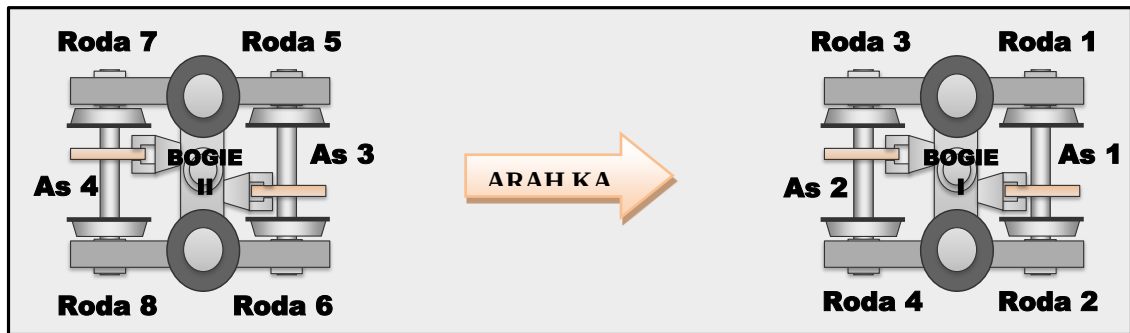
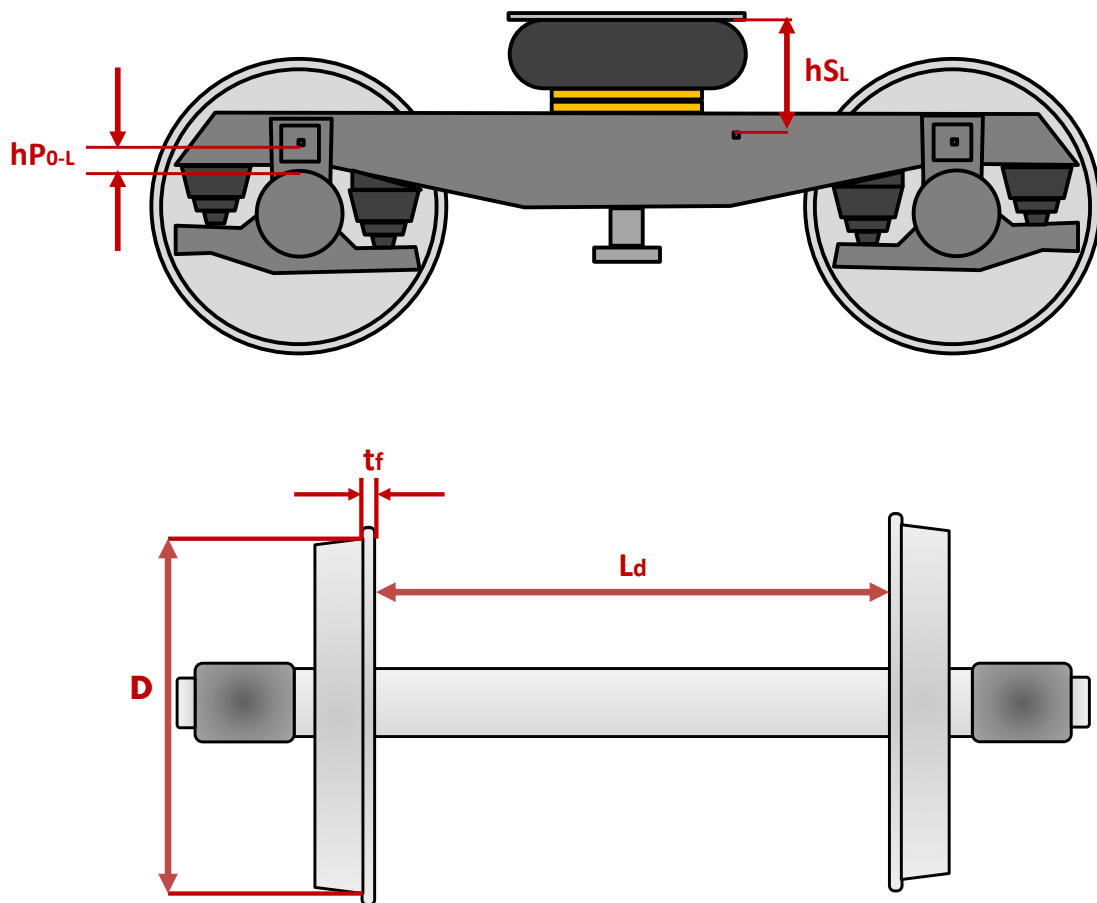
**Gambar 14.** Parameter pengukuran kereta K1 1 91 58

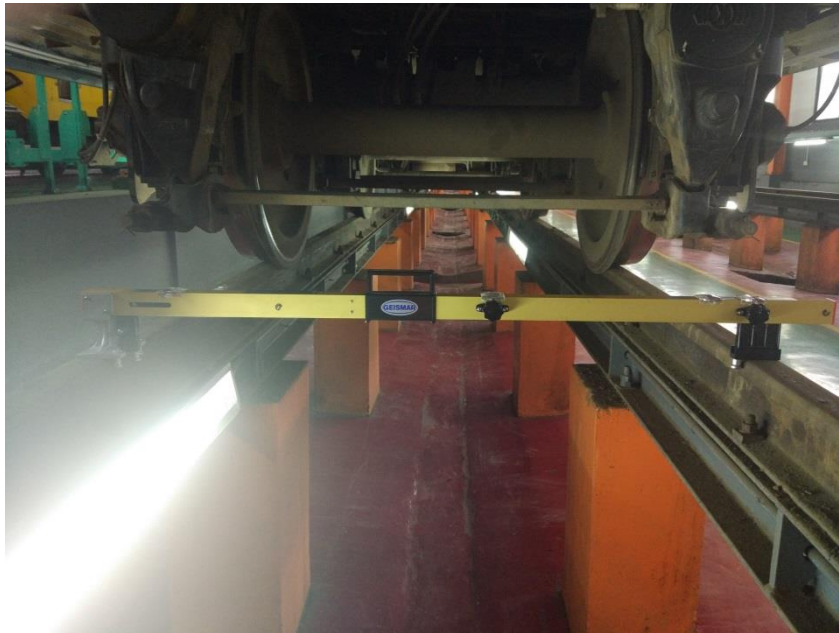
**Gambar 15.** Pengambilan data pelebaran dan pertinggian di jalur perawatan Depo KRL Bukit Duri

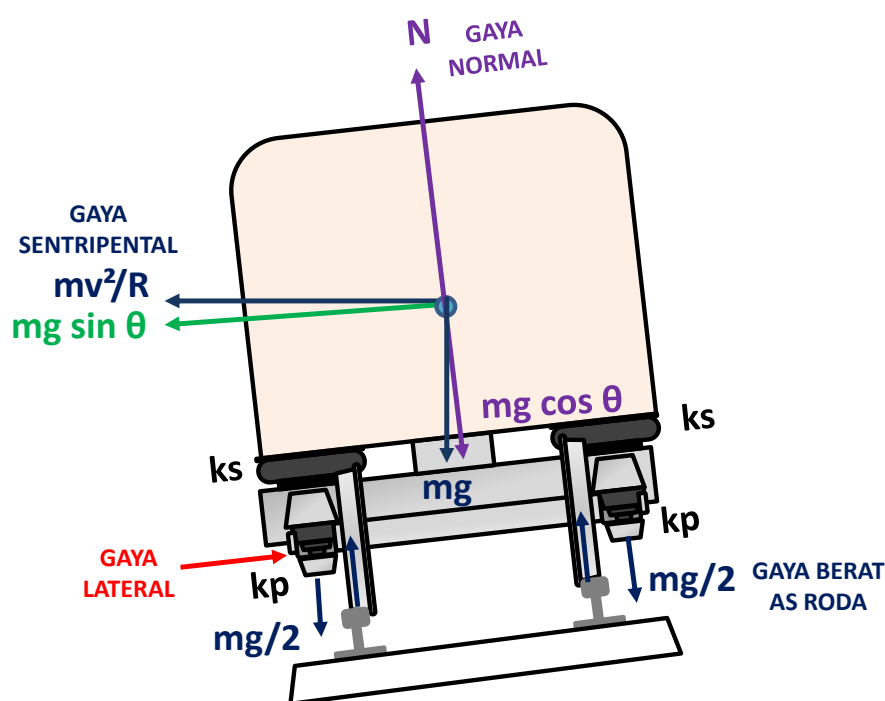
Dari hasil pemeriksaan lapangan diketahui letak TAN roda berada di Km. 11+478,75 dan TAJ roda di Km. 11+482,75 dan Km. 11+483,40 pada jalur hulu Emplasemen Stasiun Jatinegara di lengkung Nomor 5 dengan radius 170 m dari arah Stasiun Pasar Senen. Diantara posisi TAN dan posisi TAJ1 serta TAJ2 terdapat tanda goresan flens roda di atas kepala rel dengan jarak goresan roda sepanjang 4 m dan 0.62 m. Hal tersebut menunjukkan proses flens roda yang naik ke atas kepala rel (*wheel flange climb*) dan diakhiri dengan jatuhnya roda ke luar rel atau disebut dengan kejadian anjlokkan. Naiknya flens roda di atas kepala rel cenderung terjadi di lengkung karena adanya gaya sentripetal dan gaya tangensial pada sarana perkeretaapian saat melewati radius lengkung, dimana resultan dari kedua gaya ini menyebabkan terjadinya gaya lateral pada flens roda ke arah kepala rel yang meningkatkan risiko anjlokkan. Risiko anjlokkan ini akan meningkat cukup signifikan jika dipengaruhi oleh interaksi beberapa parameter lainnya yang menjadi pembahasan dalam analisis seperti skilu di jalan rel, pelebaran jalan rel di lengkung dan naiknya kekakuan pegas primer di bogie.

**Gambar 16.** Ilustrasi vektor gaya kereta di lengkung

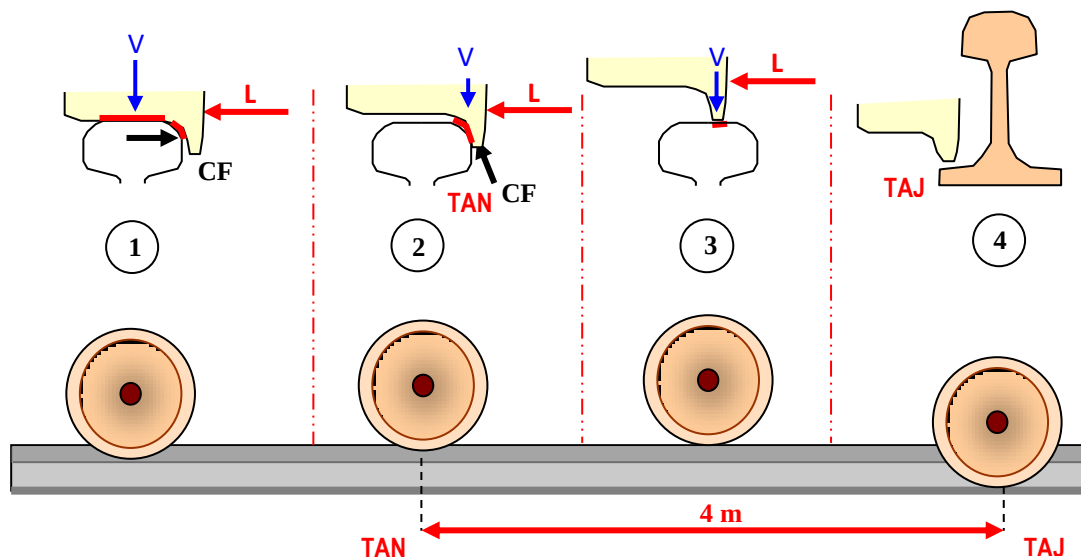
Proses anjlokkan disebabkan oleh adanya gaya lateral flens roda (L) yang lebih besar dibandingkan dengan gaya vertikal roda (V). Tahapan dari proses ini terjadi dalam empat fase sebagai berikut:

3. Fase Ketiga. Kombinasi antara gaya lateral pada flens roda dan gaya rambat lateral roda terhadap gaya vertikal roda menyebabkan naiknya flens roda di atas kepala rel dengan berat roda yang tertumpu pada flens roda.

4. Fase Keempat. Gaya lateral pada roda pada akhirnya mendorong roda keluar rel dimana jarak goresan yang terjadi di atas kepala rel karena naiknya flens roda ke atas kepala rel secara bertahap umumnya berjarak lebih dari 30 cm.

**Gambar 17.** Ilustrasi tahapan proses terjadinya *wheel flange climb* pada kecelakaan anjlokkan

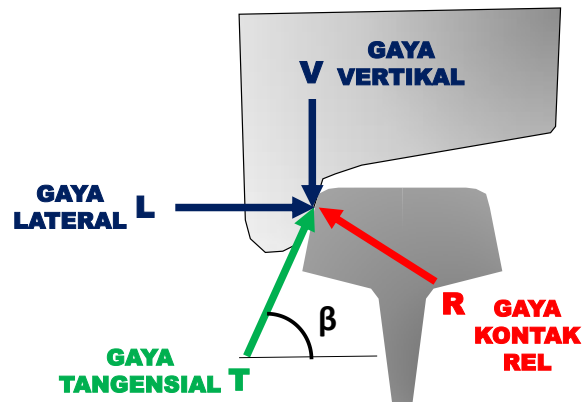
Terjadinya gesekan antara permukaan flens roda dengan permukaan samping kepala rel karena adanya gaya lateral roda menyebabkan munculnya gaya tangensial (T) pada flens roda dan gaya reaksi kontak antara flens roda dengan kepala rel (R) yang dipengaruhi oleh sudut kontak flens roda ( $\beta$ ) pada arah tangensial dari permukaan samping kepala rel, menjadi batas penentu nilai kritis dari rasio  $L/V$  roda atau batas nilai kriteria Nadal. Dimana nilai gesekan ( $\mu$ ) antara permukaan flens roda dengan permukaan samping kepala rel didapatkan dari nilai perbandingan antara gaya tangensial flensroda dengan gaya reaksi kontak kepala rel dan roda atau rasio  $T/R$ .

Dimana pada kondisi tersebut gaya L roda yang dapat menyebabkan anjlokkan harus dua kali lebih besar dari gaya V roda dikurangi dengan 70 % dari berat nominal roda (perbandingan antara berat total sarana perkeretaapian dengan jumlah roda dalam sarana perkeretaapian) atau dengan kata lain gaya V tidak boleh berkurang lebih dari 65 % berat nominal roda [7].

**Gambar 18.** Gaya kontak antara roda dengan rel saat *wheel flange climb*

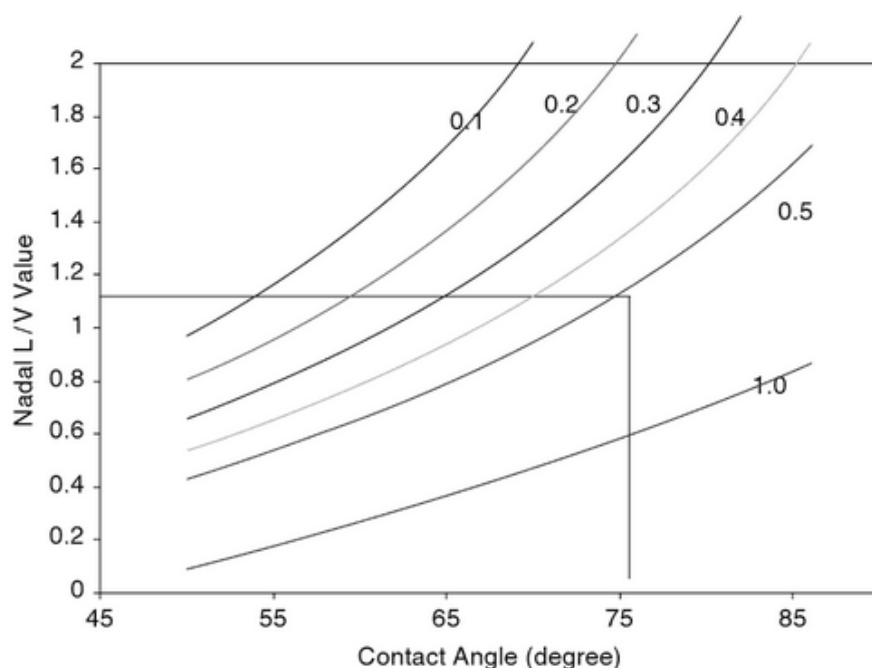
Pengaruh dari parameter nilai sudut  $\beta$  dan nilai  $\mu$  terhadap rasio  $L/V$  roda berdasarkan kriteria Nadal menunjukkan semakin tingginya nilai sudut  $\beta$  dan semakin kecilnya nilai  $\mu$  menyebabkan semakin besarnya batas nilai rasio  $L/V$  yang diperlukan untuk mengakibatkan terjadinya anjlokkan. Begitupun sebaliknya semakin rendahnya nilai sudut  $\beta$  dan semakin besarnya nilai  $\mu$  menyebabkan semakin menurunnya batas nilai rasio  $L/V$  yang diperlukan untuk mengakibatkan terjadinya anjlokkan.

**Gambar 19.** Hubungan antara nilai kriteria Nadal, sudut kontak flens roda-rel dan koefisien gesek roda-rel [8]

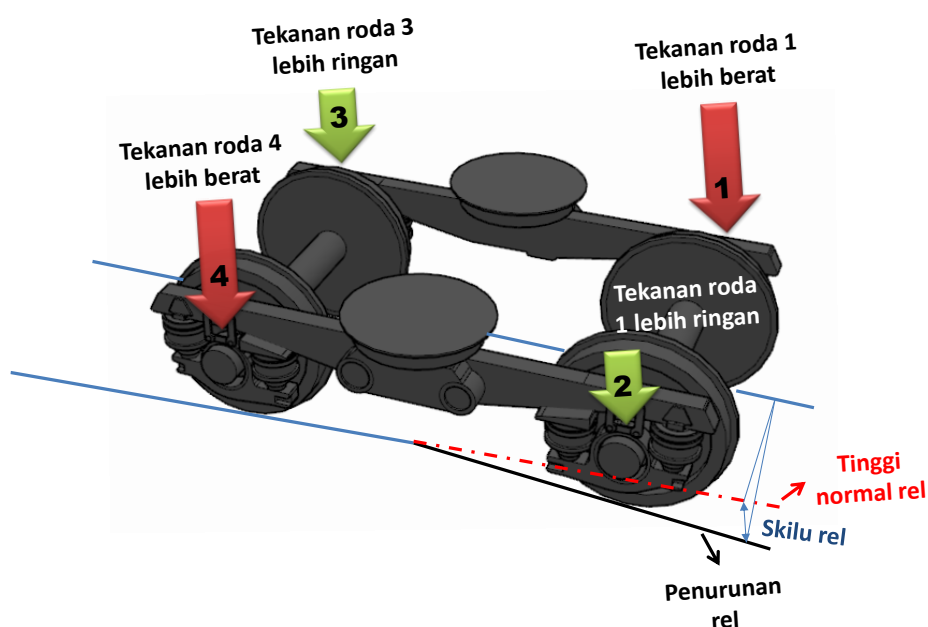
Skilu yang terjadi pada jalan rel menjadi satu diantara penyebab berkurangnya tekanan berat vertikal roda saat melewati jalan rel. Skilu diartikan sebagai laju perubahan gaya vertikal roda pada jarak antar roda dalam satu bogie. Mekanisme perbedaan tekanan roda yang disebabkan oleh skilu pada jalan rel dapat dilihat pada ilustrasi gambar 20.

**Gambar 20.** Efek skilu pada jalan rel terhadap bogie

Dari gambar ilustrasi di atas, efek skilu pada jalan rel menyebabkan tekanan pada roda 2 berkurang karena rel yang dilewati oleh roda 2 tidak sebidang dengan ketiga roda lainnya dalam satu bogie. Hal ini mengakibatkan terjadinya puntiran pada bogie sehingga tekanan vertikal roda 1 dan roda 4 lebih besar dibandingkan dengan roda 2 dan roda 3. Menurunnya berat vertikal pada roda berbanding lurus terhadap meningkatnya kecenderungan flens roda untuk naik ke atas kepala rel.

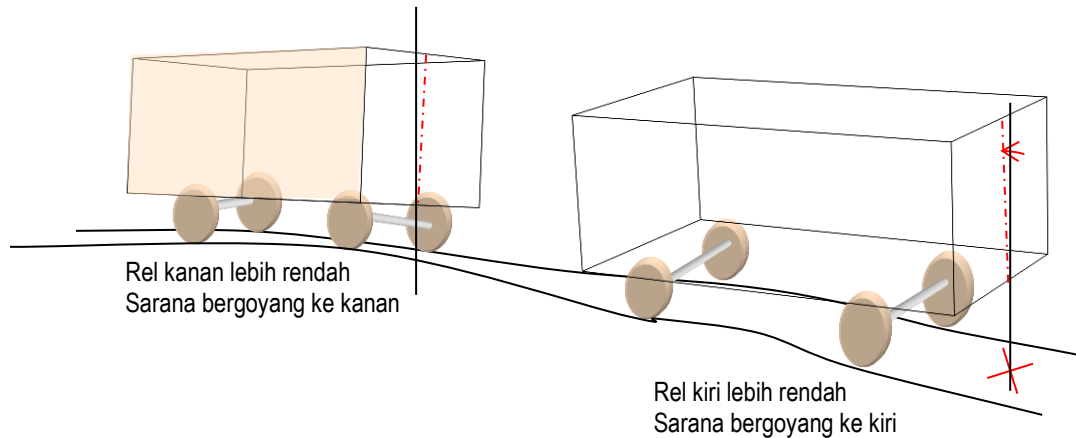
Pengaruh skilu akan meningkat di jalur lengkung terutama ketika sarana perkeretaapian memasuki lengkung, dimana skilu yang terjadi di lengkung dapat menyebabkan guncangan pada sarana perkeretaapian dan berdampak pada ketidakstabilan perpindahan gaya berat vertikal roda.

**Gambar 21.** Ilustrasi pengaruh skilu rel di jalur lengkung terhadap sarana perkeretaapian

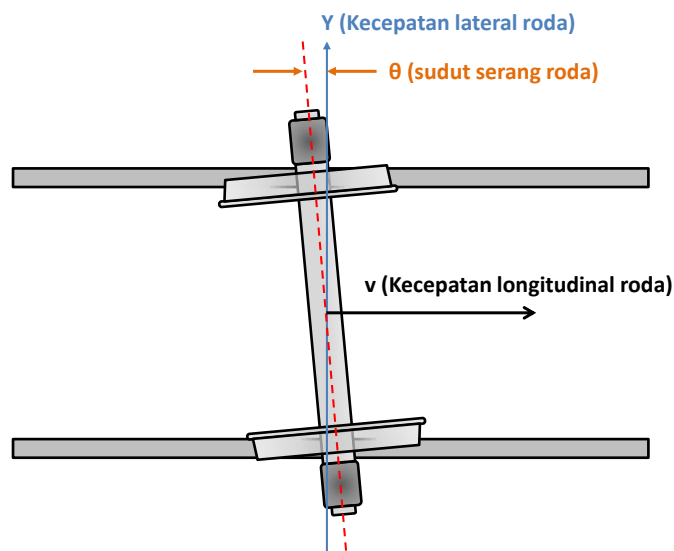
Pada jarak mulai dari bantalan ke-20 sampai dengan jarak bantalan ke-8 sebelum titik TAN roda terjadi pelebaran jalan rel yang melebihi toleransi pelebaran jalan rel yang dipersyaratkan untuk radius lengkung dengan spesifikasi  $100 < R \leq 350$  meter. Kondisi ini berpengaruh terhadap peningkatan gerak osilasi roda yang berlebihan karena melebarnya jarak antara kepala rel dengan flens roda yang kemudian memperbesar sudut serang dari flens roda [9]. Dimana semakin besar sudut serang pada flens roda menyebabkan tekanan gaya lateral roda terhadap kepala rel meningkat yang pada akhirnya dapat mempercepat laju keausan dari kepala rel karena interaksi antara flens roda dengan kepala rel menjadi lebih intens. Kombinasi antara efek skilu yang menyebabkan terjadinya penurunan terhadap gaya vertikal roda dan efek pelebaran jalan rel yang dapat memperbesar gaya lateral roda di lengkung dapat menurunkan kriteria Nadal atau meningkatkan kecenderungan roda untuk naik di atas kepala rel.

**Gambar 22.** Sudut serang roda
