# **LAPORAN AKHIR**

## **KNKT.24.04.02.01**

**Laporan Investigasi Kecelakaan Lalu Lintas Dan Angkutan Jalan**

**KECELAKAAN TABRAKAN BERUNTUN DAN TERBAKAR YANG MELIBATKAN  
MOBIL PENUMPANG DAIHATSU GRANMAX, MOBIL BUS PRIMAJASA DAN  
MOBIL PENUMPANG TOYOTA RUSH  
DI RUAS JALAN TOL CIKAMPEK KM 58+600  
KARAWANG TIMUR, JAWA BARAT  
8 APRIL 2024**

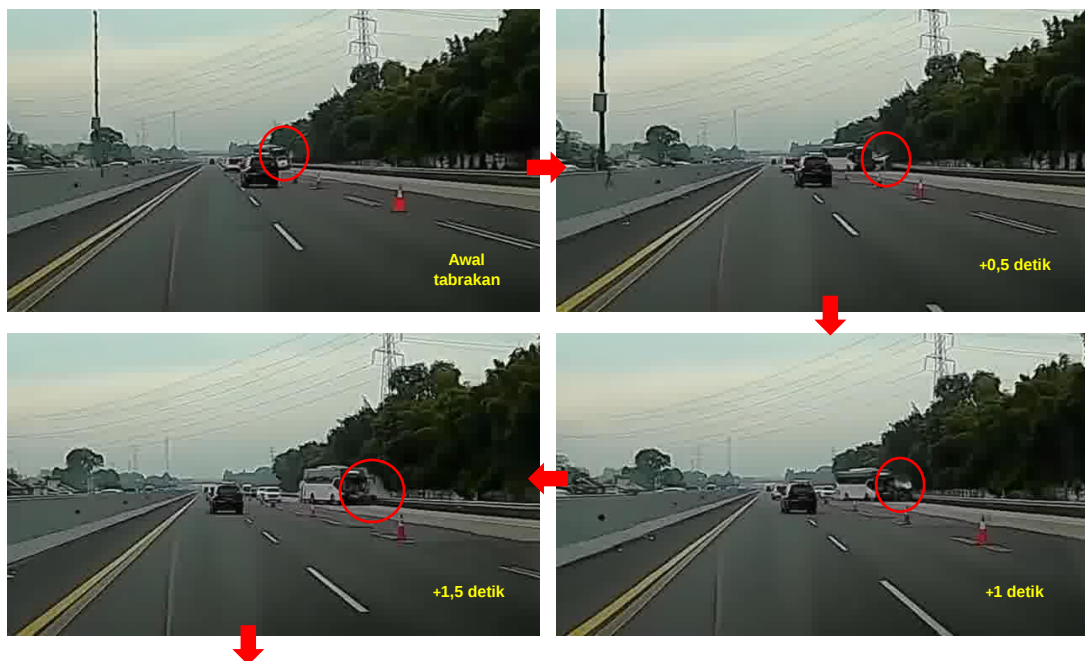
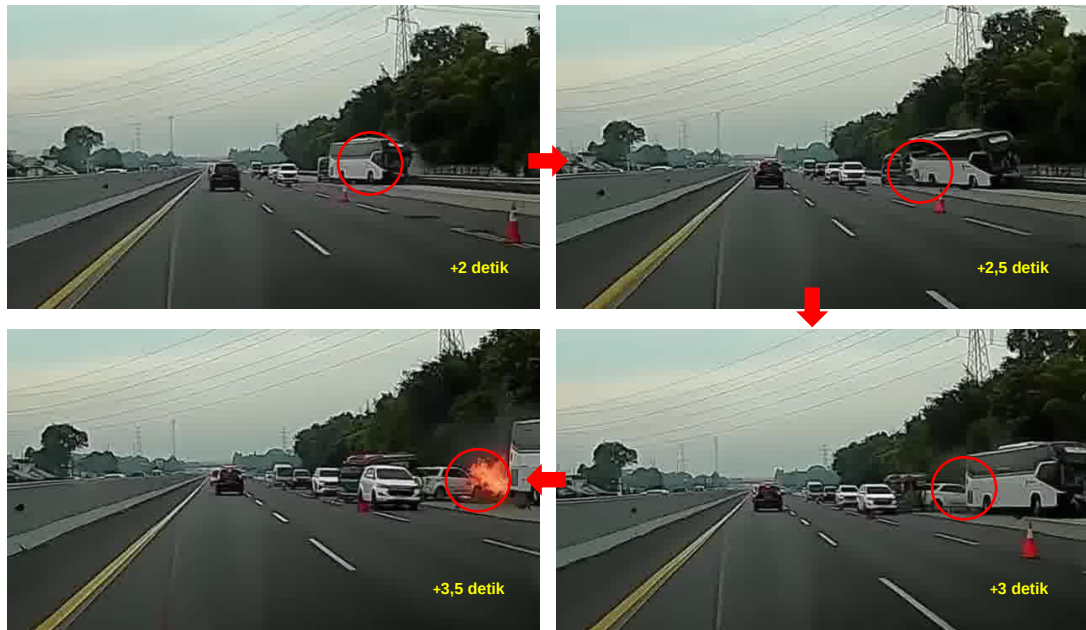
**Gambar 18. Rekaman dashcam tabrakan beruntun Km 58  
(Sumber: diambil dari berbagai sumber diolah KNKT)**

Hasil pemeriksaan *dashcam* juga menunjukkan pada saat awal mobil penumpang 1 menabrak mobil bus di lajur 1 arah Jakarta, mobil penumpang 1 terlempar ke arah kiri mobil bus, kemudian membentur *guardrail* dengan posisi bagian belakang kendaraan di arah *guardrail* dan mobil penumpang 1 terus terdorong oleh bagian samping kiri mobil bus sehingga kondisi mobil penumpang 1 miring dengan posisi roda kanan terangkat (lihat Gambar 18). Sedangkan tabrakan antara mobil penumpang 2 dengan mobil penumpang 1 tidak terlihat dalam rekaman karena terhalang bodi bus. Posisi terakhir mobil penumpang 1 miring bertumpu pada *guardrail* dengan ban kanan terangkat (lihat Gambar 23).
