**KOMITE NASIONAL KESELAMATAN TRANSPORTASI  
REPUBLIK INDONESIA**

# **DRAFT LAPORAN AKHIR**

**Laporan Investigasi Kecelakaan Perkeretaapian**

**KERETA PEMBANGKIT P06811 RANGKAIAN KA 7008**

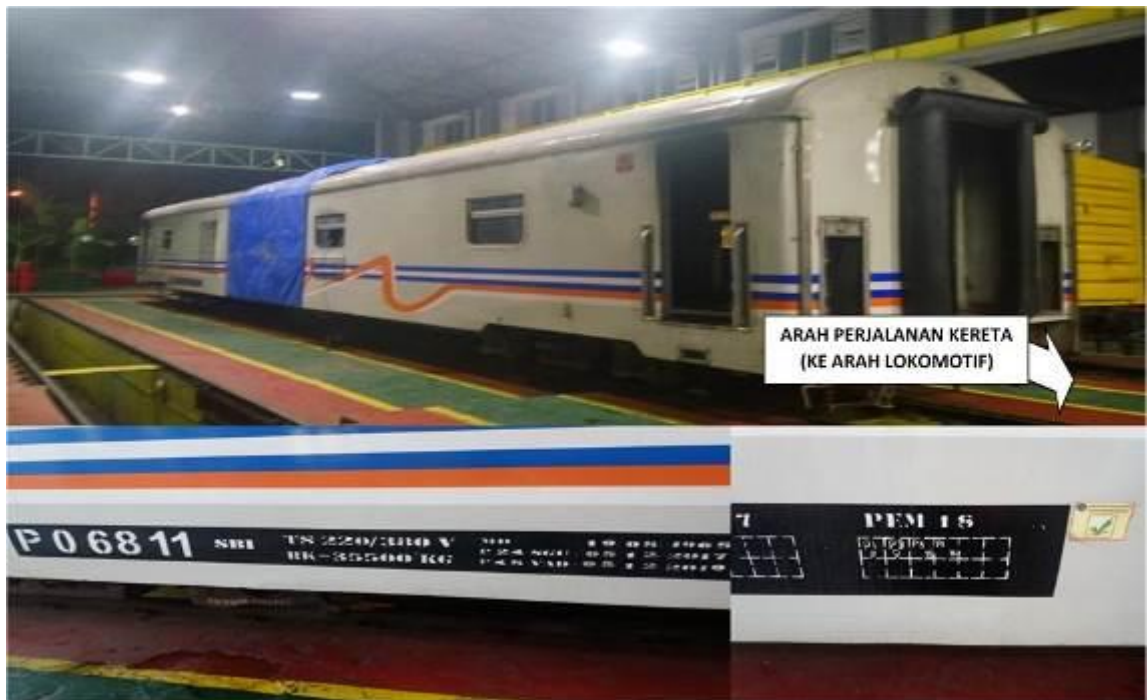
Gambar 3. Kereta Pembangkit P06811 Rangkaian KA7008

Kereta pembangkit KA 7008 dengan nomor identitas P06811 (gambar 3) tercatat sebagai armada Dipo Kereta Surabaya Pasar Turi (SBI), dimana wewenang Dipo Kereta SBI untuk melakukan perawatan bulanan, perawatan mingguan serta perawatan rutin lainnya berdasarkan jam-kerja (*working hours*) untuk *Generating Sets*.

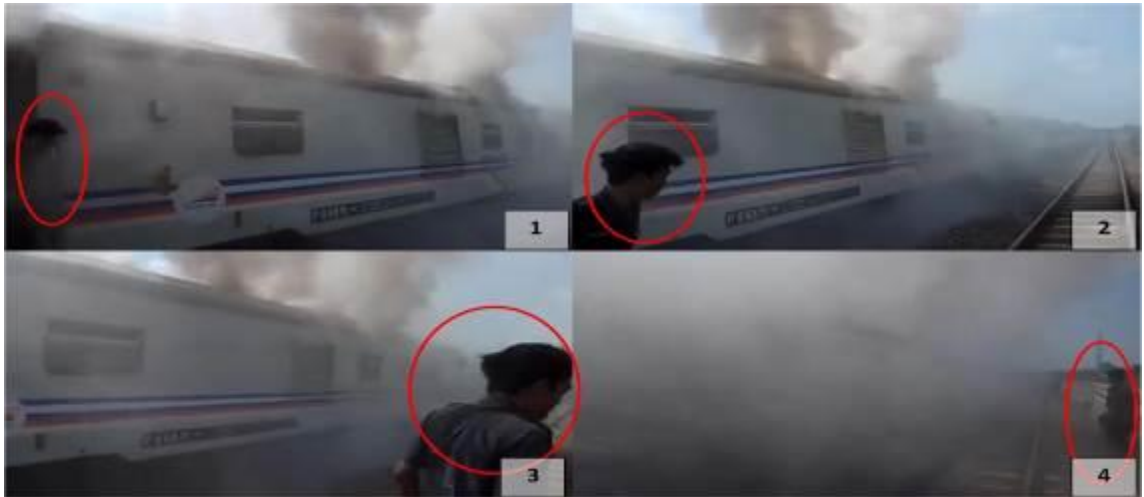
Gambar 14. TKA Saat Keluar Kereta Pembangkit P06811

KA7008 tiba di jalur 2 emplasemen stasiun Nganjuk (km 118+842), TKA meminta bantuan kepada awak sarana lainnya dan petugas di stasiun untuk memadamkan api. Selanjutnya TKA masuk kembali ke ruang panel di kereta pembangkit P06811 untuk mengambil tas peralatan (lihat gambar 14). Setelah mengambil peralatan, TKA melakukan pelepasan perangkat sambungan kereta pembangkit P06811 dengan kereta Eksa 9 (K109607) pada rangkaian KA 7008 (lihat gambar 15, detail pelepasan pada nomor 3 – 6). Sementara petugas PT. KAI lainnya berusaha untuk memadamkan api dengan menggunakan APAR, namun usaha pemadaman belum berhasil (pukul **11.10**.)

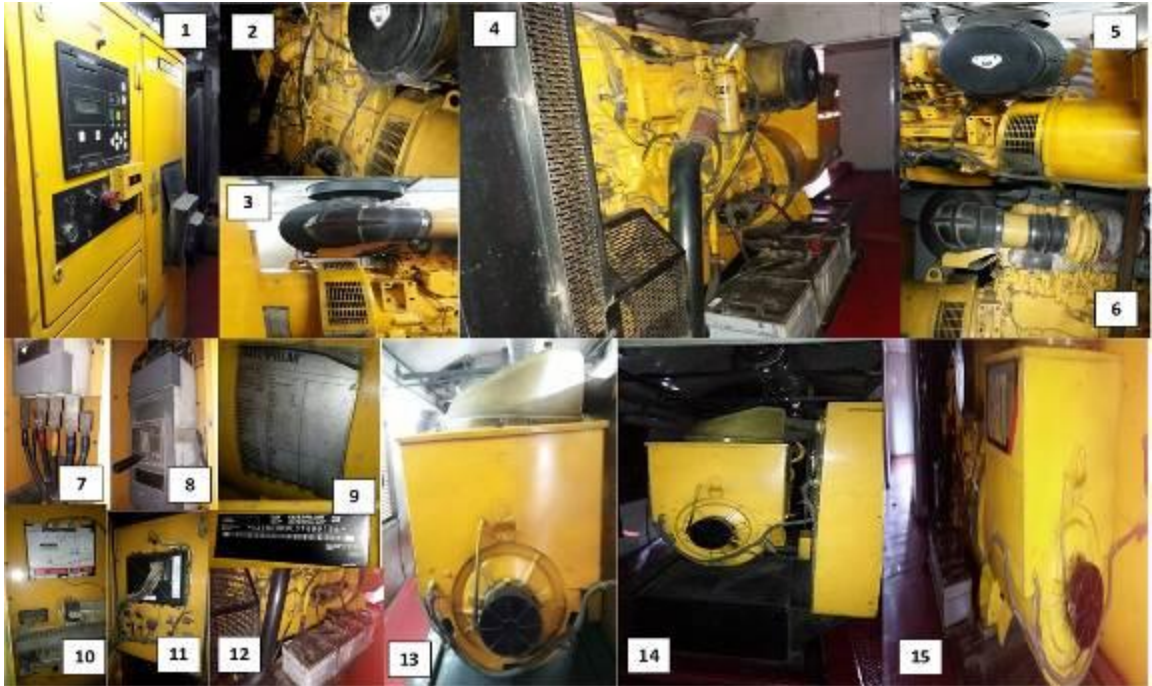
Gambar 20. *Generator Sets* Caterpillar C15 di Dipo SBI

PT. KAI memiliki beberapa *generator sets* Caterpillar C15 (tipe sama dengan *generator sets* di kereta pembangkit P06811 yang terbakar), diantaranya 1 (unit) beroperasi dengan lokasi di Dipo Kereta Surabaya Pasar Turi Sbi (gambar 20) dan 1 (unit) dalam perbaikan di Balai Yasa Yogyakarta (gambar 21). Kedua unit tersebut sangat berguna sebagai acuan pembandingan kondisi sebelum kejadian kebakaran.

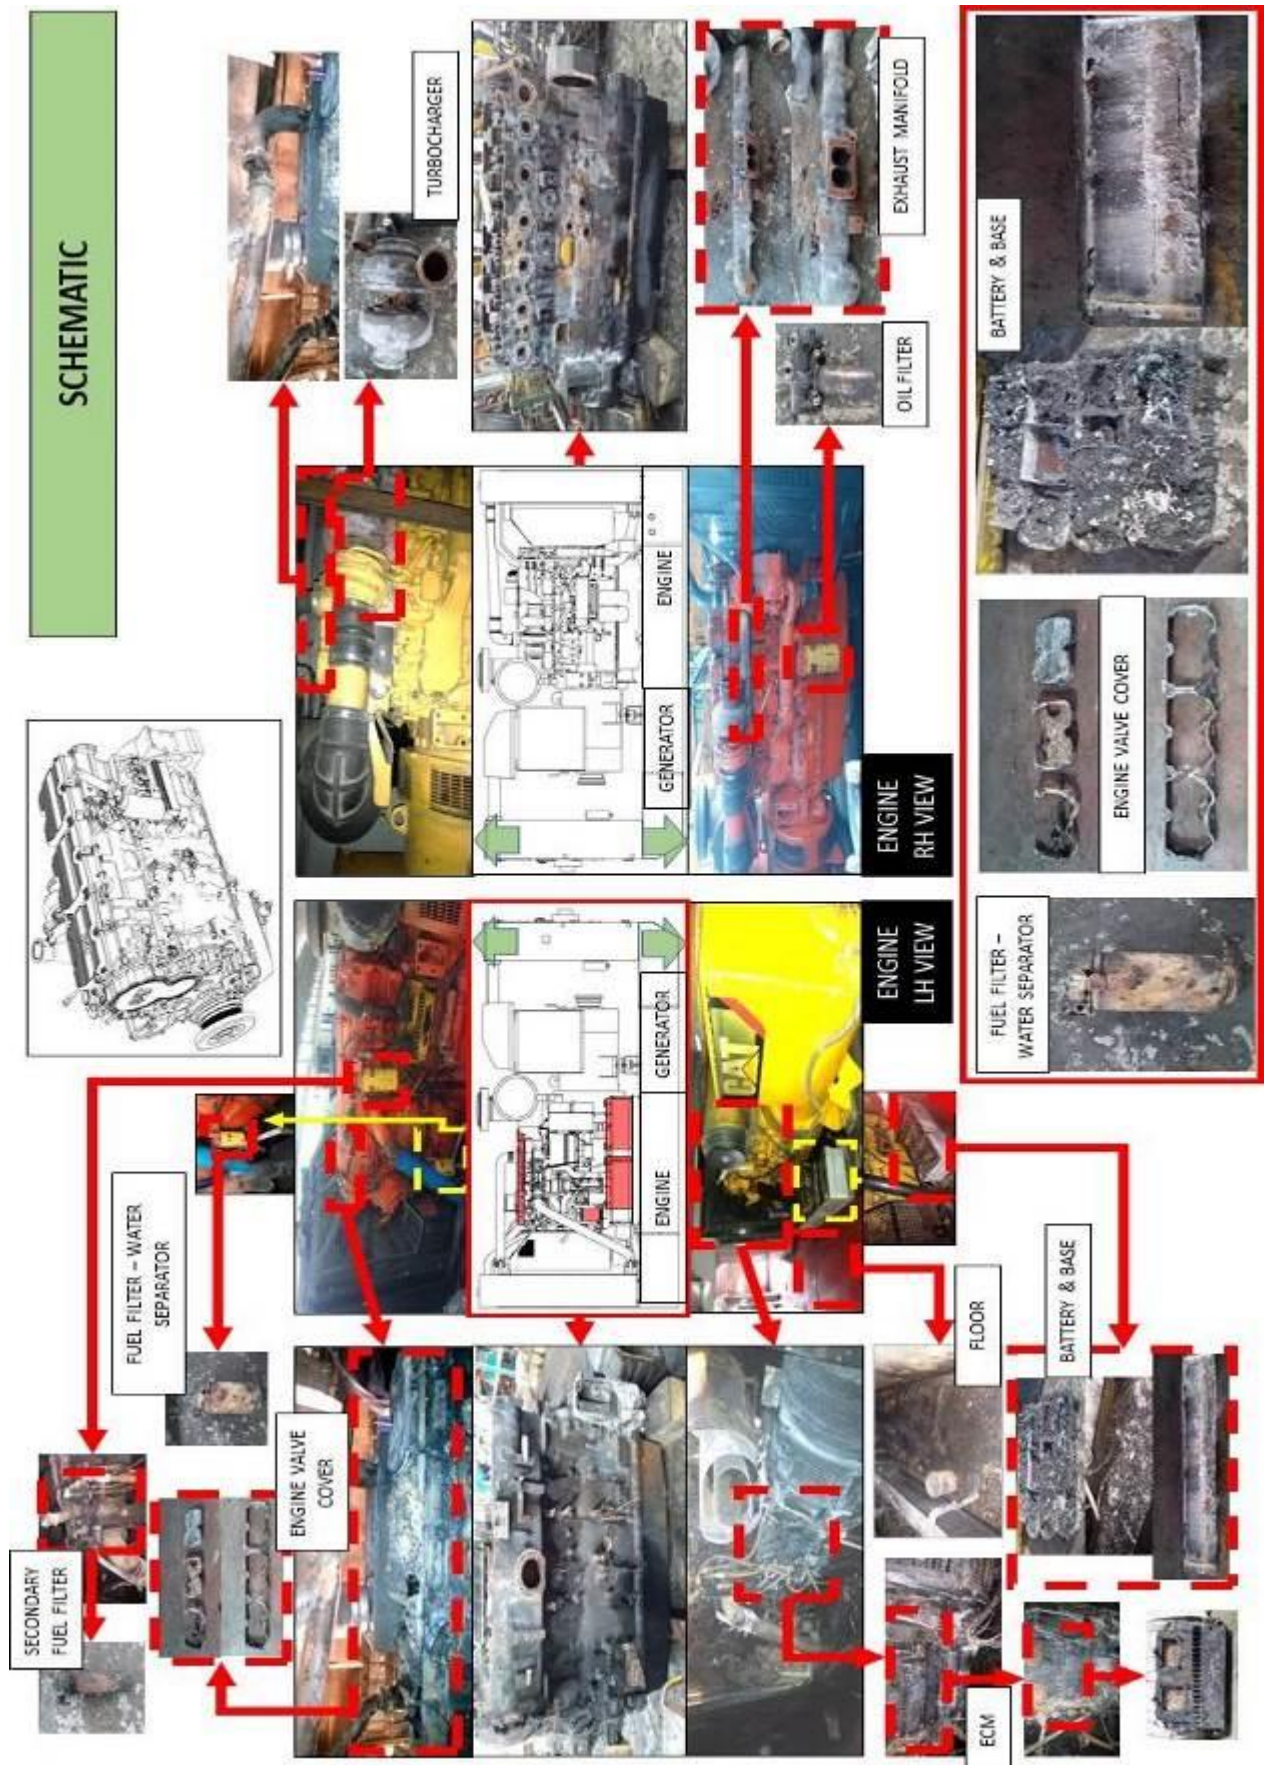
## VII.7 SKEMA KEBAKARAN KOMPONEN ENGINE

Investigasi mendapatkan bahwa tingkat kerusakan akibat kebakaran yang paling parah terjadi pada daerah bagian kiri *engine*, terutama di daerah sekitar *battery/aki*, *starting motor* dan *Electronic Control Module (ECM)*, dimana ditemukan juga kondisi *primary fuel filter/water separator* yang *loosening* serta bersama *secondary fuel filter* dan *fuel return hose* yang mengalami kerusakan cukup parah (lihat uraian serta gambar 8-11 di sub bab I.11 dan lampiran). Kondisi tersebut didukung oleh fakta bahwa disekitar tempat tersebut juga tersedia potensi sumber *fuel* dan *ignition* yang cukup serta keterangan saksi yang melihat api di sekitar daerah tersebut (lihat gambar 30). **Berdasarkan fakta tersebut, kemungkinan *fire origin* pertama berada di daerah sekitar *battery/aki* dan *starting motor*.**

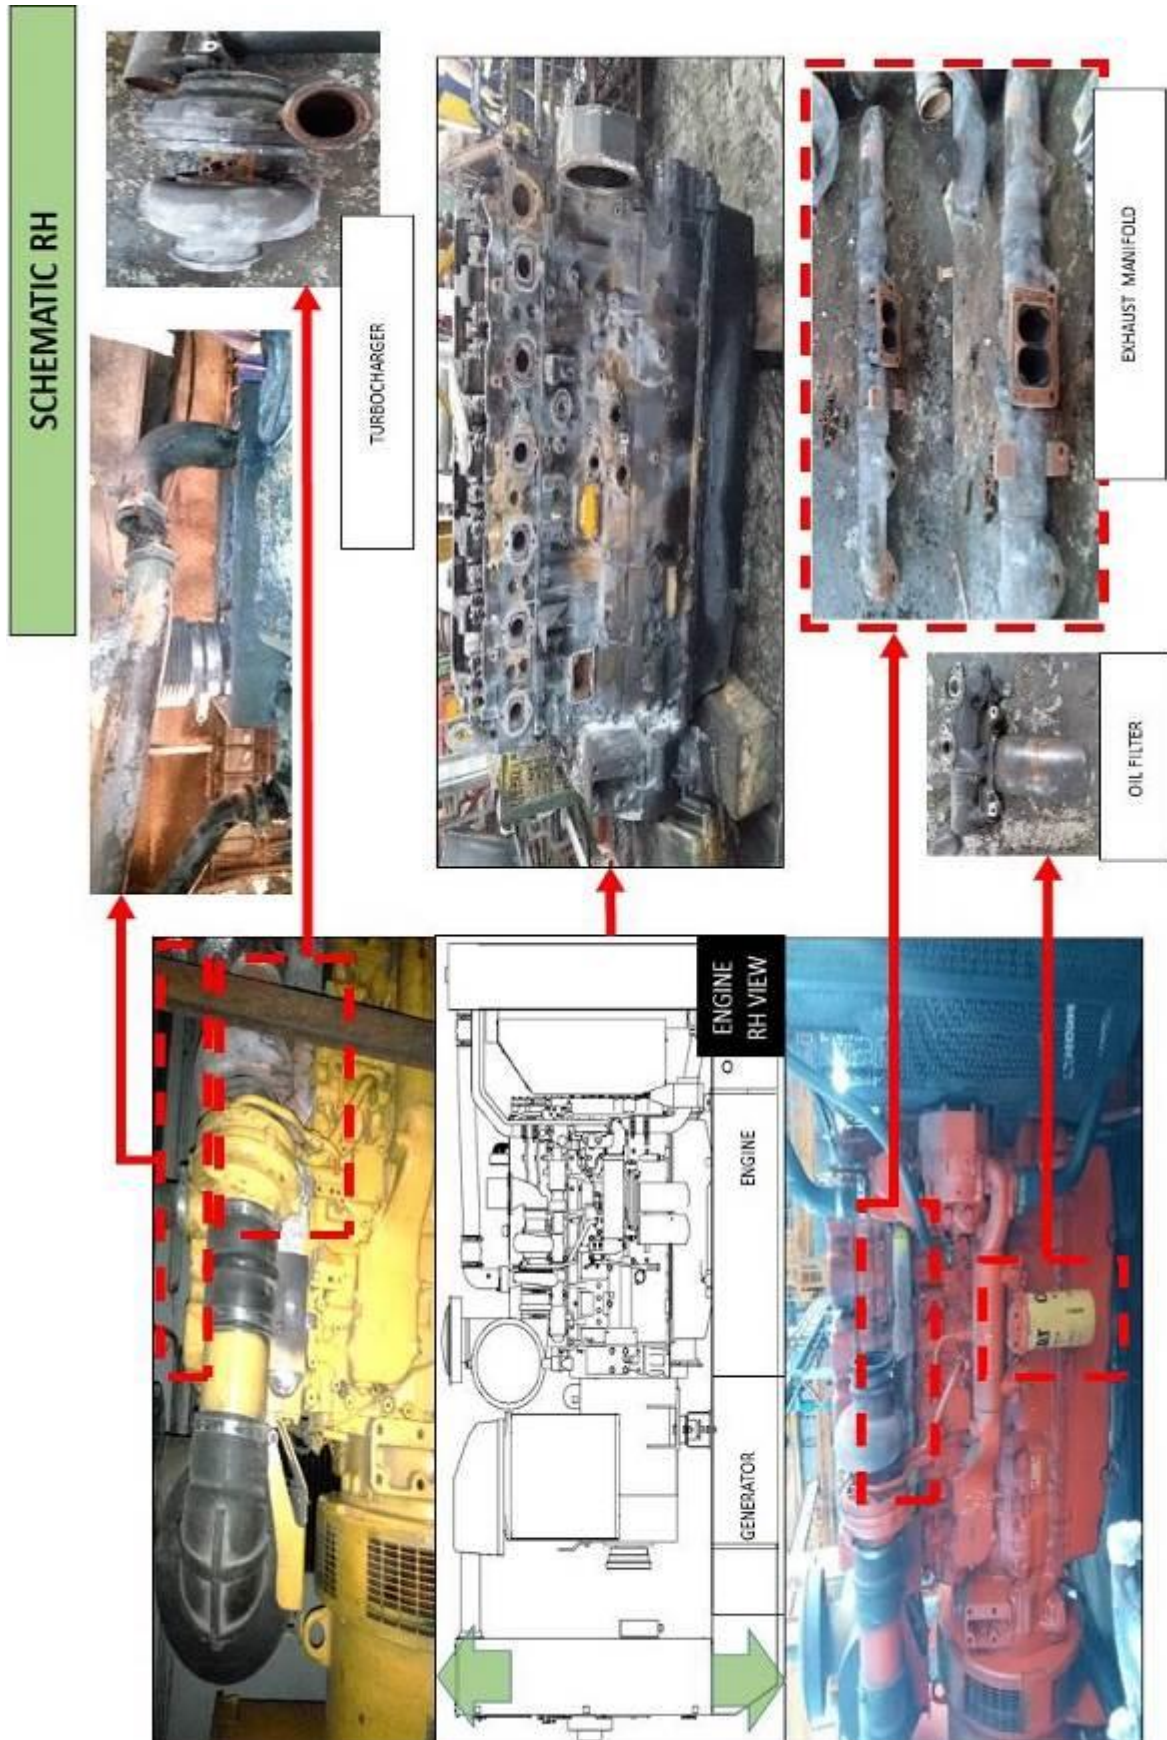
## VII.8 SKEMA KEBAKARAN KOMPONEN *ENGINE* – SISI KANAN

Kerusakan di daerah tempat *exciter* berada serta daerah dekat *generator sets panel control* (tempat EMCP berada) kemungkinan merupakan akibat kebakaran, dimana isolator kabel meleleh (*melted*) dan *cover plate* dengan material sejenis plastik (tempat bearing berada) habis terbakar (*burn-out*). Tidak ditemukan kerusakan pada *bearing generator* (yang di dalamnya terdapat *grease* yang juga dapat berfungsi sebagai *fuel*) serta hanya sebagian casing kotak *control panel - generator sets* yang terbakar sehingga memebentuk *line of demarcation*. Namun tanda *clean burn* tampak pada dinding *generator terminal box*. Kemungkinan rambatan api dapat berasal dari kabel yang mengarah ke daerah lokasi *battery*/aki dan *starting motor*. Berdasarkan fakta tersebut, **kecil kemungkinan *fire origin* berasal dari daerah tempat *exciter* berada (lihat uraian serta gambar 12 di sub bab I.11, uraian serta gambar 27 di sub bab II.1 dan lampiran).**
