**KOMITE NASIONAL KESELAMATAN TRANSPORTASI  
REPUBLIK INDONESIA**

## **KNKT.20.02.02.03**

**Laporan Investigasi Kecelakaan Pelayaran**

**BANJIR DI KAMAR MESIN *ANDRIANA XX*  
PERAIRAN LAUT SERAM, NAMLEA, MALUKU  
REPUBLIK INDONESIA  
4 FEBRUARI 2020**

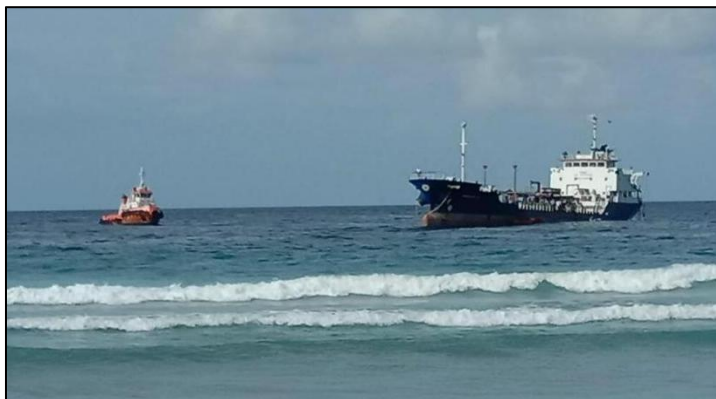
Sekitar pukul 15.00 WIT, kapal tunda *Sinar Putra VIII* tiba di lokasi kejadian. *Sinar Putra VIII* langsung menunda *Andriana XX* yang hampir kandas ke tepi pantai.

**Gambar I-3: *Andriana XX* Ditunda Oleh kapal *Sinar Putra VIII* Untuk Menjauh Dari Pantai**

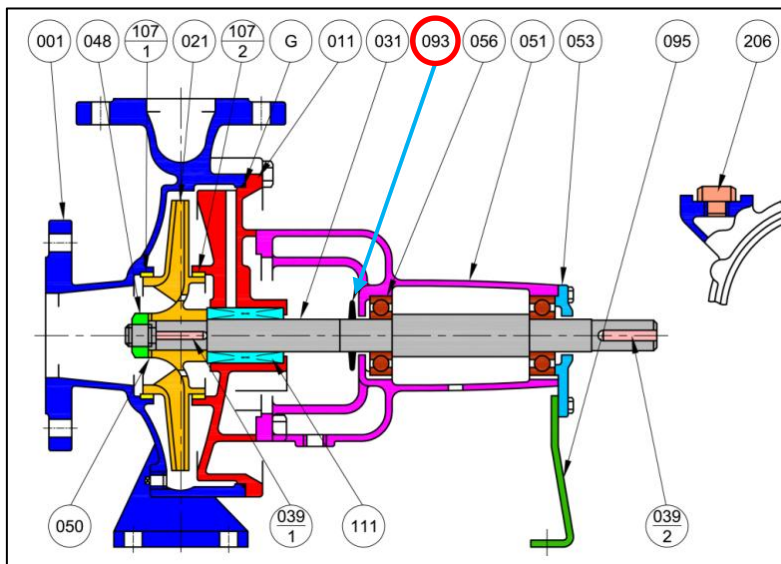
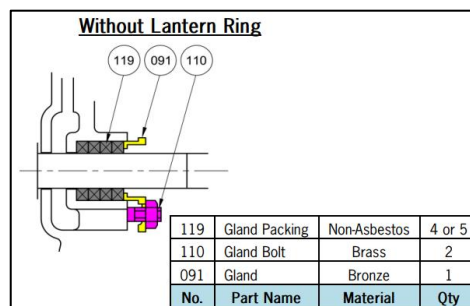
Sectional view (General)

Gambar I-5 Tampak Penampang Pompa 125x100 FSJCA (sumber: Ebara Technical Data Book)

Gambar penampang pompa Ebara model FSJCA dapat dilihat pada gambar di atas. Poros pompa ditahan oleh dua buah bantalan yang berada di dalam rumah bantalan. Di antara rumah bantalan dan rumah pompa terdapat *gland packing* (Gambar I-5 No. 119) dan *deflector* (Gambar I-5 No. 093). *Gland packing* berfungsi menahan aliran air dari rumah
