KOMITE NASIONAL KESELAMATAN TRANSPORTASI  
REPUBLIK INDONESIA

# LAPORAN AKHIR

Laporan Investigasi Kecelakaan Pelayaran

Tenggelamnya kapal *Permata Asia*  
Timur-Laut Pulau Sangiang, Laut Flores

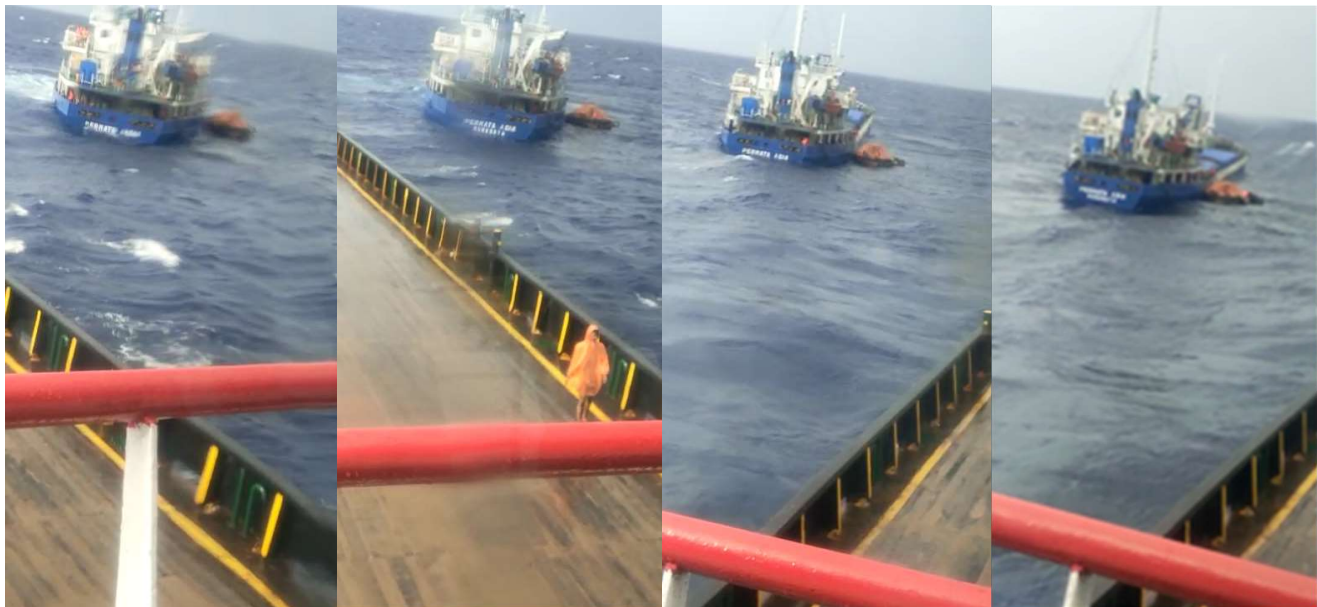
**Gambar 3: Keadaan perairan sewaktu LCT Permata Dua ketika berada di dekat Permata Asia**

Tim investigasi KNKT melihat tangkapan video singkat yang diambil oleh awak kapal LCT *Permata Dua* sewaktu melakukan evakuasi. Berdasarkan video tersebut terlihat bahwa keadaan laut (*sea state*) saat berlangsungnya evakuasi berkisar pada tingkatan 5<sup>3</sup>. Kekuatan angin saat itu sekitar 5<sup>4</sup> dalam skala *Beaufort*. Pergerakan gelombang laut searah dengan angin. Sedangkan alun yang berlaku saat itu tergolong alun yang pendek dengan perkiraan ketinggian alun sekitar 2 meter.
